# Tilstandsrapport

Boligbygg med flere boenheter

Selma Ellefsens vei 3 G, 0581 OSLO

Befaringsdato: 29.01.2026

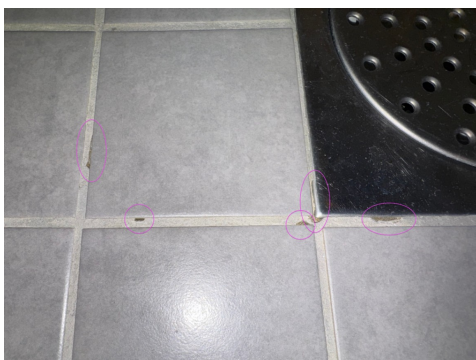
### TG 2 Overflater Gulv

- Det er påvist at flisfuger har riss/sprekker.

Deler av fugene på flere fliser har løsnet. Det kan ha flere årsaker. Det kan være ytre påvirkning og/eller bevegelse i konstruksjonen. Det kan også være feil blandingsforhold ved påføring.

Flere steder mangler fug.

- Fuger bør skiftes ut.

Over tid kan tilstanden forverres. Fuger må skrapes ut og legges på nytt. Vær oppmerksom på eventuelle fargeforskjeller. Arbeidet må utføres av faglært flislegger.

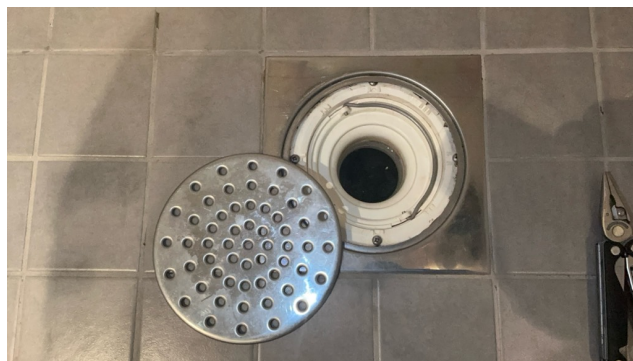
Sluk med klemring og synlig membranmansjett.

Sluk.

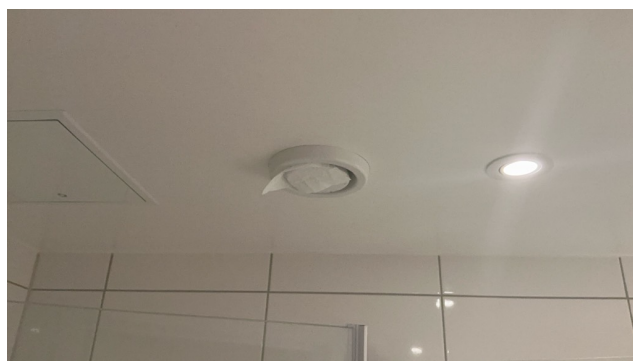
Test av avtrekk. Papiret henger.

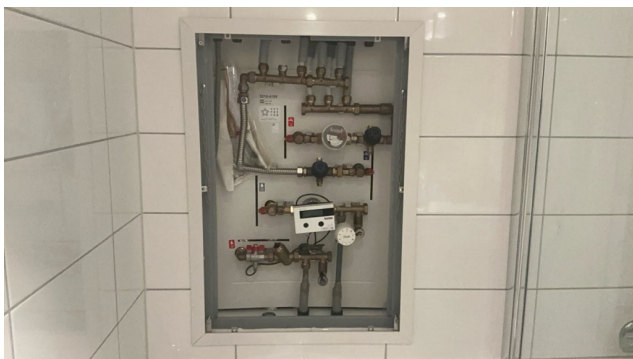
Rørskap på badet.

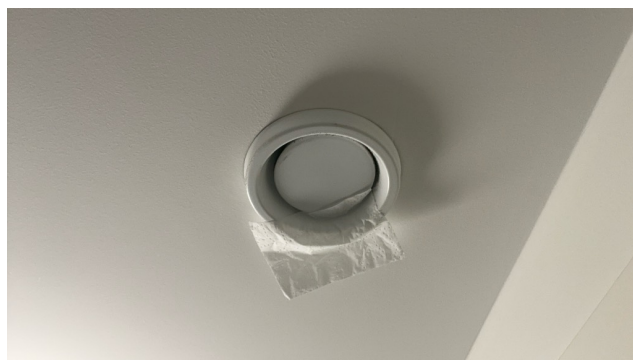
Test av avtrekk i bod.
