# Helgeplasset 5 B

## 5148 FYLLINGSDALEN

### Tilstandsrapport

### Eierskifte

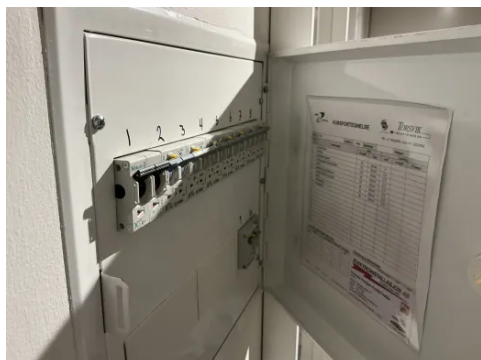
Det er ikke fremlagt samsvarserklæring på elektrisk arbeid/anlegg montert etter 01.01.1999.

Boligen har et eldre elanlegg uten dokumentasjon.  
Det bør gjennomføres en utvidet el-kontroll av en kvalifisert elektrofaglig person, og nødvendige tiltak vurderes deretter.

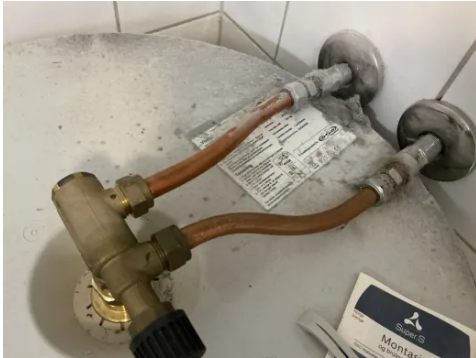
Ikke funnet nevneverdige avvik basert på visuell kontroll.

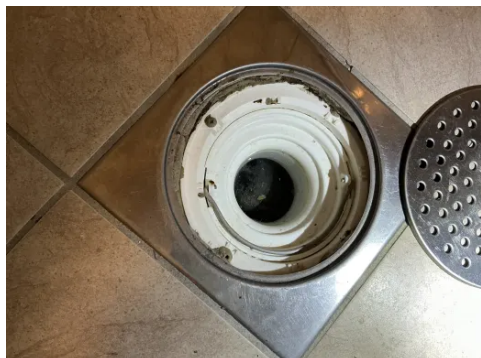
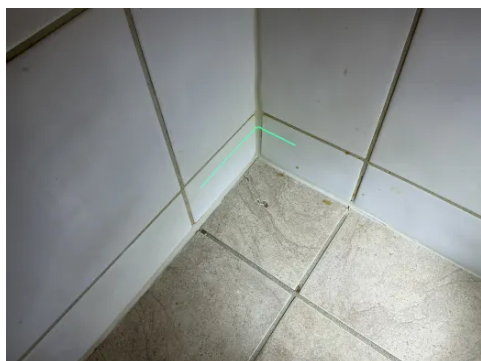
Sprekk i gulvflis i dusjsone.

Sprekk i gulvflis i dusjsone (kostmetisk)

TG 2 pga alder/slitasje.

Det anbefales å installere et dusjkabinett for å begrense overflater for belastning med fritt vann.
