Flatåsengenget 23

Tilstandsrapport

Eierskifte

Boligtype: Enebolig

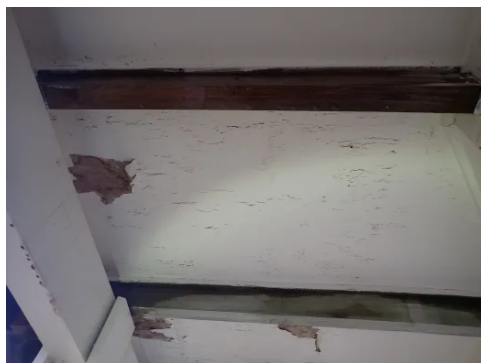
Synlig slitasje på underliggende treplate.

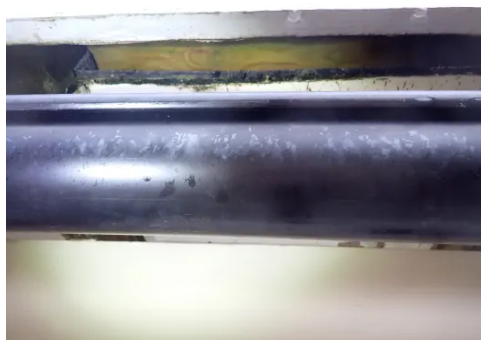
Synlig tekking med papp, det er ikke etablert beslag slik at vann renner til takrenne og underliggende treplate blir utsatt for fuktpåkjenning.

Det er etablert papptekking på deler av balkong over inngangsparti med ukjent alder. Det er etablert avrenning til takrenne i front, avrenning har ikke beslagsløsning og underliggende treplater blir utsatt for fuktpåkjenning som over tid kan føre til fukt- og råteskader. Selve tekkingen og eventuelt fall er ikke mulig å kontrollere pga. overliggende terrassedekke.

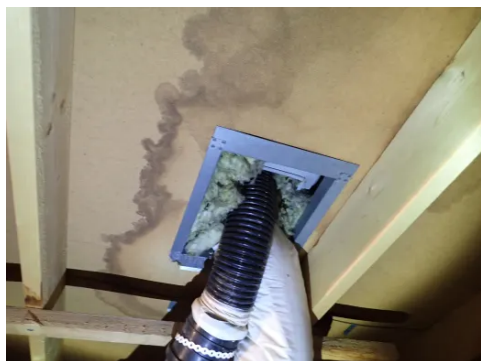
Eksempel på fuktmerker i undertak på kaldtloft ved luftehatt.

Det registreres stedvis fuktmerker i undertak samt rundt takgjennomføring til pipe og ventilasjon som kan tyde på begynnede utettheter. Det er ikke unormalt med stedvis fuktmerker da det kan oppstå noe fuktinndriv ved spesielle værforhold med mye nedbør og vind. For full visshet så må tilstanden overvåkes over tid. Jevnlige tilsyn anbefales.

Tilstandsgrad 2 er satt med bakgrunn i stedvis fuktmerker i undertak, samt spor etter mus på loft.

Som et forebyggende tiltak med tanke på registrert fuktmerker i undertak så anbefales jevnlig kontroll av overflater på loft, tiltak vurderes deretter.

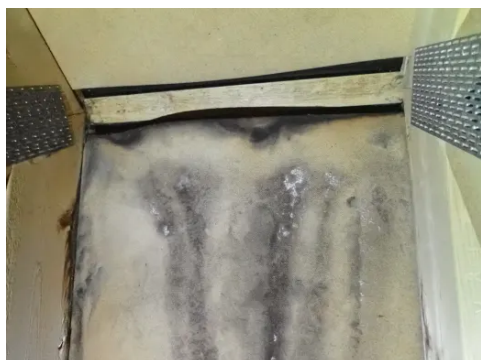
Eksempel på fuktmerker i undertak på kaldtloft.

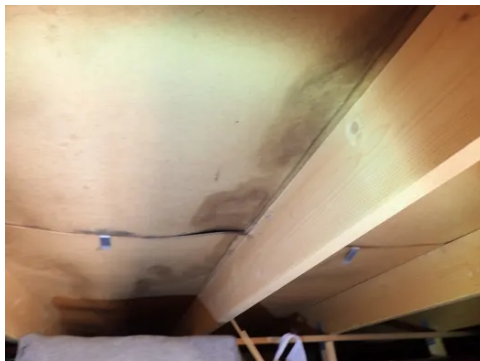
Eksempel på fuktmerker i undertak på kaldtloft.

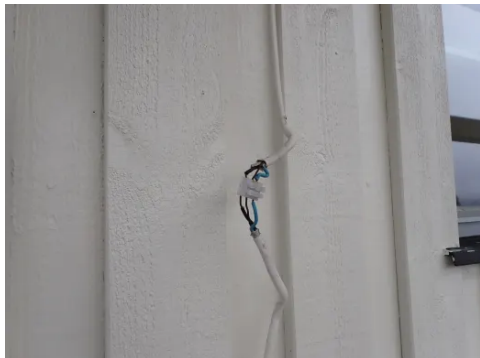
Utvendig ledning er dårlig festet og mangler deksel for å forhindre berøringsfare.

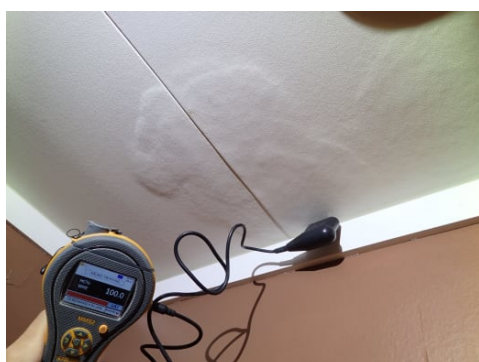
Fuktskade i underliggende himling (innvendig tak).

Det registreres symptomer på flis å flisefuger i dusjonen som indikerer på utett bad, ved kontroll av underliggende himling (innvendig tak) så registreres det synlige fuktskader pga. utett bad. Det registreres fukt og skader i tilknytning til våtrommet og hulltaking er vurdert å ikke være nødvendig.

Tilstandsgrad 3 er satt med bakgrunn i utett bad og registrerte fuktskader.

Det er behov for totalrenovering av våtrommet.

Badet må totalrenoveres. Utbedringskostnad er for totalrenovering av rommet etter dagens våtromsstandard. Skjulte følgeskader er påregnelig.

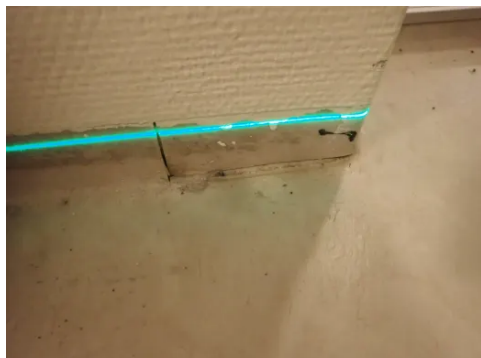
Eksempel på stedvis løsnet skjøt på gulvbelegg.

Det registreres løse skjøter i belegget med risiko for lekkasje i områdene pga. utettheter.

Tilstandsgrad 2 er satt med bakgrunn i oppnådd alder på tettesjikt og derav økt risiko for lekkasjer. I tillegg til løse/utette skjøter på gulvbelegg.

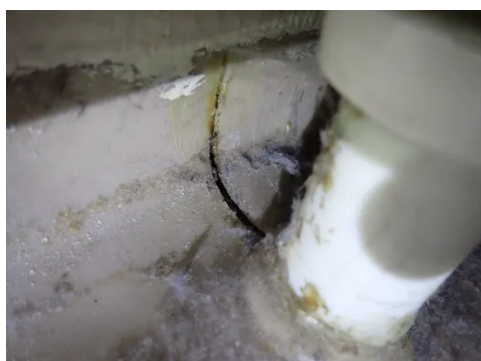
Eksempel på utett skjøt.

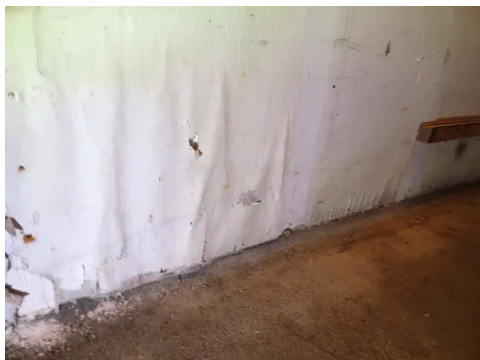
Fuktskadde gipsplater i område ved dør mot garasjeport.

Det har tidligere vært en lekkasje fra tekking på terrasse over garasje, det ble derfor etablert ny taktekking i 2024. Det registreres fuktskade på plater etter tidligere lekkasje.

Det registreres fuktskader på gipsplater etter en tidligere lekkasje, det er målt med fuktmåler i området uten tegn til aktiv fukt. De skadde paltene bør fjernes og en kontroll av bakforliggende konstruksjon anbefales med tanke på skjulte følgeskader. Det er også registrert stedvis merker på gips mot innvendig tak, det er ingen tegn til aktiv fukt og forholdet vurderes og være før etablering av ny tekking over garasjen.

Tilstandsgrad 2 er gitt med bakgrunn i fuktskader på gipsplater.
