# Tilstandsrapport

Selveierleilighet

Middelthuns gate 21 B, 0368 OSLO

# gnr. 215, bnr. 231, snr. 73

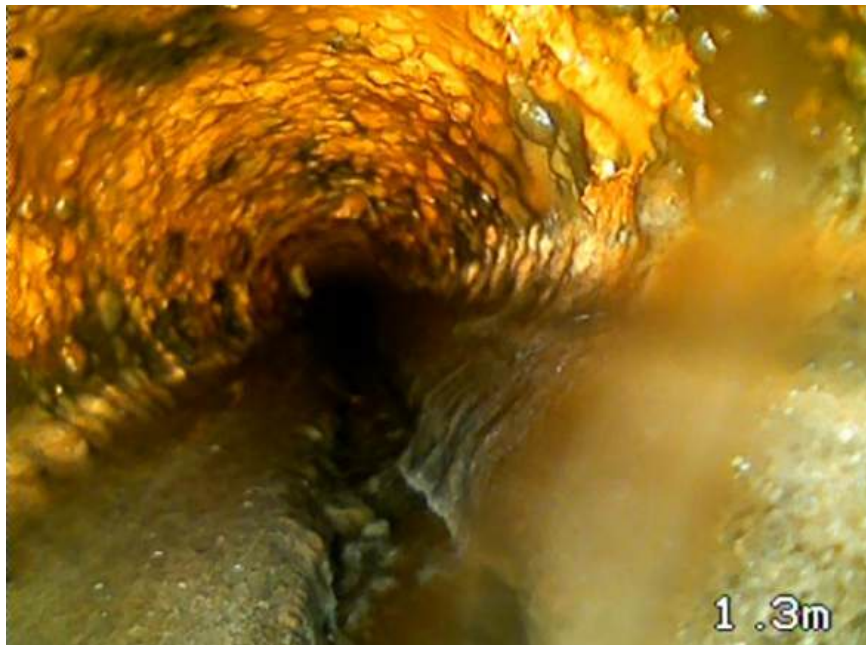
På 1,3 meter så ser man en del fett:

Røret er gammelt soil/jernrør som har noen rustavløringer.

Spesielt med hensyn til bunnen av rørveggen så er det samlet opp en del fettavleiringer som også ser ut til å ha herdet seg. Dette kan bli vanskelig å få fjernet 100%, men vedlikeholdsspyling vil ha god effekt.

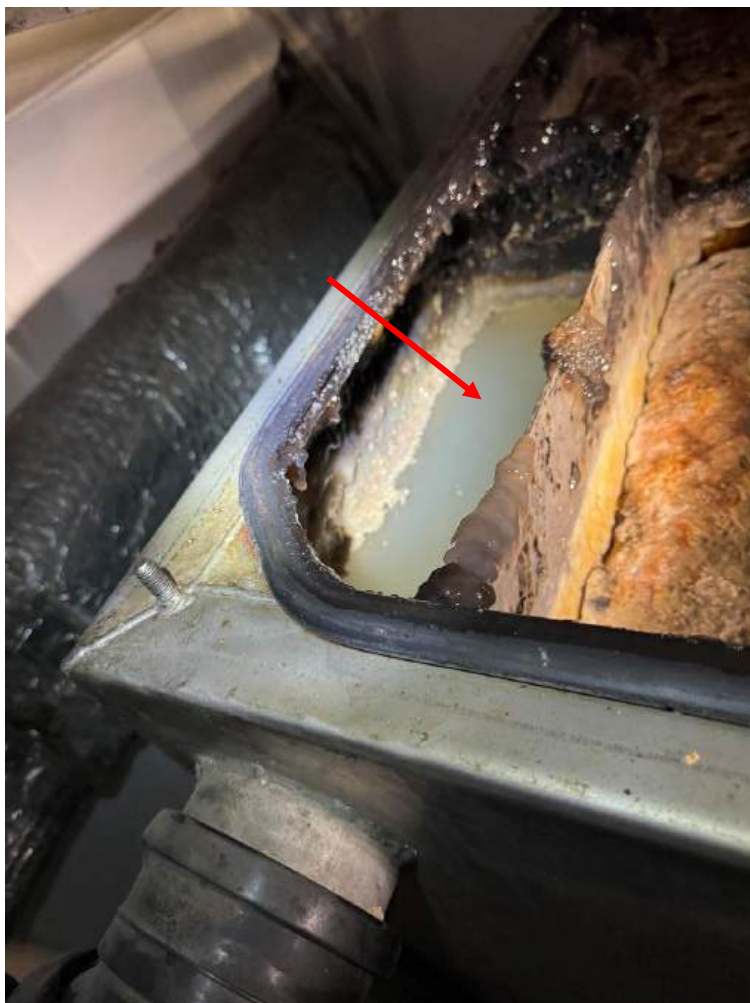
Rød pil viser sensor som ligger utenfor fettutskilleren. Denne skal varsle når fettutskilleren er full. Hvis man har perioder i året der det er flere kunder, så produseres det mer fett og fettutskilleren må tømmes oftere. Derfor er det svært viktig at fettutskilleren er funksjonell og ligger i fettutskilleren.

Rød pil her viser utslippskassen. Som man ser så er det fett i utslippskassen som indikerer at det slippes fett ut til felles og kommunale offentlig avløpet.
