# Tilstandsrapport

📍 Industrigata 40, 0357 OSLO

# gnr. 215, bnr. 96, snr. 13

Oppdragsnr.: 22030-25263

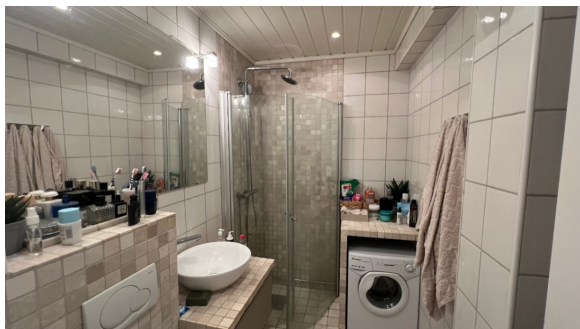
## 3. ETASJE > BAD

Det er registrert en sprekk i gulvflis.

Fallforholdene i dusjsonen avviker fra dagens anbefalinger, med utilstrekkelig lokalfall mot sluk. Dette kan medføre at vann blir stående/renner tregere i enkelte områder etter dusjing, noe som over tid kan øke belastningen på overflater og fuger.

Tiltak bør vurderes for å bedre fallforholdene, men avviket krever ingen akutte handlinger.

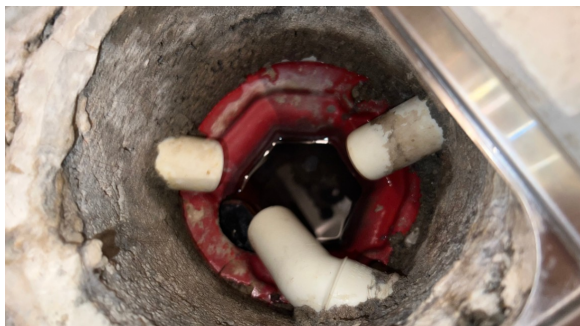
## 3. ETASJE > BAD

### TG 2 Sanitærutstyr og innredning

- Det er ikke påvist tilfredsstillende løsning for å synliggjøre lekkasje fra innebygget systerne.

- Uten dreneringsløsning/lekkasjesikring kan lekkasjer pågå over lang tid uten å bli oppdaget. Dette kan føre til omfattende fuktskader i omkringliggende byggematerialer.

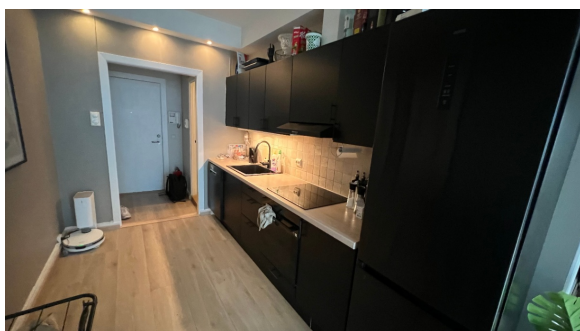
## 3. ETASJE > STUE/KJØKKEN

Det er ikke monter lekkasjevarsler med vannstoppventil på kjøkken. Kravet kom i 2010 og gjelder også ved rehabilitering/oppgradering av eldre boliger. Kravet gjelder for rom som har vanninstallasjoner, men mangler sluk eller vanntett gulv

Det anbefales å ettermontere lekkasjesensorer med automatisk vannstoppventil på kjøkken i samsvar med gjeldende forskriftskrav. Dette for å sikre at eventuelle lekkasjer oppdages raskt og ikke medfører skade på bygningsdeler.
