MAJORSTUEN

Industrigata 40

KOMPLETT TILSTANDSVURDERING OG VEDLIKEHOLDSPLAN

# Industrigata 40

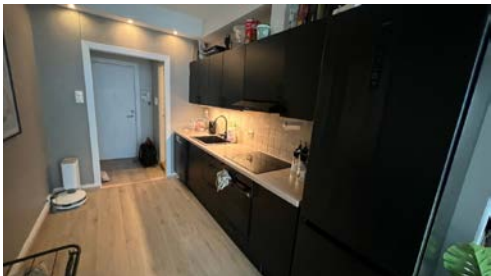
## 3. ETASJE > STUE/KJØKKEN

Tekniske installasjoner > Vannledninger: Det er ikke monter lekkasjevarsler med vannstopppventil på kjøkken. Kravet kom i 2010 og gjelder også ved rehabilitering/oppgradering av eldre boliger.

Det anbefales å ettermontere lekkasjesensorer med automatisk vannstoppventil på kjøkken i samsvar med gjeldende forskriftskrav. Dette for å sikre at eventuelle lekkasjer oppdages raskt og ikke medfører skade på bygningsdeler.

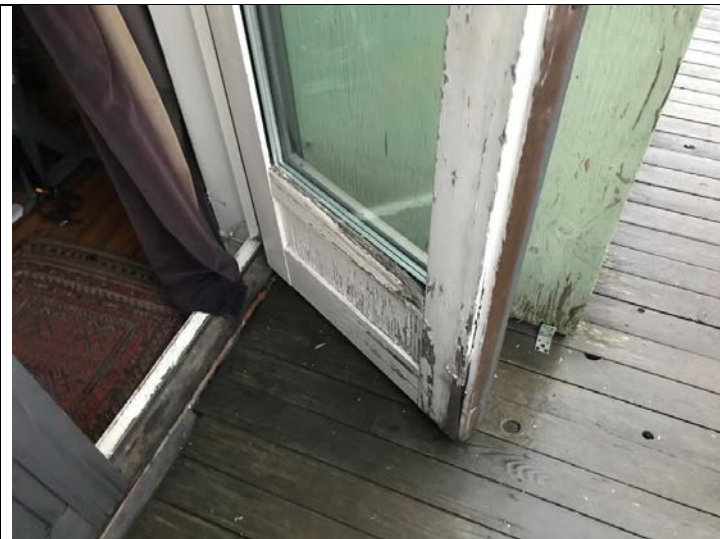
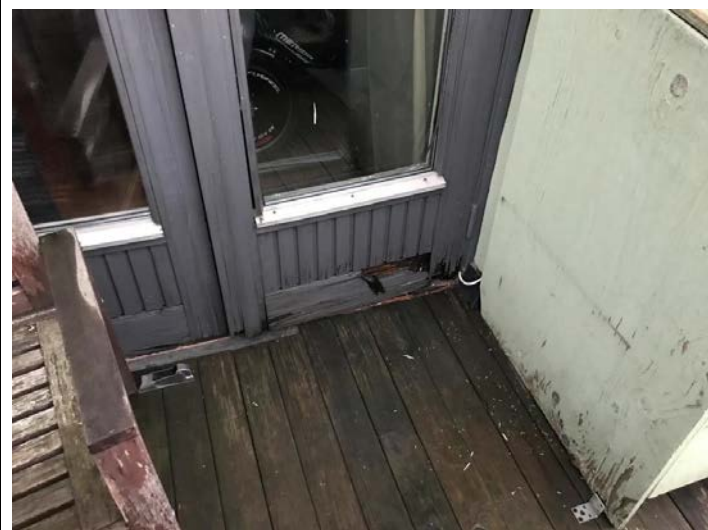
Total mangel på vedlikehold av vinduer og balkongdører. Her bør seksjonseier ta mesteparten av kostnadene etter min mening.

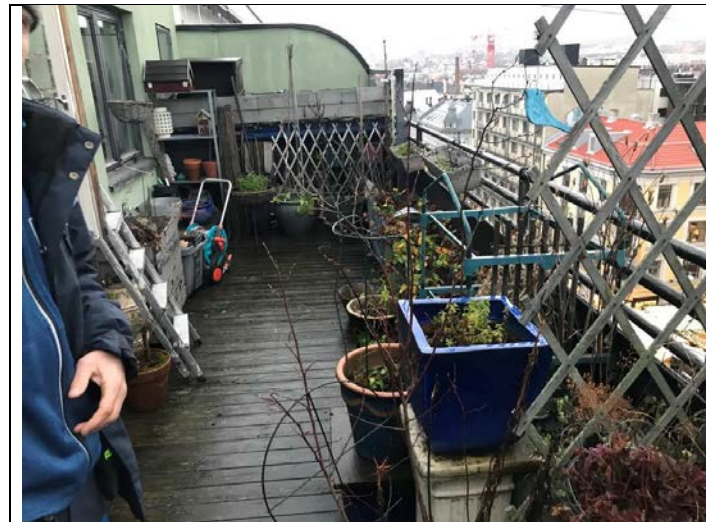
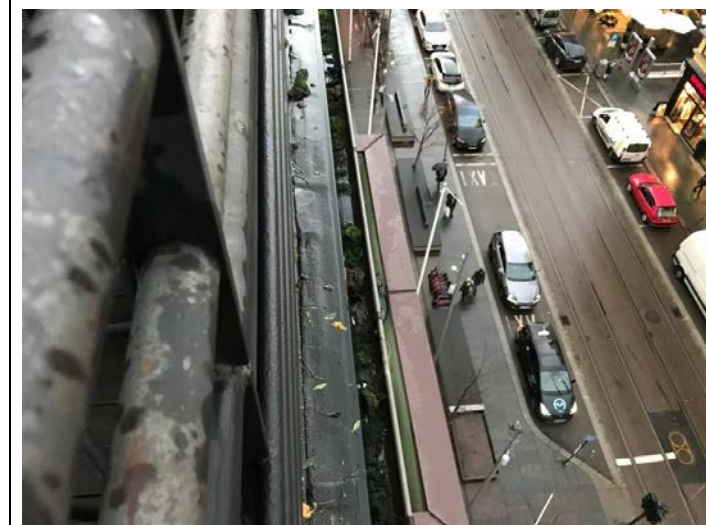
Alt må fjernes fra denne balkongen inklusive terrassegulvet. Pappen må rengjøres og kontrolleres og takrenner må renses. Det er bare et tidsspørsmål før det blir store lekkasjer ned i leiligheten under. Membran må vurderes når alt skrot er fjernet. Det er allerede konstatert lekkasje ned til bitrappen.

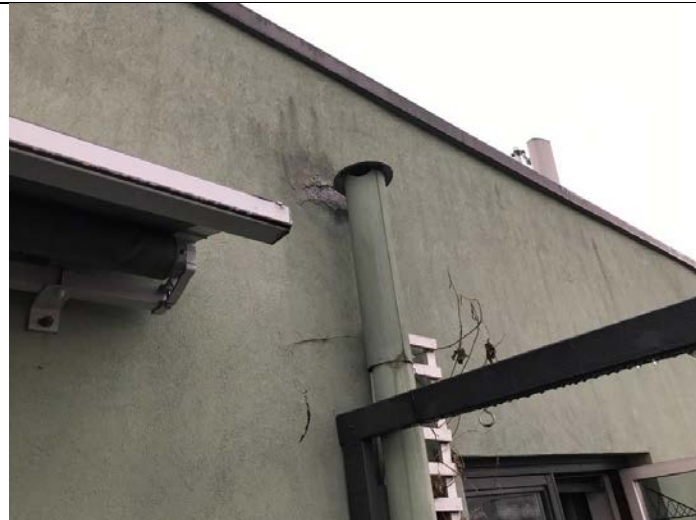
Lufterør må forlenges til over tak eller det må monteres svane Hals utover så ikke murpussen blir skadet. Puss må utbedres.

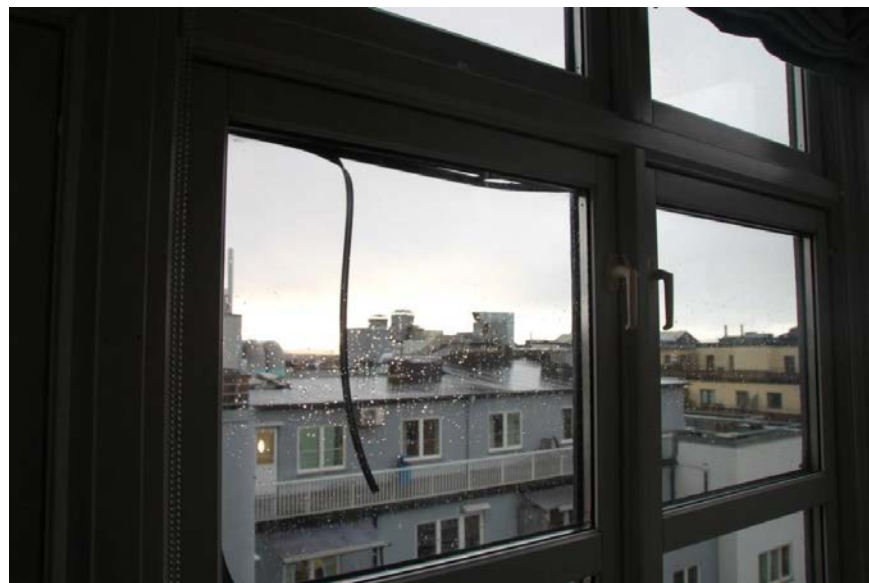
Vinduer i gammel del er fra 1992. Dårlig utvendig vedlikehold og noe løse tetningslister. Bør smøres opp (så de kan åpnes og vaskes ), repareres og males for at levetiden skal kunne forlenges med 10-15 år. Males utvendig i lukket stilling (kostnadsbesparende og godt nok).

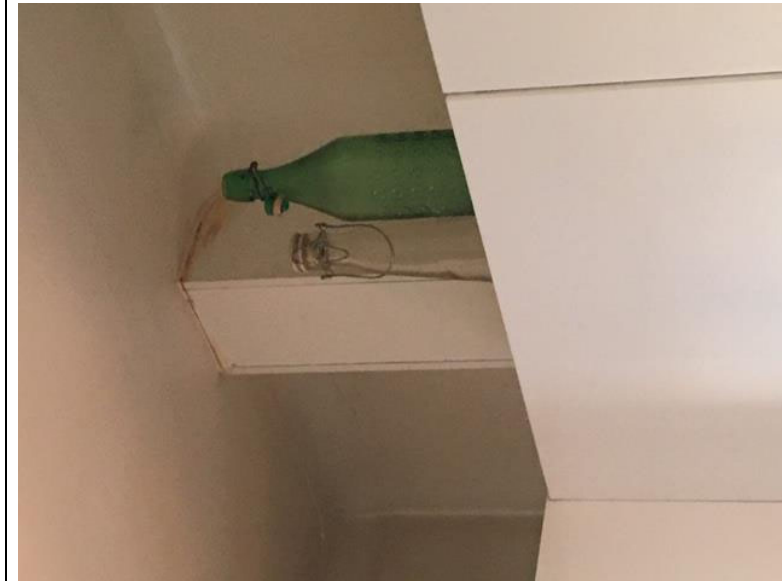
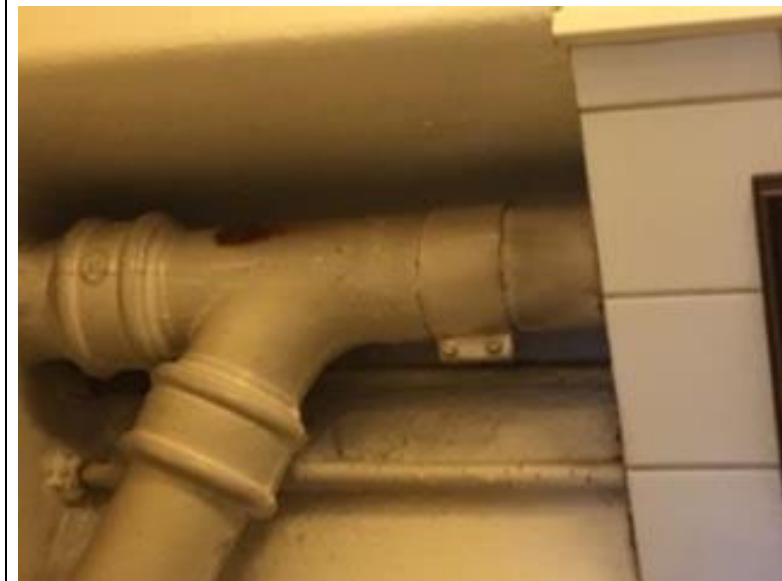
Se egen vurdering av tilstand på rør. Synlig små rustflekker og lekkasjer ved rør på kjøkken.

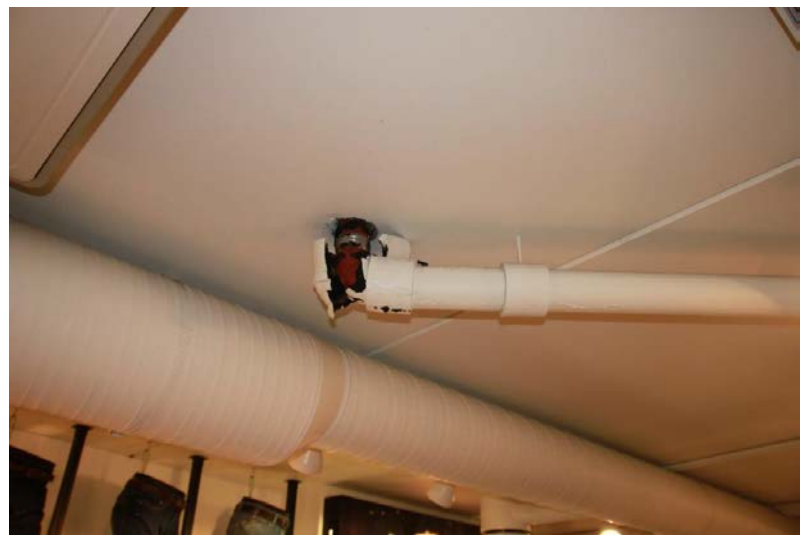
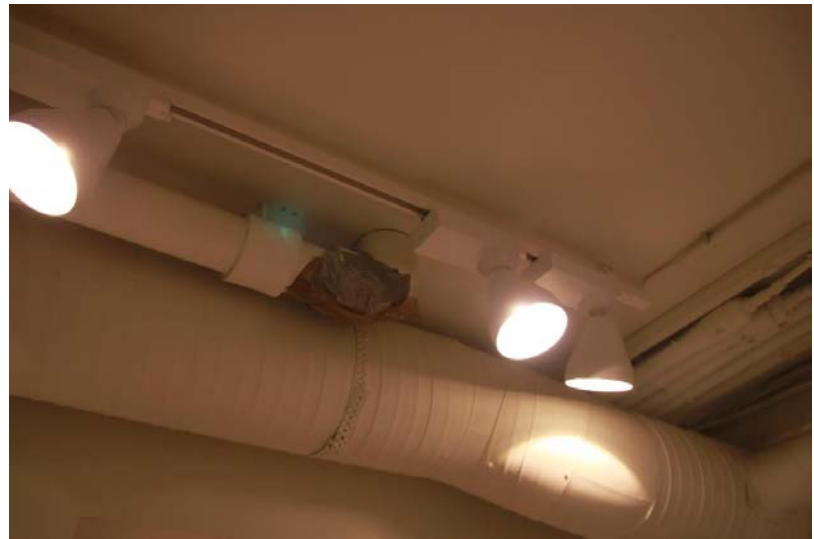
Lekkasjepunkter på avløpsrør inne i Dressmann. Lekkasje er utbedret, men rørisolasjon må reetableres så dette ser ordentlig ut.
