MAJORSTUEN

Industrigata 40

KOMPLETT TILSTANDSVURDERING OG VEDLIKEHOLDSPLAN

# Industrigata 40

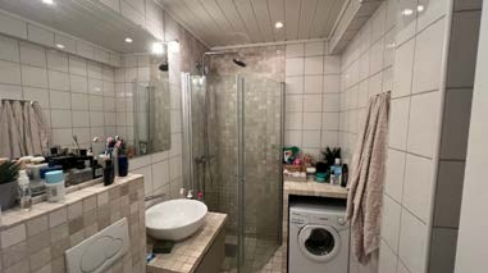
3. ETASJE > BAD

Det er registrert en sprekke i gulvflis.

Fallforholdene i dusjsonen avviker fra dagens anbefalinger, med utilstrekkelig lokalfall mot sluk. Dette kan medføre at vann blir stående/renner tregere i enkelte områder etter dusjing, noe som over tid kan øke belastningen på overflater og fuger.

Tiltak bør vurderes for å bedre fallforholdene, men avviket krever ingen akutte handlinger.

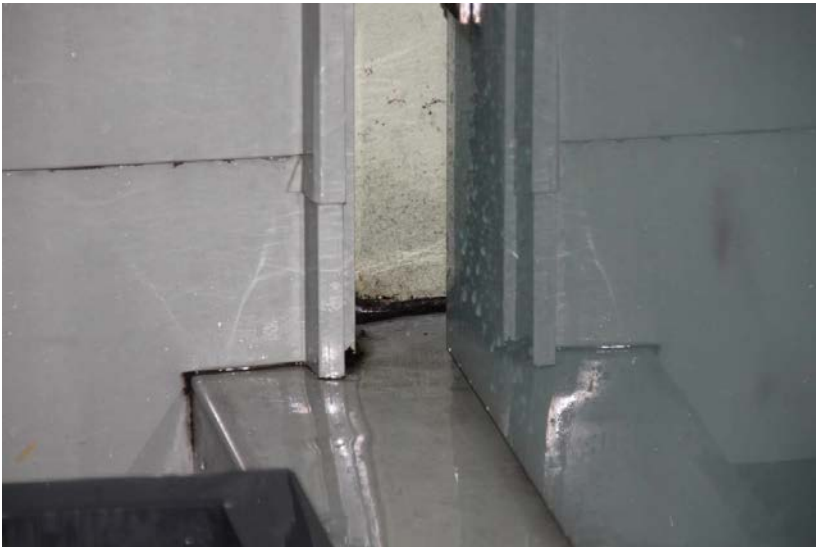
Tiltak pkt 1

Balkongbrystning mellom ny og gammel del i 6. etasje er avsluttet inn mot fasaden på en uoversiktlig måte. Vann renne inn mot fasaden og min mening er at det er her lakkesjproblemene ned til Karlin har sitt opphav. Glassvegg må fjernes og alt beslag i hele lengden it må tas av. Inn mot veggen må både puss på gammel del og nederste fasadeplate fjernes slik at man kan få kontroll på oppbretten av en underliggende membran. Det må være en oppbrett på minimum 20 cm. I tillegg må membranen går over skjøten mellom ny og gammel del og brettes godt ned på hver side av brystningen.

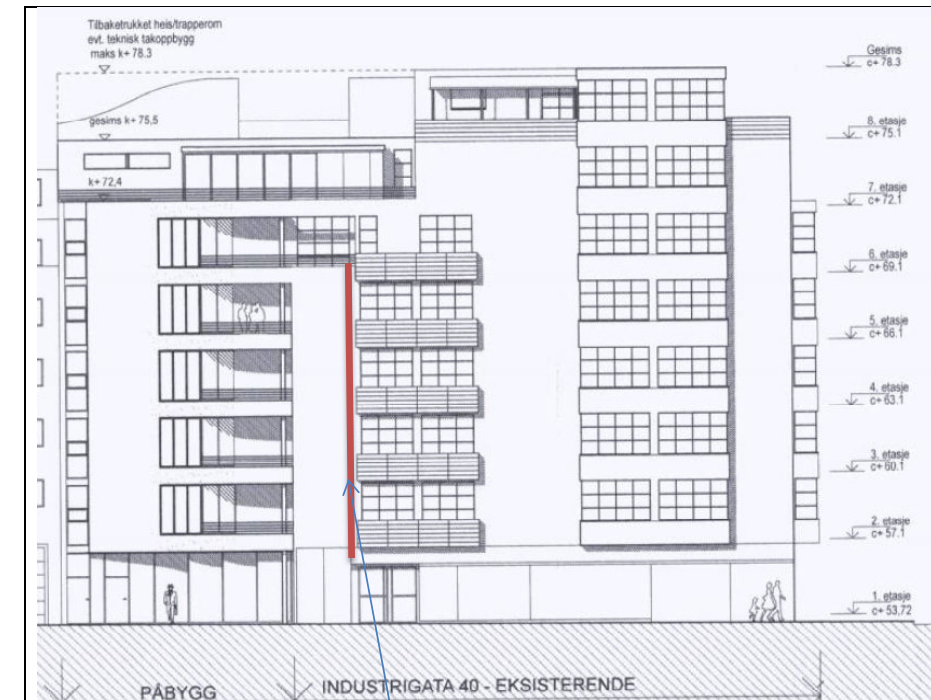
Foreslått plassering av nytt nedløp

Avløp fra balkonger nybygg ført til øverste brannbalkong i 6. etasje. Denne traseen er ikke beregnet på så store mengder vann og øverste brannbalkong tåler ikke dette. Det er boret et hull i takrenne som gjør at vannet bare spruter ned langs balkongene og fasaden. Dette må ordnes med et ordentlig nedløp. Se foreslått plassering på tegningen under.

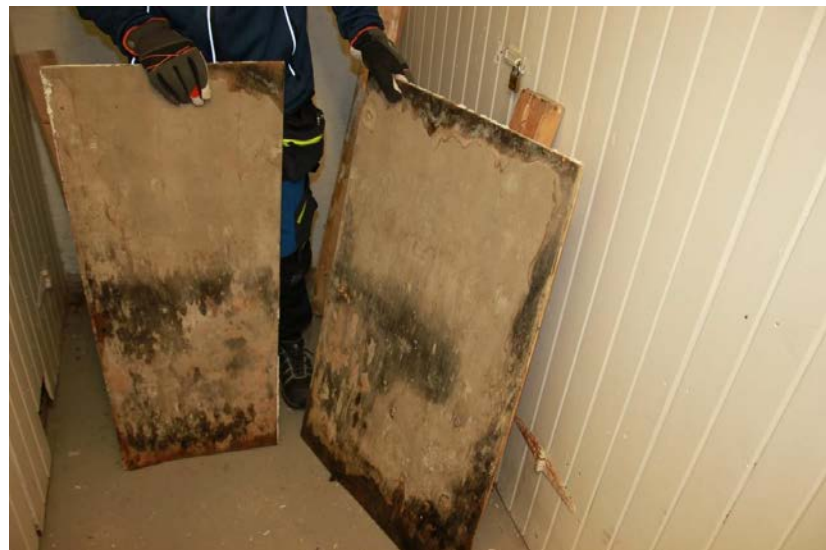
Her er bilde av platene som er fjernet fra himling ved kjellerboder. Mye sopp og råte her. Kontrollert med fuktindikator som gir utslag for fuktighet. Dette er nok de opprinnelige forskalingsplatene som ikke er fjernet. Vi få håpe at dette tørker naturlig opp når alt organisk materiale er fjernet fra taket i begge kjellerbod-delene (også den med nettingboder).

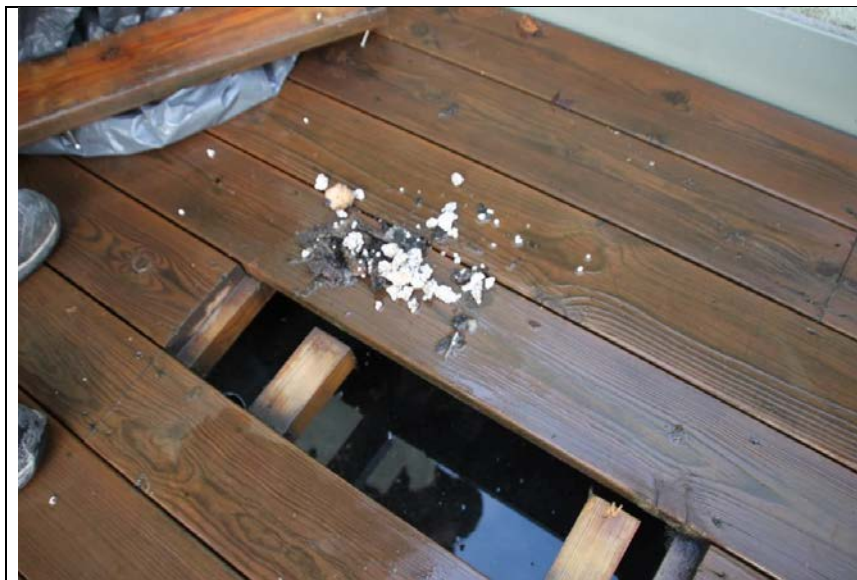
Her ser man masse bøss som samler seg rundt sluket når det ikke renses. Det sto ca 10 cm vann på denne balkongen. Når dette ble fjernet rant det fint ned i sluket.

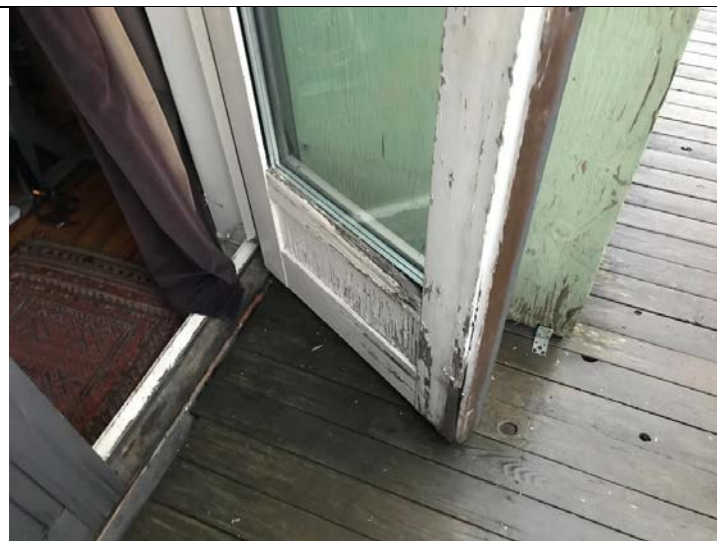
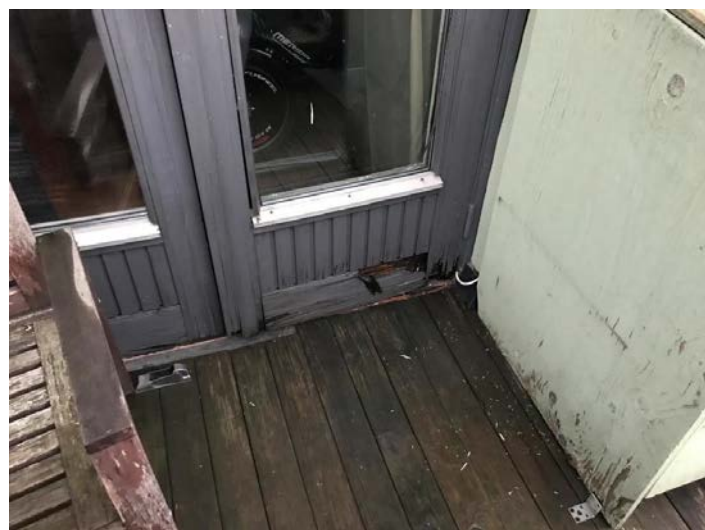
Total mangel på vedlikehold av vinduer og balkongdører. Her bør seksjonseier ta mesteparten av kostnadene etter min mening.

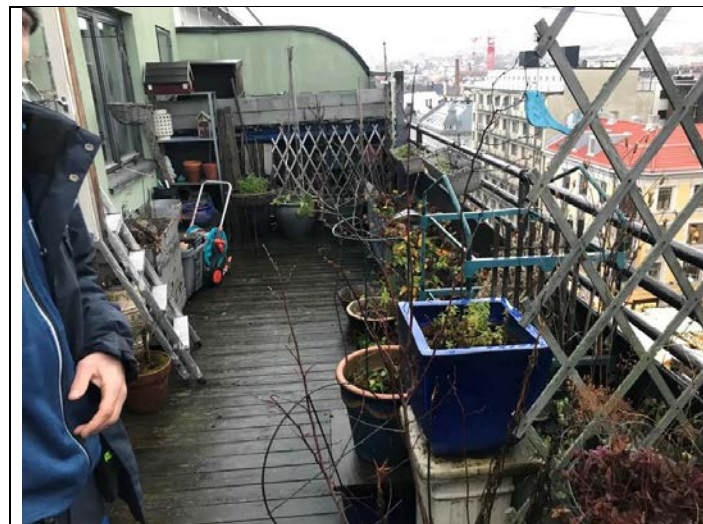
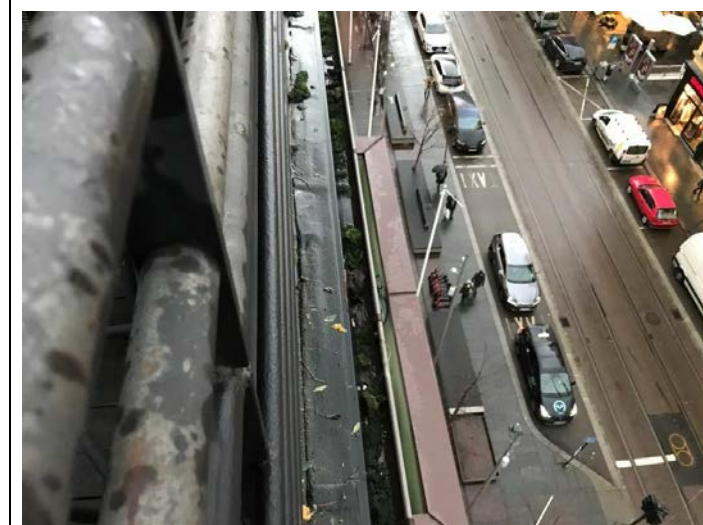
Alt må fjernes fra denne balkongen inklusive terrassegulvet. Pappen må rengjøres og kontrolleres og takrenner må renses. Det er bare et tidsspørsmål før det blir store lekkasjer ned i leiligheten under. Membran må vurderes når alt skrot er fjernet. Det er allerede konstatert lekkasje ned til bitrappen.

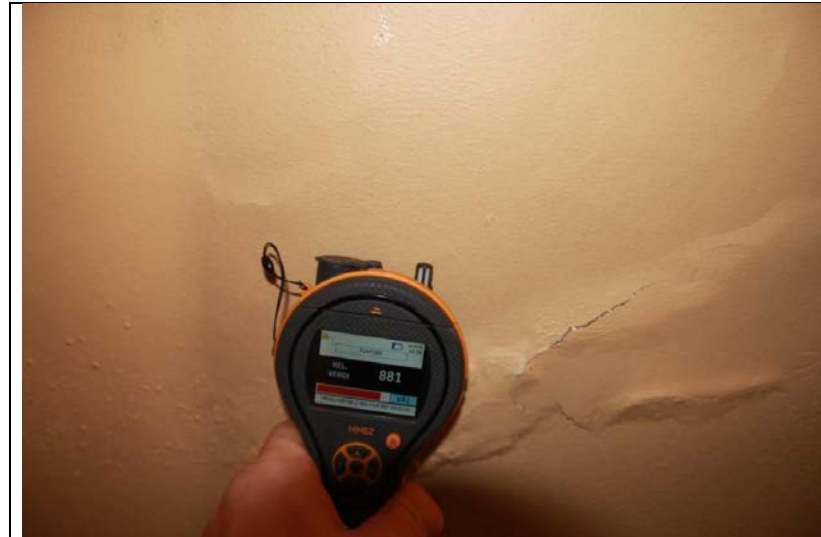
Lekkasje fra balkong i 8. etasje ned til taket i bitrappen.

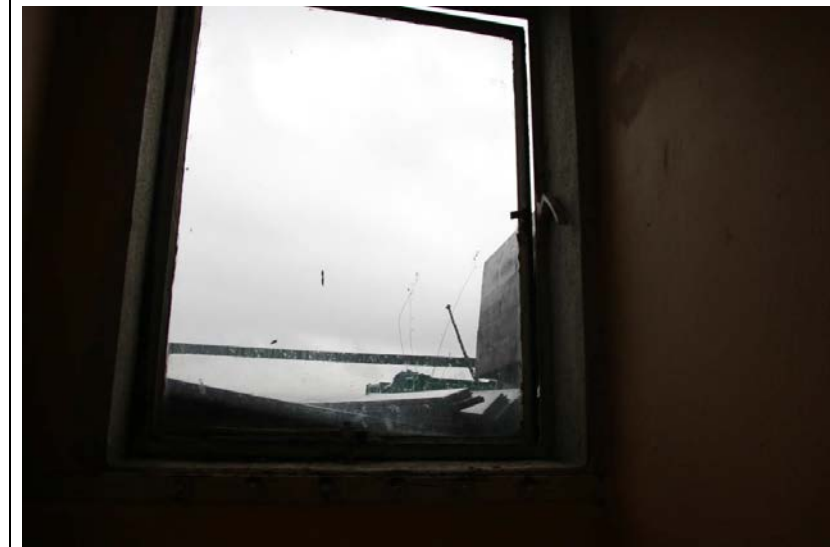
Dårlig vindu i bitrappen ut mot balkong i 8. etasje, bør byttes

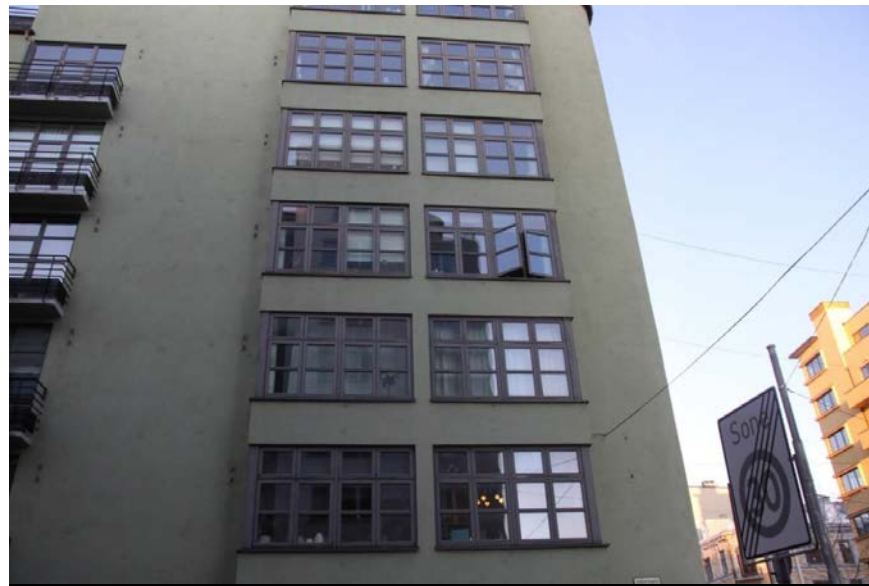
## Tiltak 6

Vinduer i gammel del er fra 1992. Dårlig utvendig vedlikehold og noe løse tetningslister. Bør smøres opp (så de kan åpnes og vaskes ), repareres og males for at levetiden skal kunne forlenges med 10-15 år. Males utvendig i lukket stilling (kostnadsbesparende og godt nok).

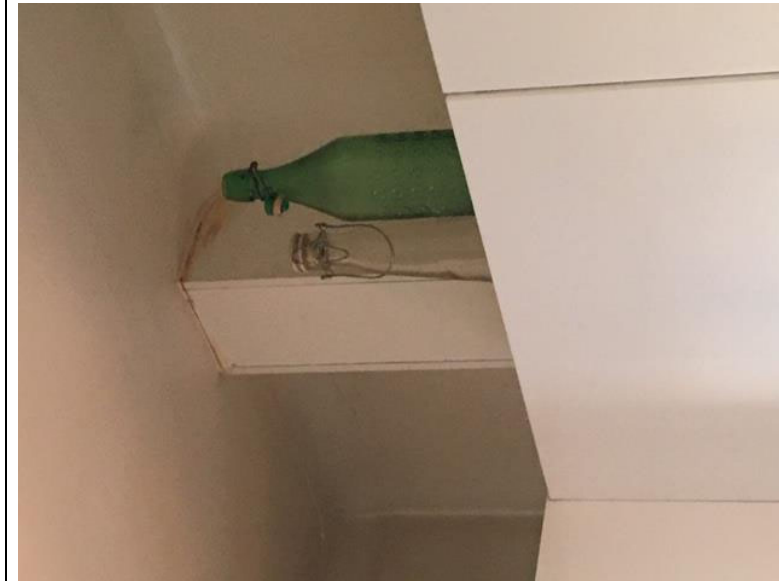
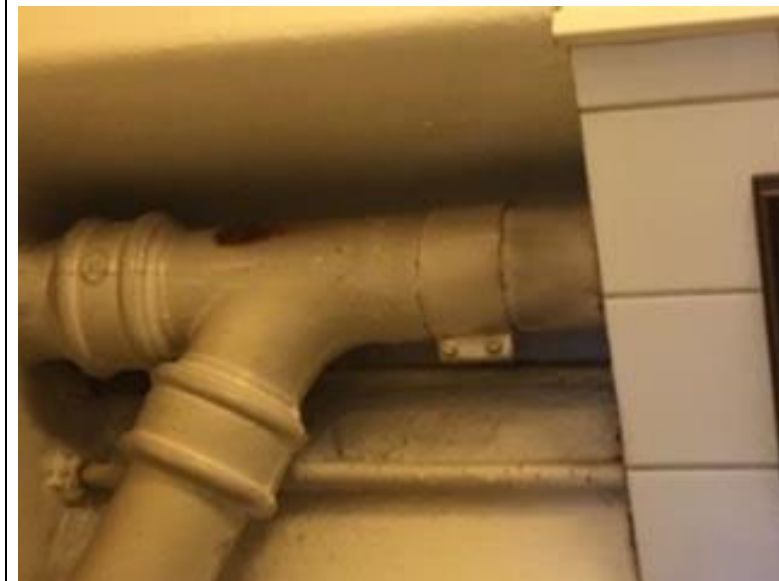
## Tiltak 10

Se egen vurdering av tilstand på rør. Synlig små rustflekker og lekkasjer ved rør på kjøkken.

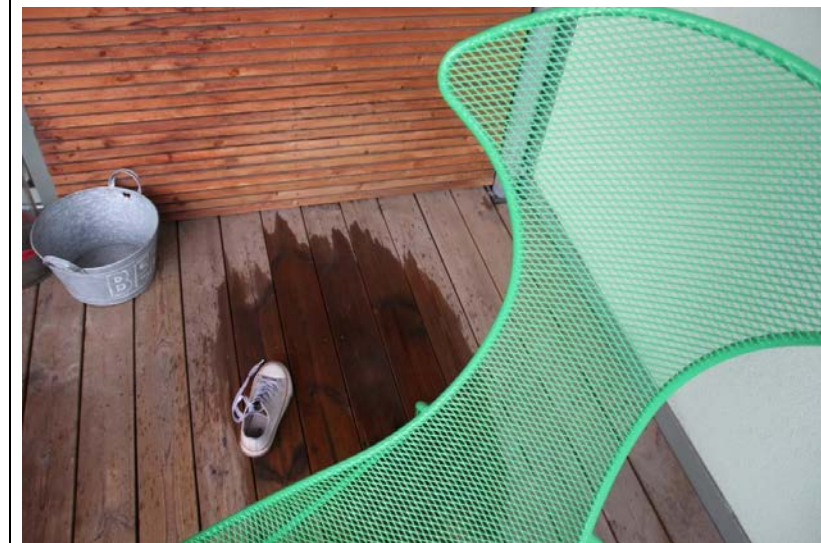
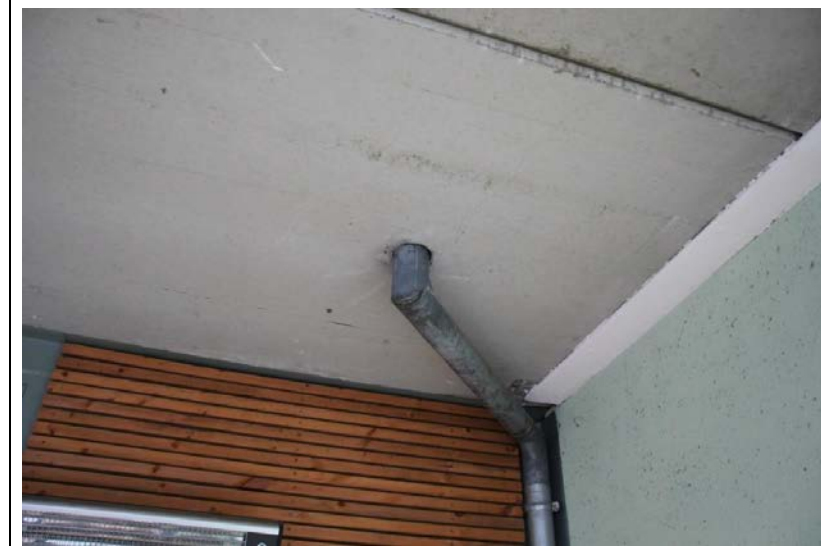
Balkongen under der sluket var tett hadde lakkesjer rundt avløp. Jeg antar dette vil endre seg etter at det er rensset rundt sluket. Beboer her bør si ifra dersom lekkasjen fortsetter.

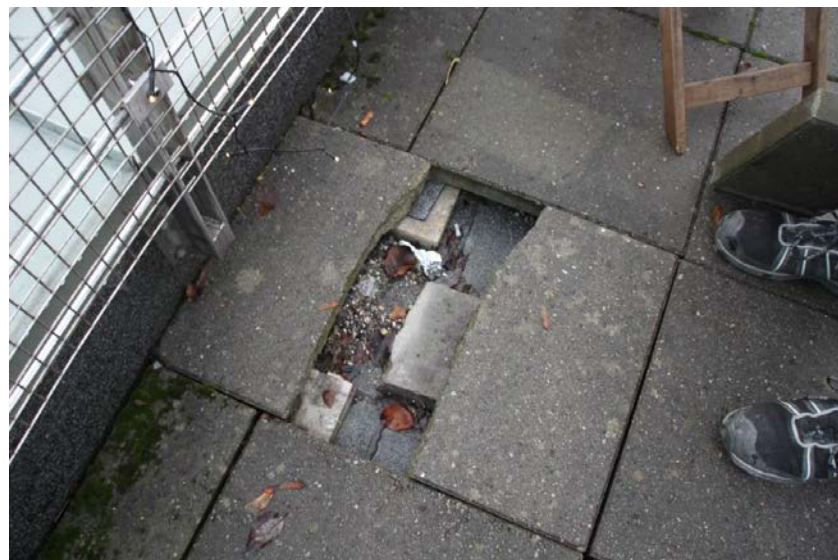
Knekt betonghelle byttes ut. Merke heller som er plassert over sluk til taknedløp så disse kan renses jevnlig (vaktmester).

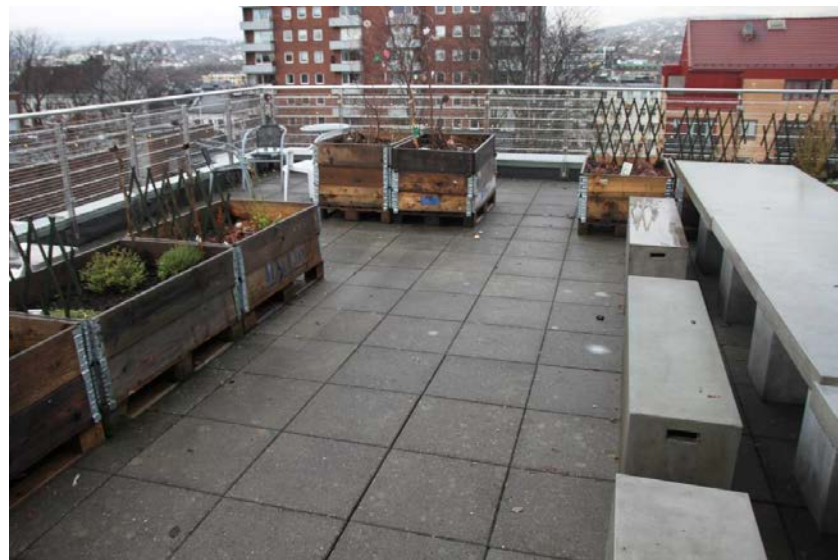
Generelt god tilstand på felles takterrasse.

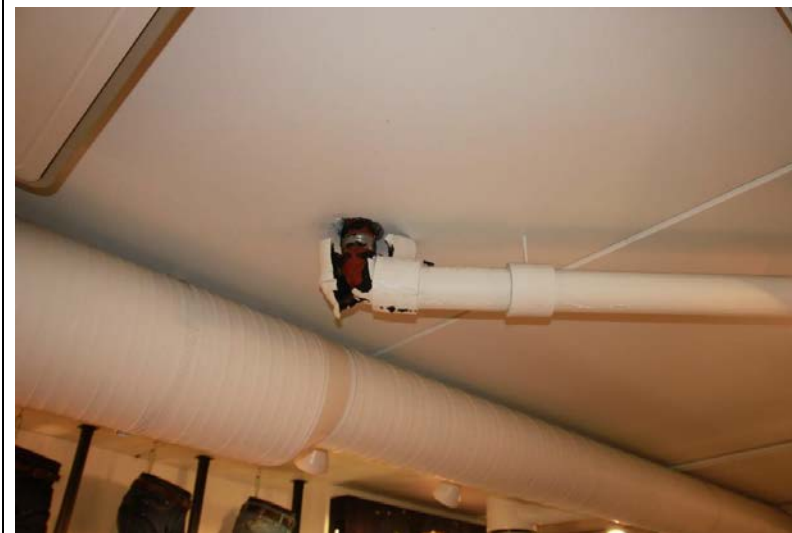
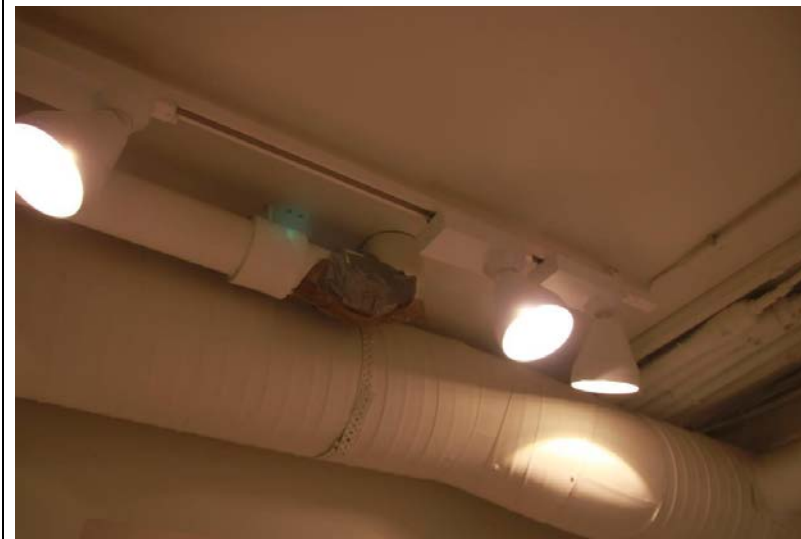
Lekkasjepunkter på avløpsrør inne i Dressmann. Lekkasje er utbedret, men rørisolasjon må reetableres så dette ser ordentlig ut.

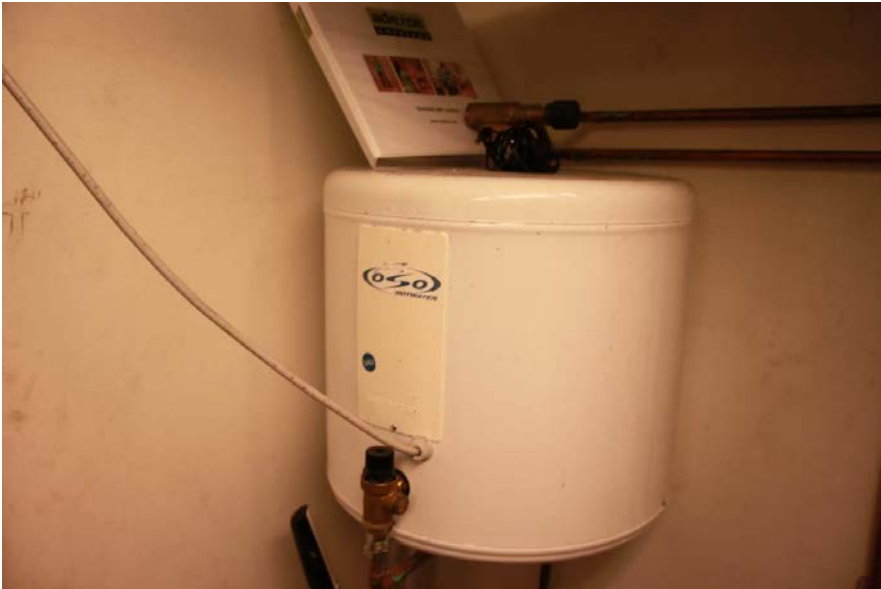
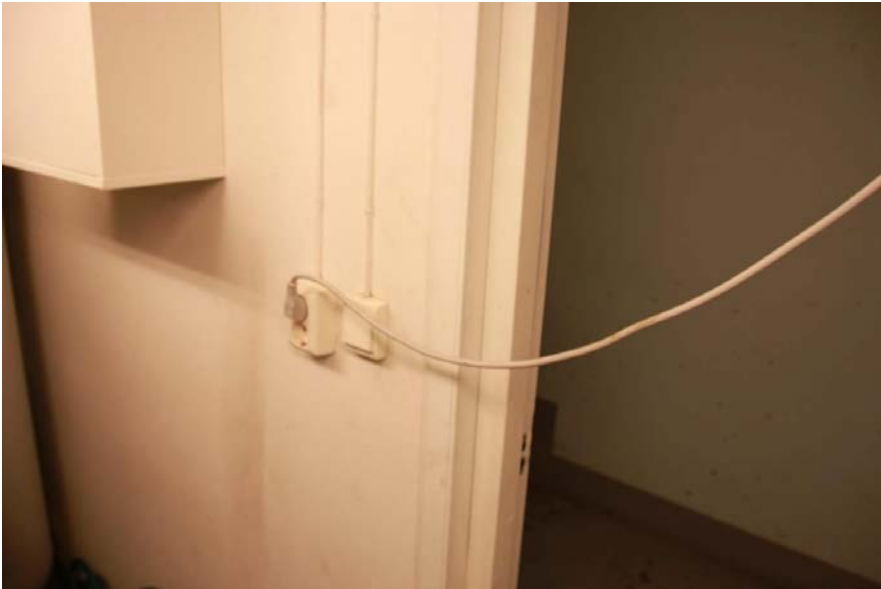
Elektrisk ledning fra varmtvannsbereder henger foran døren. Dette må kobles permanent og festes forskriftsmessig til veggen. (Brannfare).
