# Tilstandsrapport

Enebolig

Vinkelveien 22, 1920 SØRUMSAND

# gnr. 241, bnr. 350

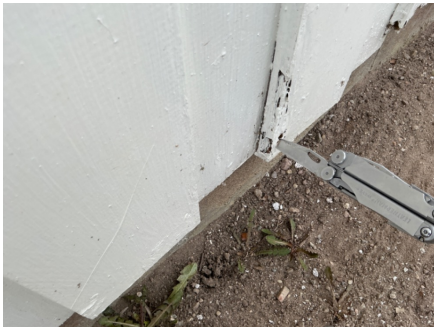
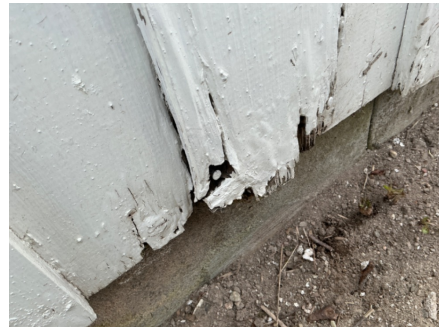
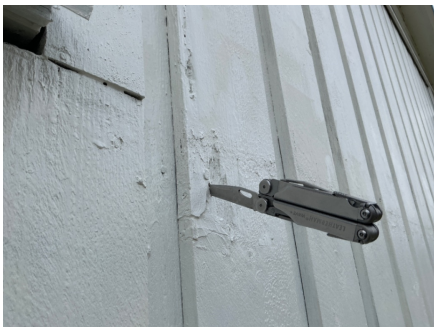
Det er opplyst om manglende vindsperre i yttervegg i garasje. Veggen er isolert og har dampsperre, men mangler vindsperre bak utvendig kledning. Manglende vindsperre kan medføre luftlekkasjer gjennom konstruksjonen, noe som reduserer isolasjonens effekt og kan gi varmetap. Videre kan vind og fukt trenge inn i isolasjonen, med risiko for oppfukning, kondens og redusert levetid på materialene. Forholdet vurderes som en svakhet ved konstruksjonen og bør utbedres. Råteskadene som er oppdaget på denne veggen kan ses i sammenheng med manglende vindsperre.

Lufting bak kledningen er viktig for å sikre ventilasjon og drenering mellom kledning og yttervegg. Manglende luftespalte tyder på at luftingen ikke er tilfredstillende, noe som kan øke risikoen for fuktskader dersom kondens eller inntrengt vann ikke får luftes eller dreneres ut.

Det er ingen synlig sikring mot gnagere i overgangen mellom grunnmur og kledning bak enkelte steder. Dette gjør det enkelt for mus og andre skadedyr å ta seg inn i veggkonstruksjonen, hvor de kan gjøre materielle skader.

Det er funnet enkelte steder med råte i trekledningen, som skjer når treverket er fuktig over lang tid uten å få tørke ordentlig. Dette gjør at treverket starter å gå i oppløsning og blir mykt og svakt. Det må påregnes lokale utbedringer - for å unngå spredning av råte.

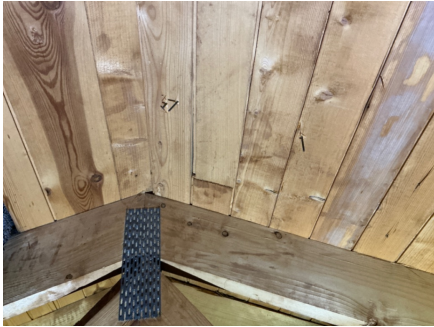
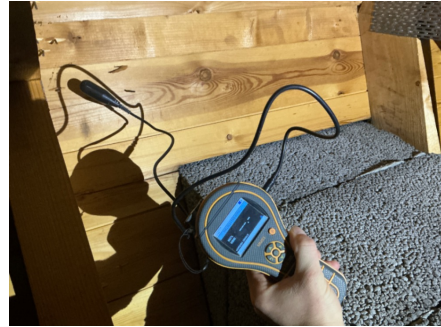
Loftsluken er registrert uten isolasjon og med mangelfull tetting mot kaldt loft. Dette kan bidra til varmetap fra rommene under og øke sannsynligheten for at varm, fuktig inneluft trekker opp og kondenserer mot kalde flater. Over tid kan dette gi fuktpåvirkning rundt luken og i tilstøtende konstruksjoner. Det anbefales å isolere og tette luken for å redusere varmetap og begrense risikoen for kondens.

Det er observert at spikre fra takteking eller lekker stikker gjennom undertaket (taktroen) og er synlige fra loftet. Spikrene kan fungere som kuldebroer. Dette kan føre til at fuktig, varm luft kondenserer på de kalde spikerhodene. Over tid kan dette gi fuktpåvirkning i isolasjonen og økt risiko for lokale fuktskader i treverket rundt spikrene.

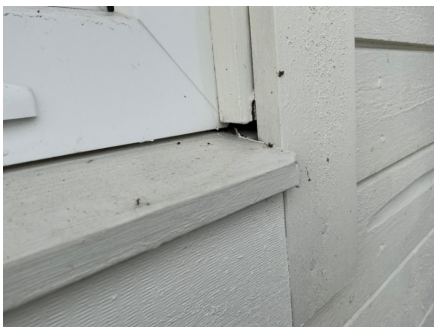
Det er påvist avvik ved detaljer på beslag og vannbord, i form av manglende oppbrett forbi vindu, noe som medfører risiko for at vann ledes inn i konstruksjonen i stedet for bort fra fasaden. Slike utettheter kan over tid føre til fuktrelaterte skader i omkringliggende veggkonstruksjon.

Manglende oppbrett på utvendig beslag

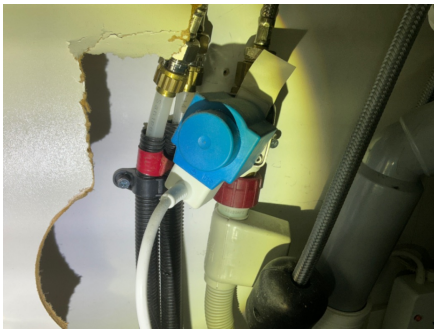
- Tettmuffer mangler på rør-i-rør i kjøkkenet.

Tettmuffen skal tette rundt innerøret der det kommer ut av ytterøret, slik at lekkasjevann ledes trygt tilbake i ytterøret til fordelerskap eller sluk. Uten denne pakningen kan eventuelle lekkasjer i stedet renne ut mellom rørene og skade kjøkkengulvet.

Manglende tettmuffe rundt varerør
