# Tilstandsrapport

Boligbygg med flere boenheter

Bølerlia 141, 0689 OSLO

Befaringsdato: 02.02.2026

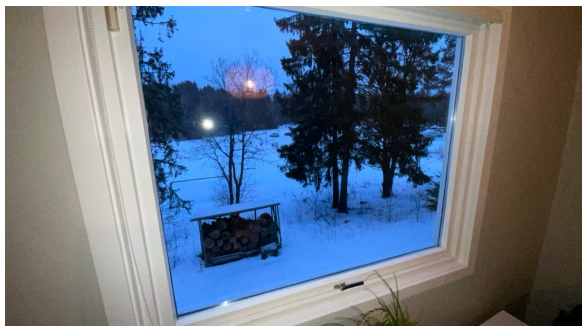
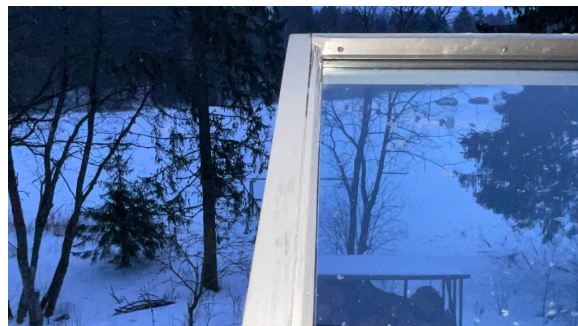
Vinduer

- Karmene i vinduer er slitte og det er sprekker i treverket.
- Det er påvist andre avvik:

Vinduene har oppnådd over halvparten av sin forventede levetid, og det er registrert slitasje, sprekker i treverket samt noe avflassing utvendig. Det bør påregnes økt behov for vedlikehold og eventuelt utskifting av vinduene for å unngå ytterligere forringelse, redusert isolasjonsevne og risiko for fuktskader.

Utskifting av vinduer er borettslagets/sameiets vedlikeholdsansvar.

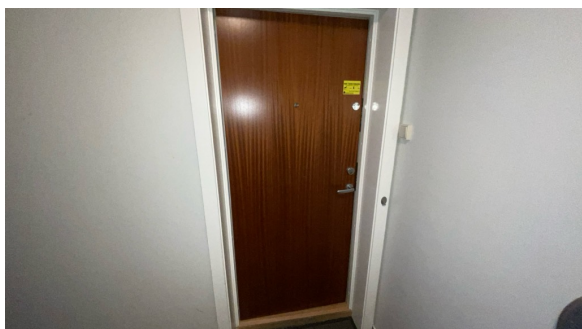
Inngangsdør

Malt inngangsdør til leiligheten, dørkikkert og sikkerhetslås. Merket med brann- og lydklassifikasjon.

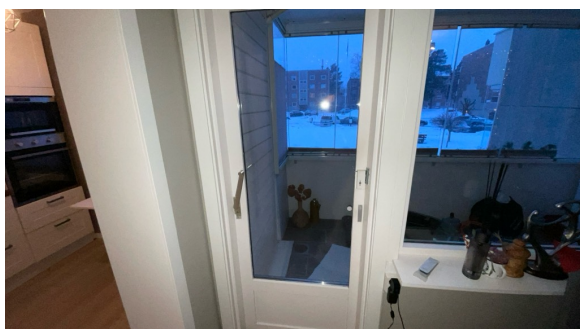
balkongdør

- Det er påvist andre avvik:

Det bør vurderes utskifting eller oppgradering for å opprettholde god energieffektivitet og forhindre varmetap. Manglende tiltak kan føre til økte oppvarmingskostnader og redusert komfort. Utvendig vedlikehold er borettslagets/sameiets ansvar.

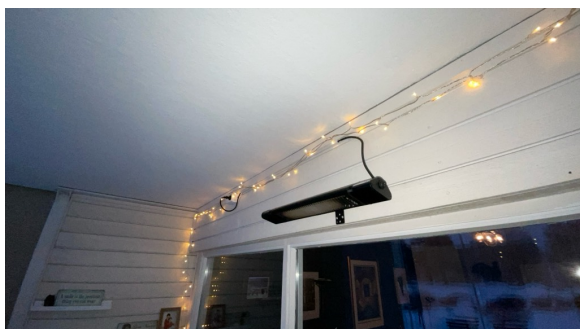
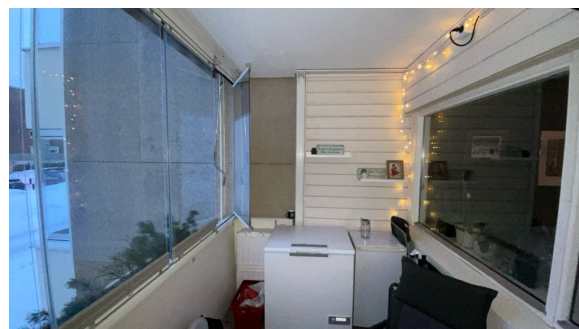
Innglasset balkong i betongkonstruksjon, flislagt gulv. Areal 8 m<sup>2</sup> og ligger vestvendt. Rekkverk i stål og plater med vinduer i øvre del som skyves til siden. Eldre markise med sveiv på utsiden, sluk på den ene siden av gulvet. Trekledning mot naboer og mot stue. Stikkontakt og varmelampe med fjernkontroll.

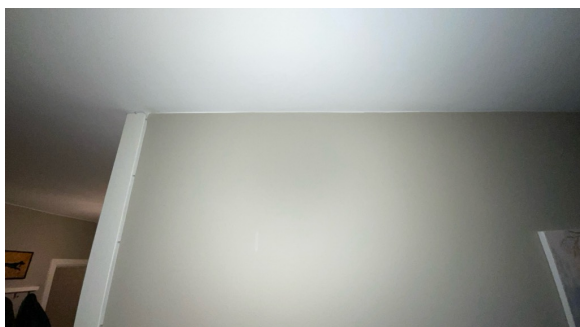
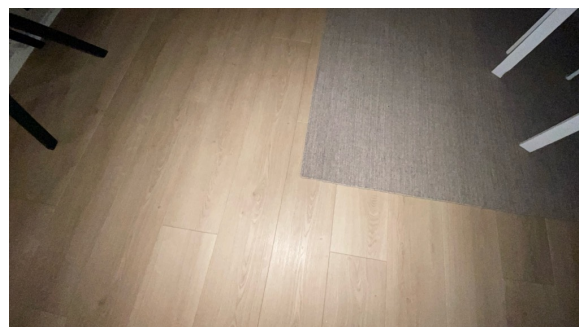
Gulv med laminat, varmemefolie i gulvet i entrè, stue og kjøkkenet. Eldre laminatgulv i soverom. Vegger av malte plater og malte betongvegger. Himlinger med malt betong. Høyde i stue er 2,45 m. Godt vedlikeholdte overflater med vanlig bruksslitasje. Nytt Pergo gulv med gulvvarme ble utført i 2023, vegger/himlinger ble malt i stue/kjøkken og entrè i 2024. Overflater i soverom og boder er eldre.

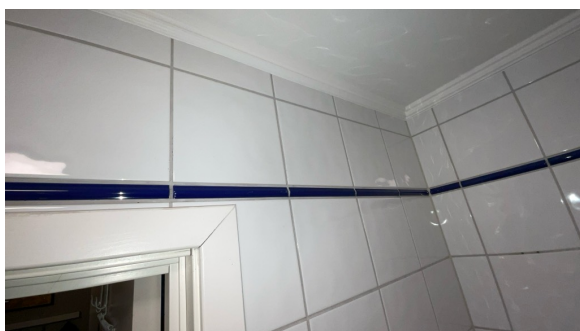
vegger og himling

- Det er vindu/dør med ikke fuktbestandige materialer i våtsonen (ved vask, dusj, badekar, osv.), løsningen eller byggematerialet er uegnet.

Det er ikke behov for tiltak, døren er ikke skadet. Gjør tiltak dersom døren får skader.

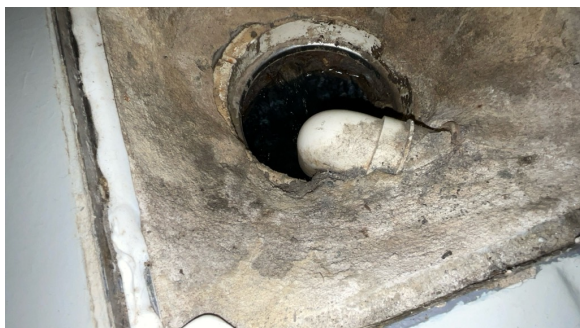
sluk, membran og tettesjikt

- Det er påvist avvik i fallforhold til sluk i forhold til krav i forskrift på byggetidspunktet.

- Til tross for avviket i fall/høydeforskjell til sluk, vil gulvet fortsatt kunne lede vann mot sluket, men med redusert effektivitet. Dette kan potensielt øke risikoen for vannansamling i enkelte områder av badet.

- Eldre sluk av plast er ofte utsatt for lekkasjer og særlig i overganger. Eventuelle lekkasjer kan medføre fuktskader på tiliggende konstruksjoner.
- Det er viktig å merke seg at levetiden til en membran varierer basert på kvalitet, installasjon og bruk. Eldre membraner kan bli sprø og sprekke opp, noe som fører til at de mister sin vanntettende funksjon. Dette kan resultere i vannlekkasjer gjennom vegger og gulv og fuktskader.
- Eldre sluk av støpejern er ofte utsatt for rust som kan medføre lekkasjer. Eventuelle lekkasjer kan medføre fuktskader på tiliggende konstruksjoner.
- Overvåk tilstanden jevnlig. For å få tilstandsgrad 0 eller 1 må slukløsningen skiftes ut og sannsynligvis må også membransjiktet skiftes/utbedres. Det er imidlertid vanskelig å si noe om tidspunktet for når dette er nødvendig.

Eldre sluk og membran med overskredet forventet brukstid bør vurderes nærmere og eventuelt skiftes ut for å redusere risikoen for lekkasjer og følgeskader på bygningsdeler.

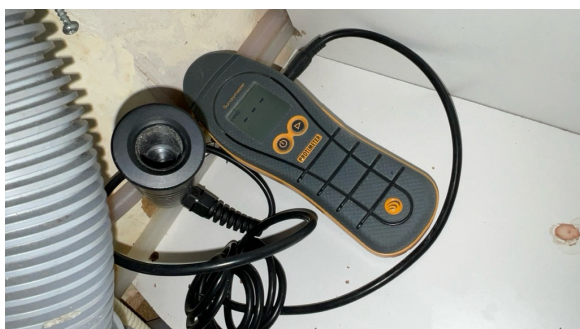
Hulltagning og fuktsøk

Målt i eksisterende hull i kjøkkenbenken og det ble ikke registrert fukt i undersøkelsesstedet. Det bemerkes at undersøkelsene kun er en punktvis stikkprøve på et område av konstruksjon, dvs. at skader i andre deler av konstruksjonen ikke kan utelukkes.

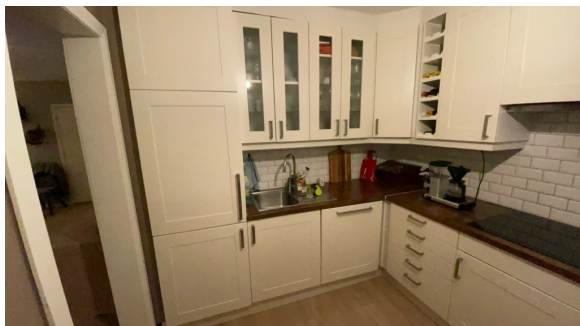
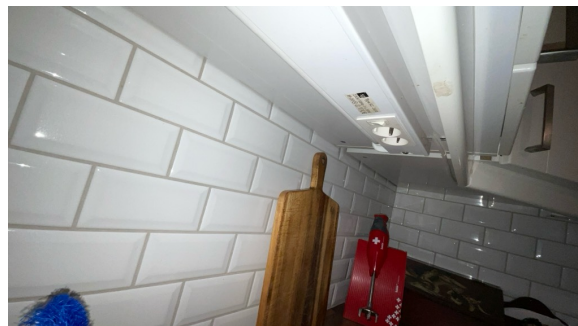
Kjøkken

Det er ikke montert vannstoppesystem eller komfyrvakt.

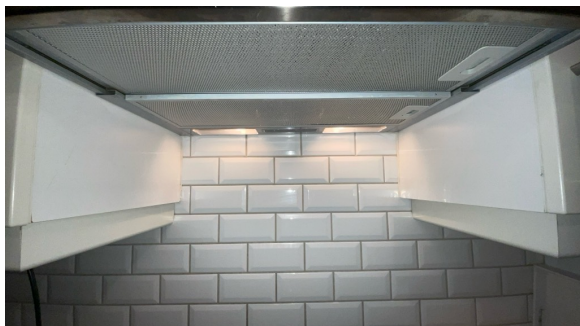
Kjøkkenvifte

- Det er vanskelig å etablere andre løsninger.

Det kan være at borettslag/sameie har egne vedtekter som hindrer montering av mekanisk avtrekk fra rommet, anbefalt tiltak må derfor avklares nærmere med styret i borettslag/sameie før det eventuelt kan gjennomføres.

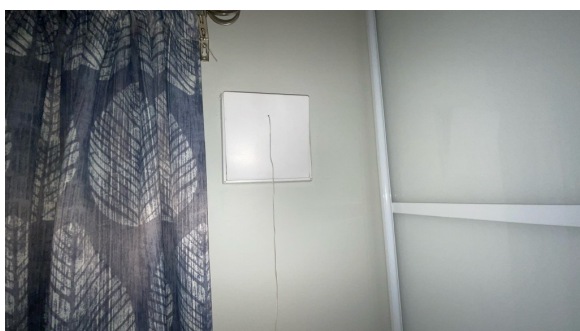
Ventilasjon

Naturlig ventilasjon fra byggeår, tilluft via ventiler i vegger eller spalter i vinduer. Avtrekksventiler i våtrom og wc. Dagens forskrifter har strengere krav til ventilasjonsløsning.
