# Tilstandsrapport

Enderekkehus

Petedalsflaten 30, 5254 SANDSLI

Oppdragsnr.: 20286-2511

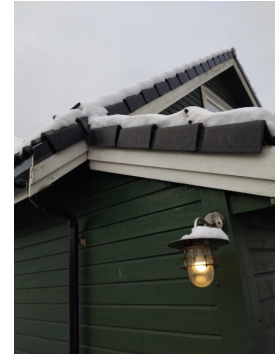
**Forventet brukstid:**  
Vindskibord har en normal brukstid på 15 til 25 år.  
Betongtakstein har en normal en brukstid på 30 til 60 år.  
Men på vestlandet som har mye nedbør så er det lite trolig at betongtakstein holder opp mot 60 år. Reell levetid er ca 30-40 år.

Det bør vurderes å montere beslag på kanten av den nedre delen av vindskibord hvor det mangler, da denne delen er spesielt utsatt for fukt, slitasje og råte.

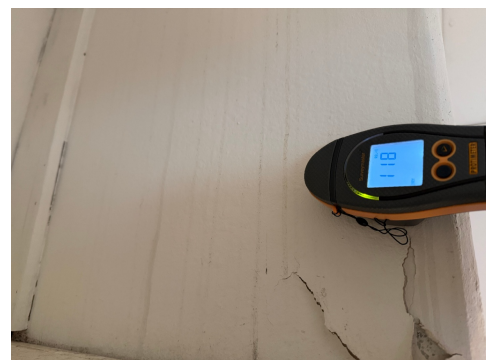
Rennemerker og malingsflass på pipe innvendig. Ingen forhøyede fuktverdier ble registrert på befaringsdagen.

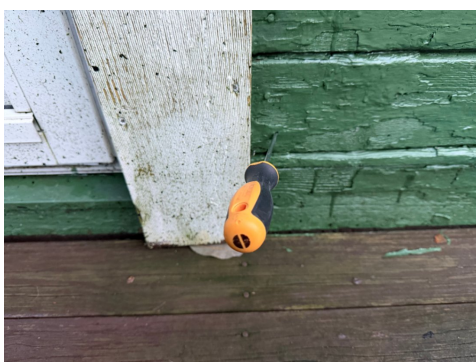
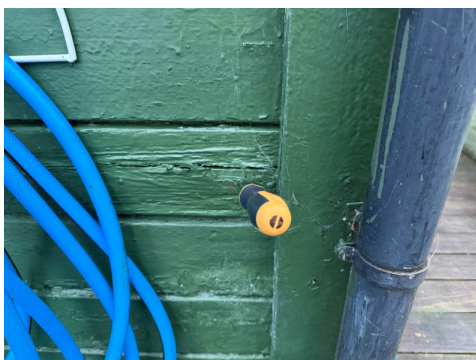
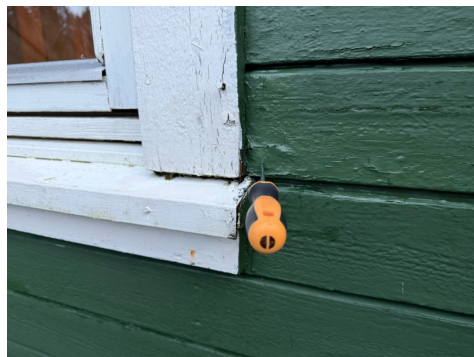
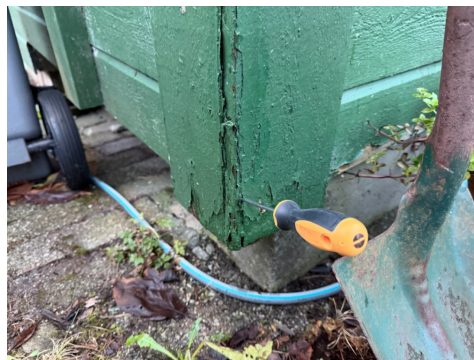
- Det er påvist spredte råteskader i bordkledningen.

- Råteskader i bordkledningen kan fortsette å utvikle seg både i tilleggende bordkledning og til bakenforliggende veggkonstruksjon, dersom en ikke foretar tiltak.

Råte i kledningsbord.

- Råteskadet trekledning må skiftes ut.

Det bør vurderes å foreta utskiftning av ytterkledning på hele fasaden mot sør i forbindelse med utskiftning av råteskadet kledning.

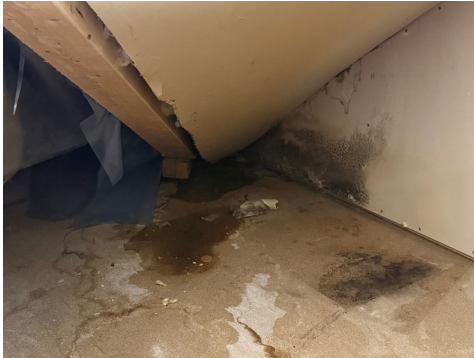
Det er fuktmerker og soppdannelse på kott etter tidligere lekkasje fra sløys.

Fuktmerker og soppdannelse på kott etter tidligere lekkasje. Takteking er nå skiftet.

Materiale med fuktmerker og soppdannelse må lokal utbedres og skiftes for å lukke avviket. Dersom isolasjon etc. i skjult konstruksjon er fuktig må det foretas uttørking og ev. utskiftning av fuktige materialer.

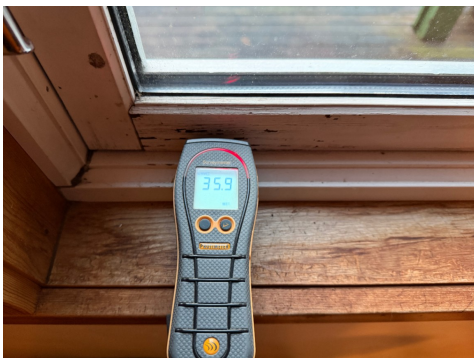
Vindu v/terrasedør på soverom har høyt fuktinnhold i karm og er modent for utskiftning. Kostnadsestimat gjelder utskiftning av vindu v/terrasedør på soverom.

Høyt fuktinnhold i karm på soveromsvindu v/ terrasedør.

Det anbefales å montere vinduer med malte trekarmer og utvendige beslag i forbindelse med utskiftning da slike vinduer har lenger levetid. Det er spesielt viktig på værutsatte sider.

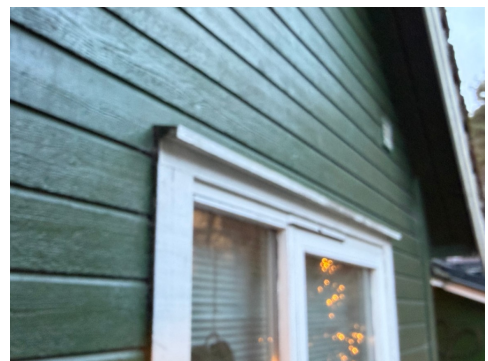
Det er ikke beslag over skrående vannbord over enkelte vinduer, bla. kjøkkenvinduer. Det øker faren for fuktinntrenging, spesielt på værutsatte sider. Det bør monteres beslag oppå skrående vannbord og inntil/bak kledningsbord.

Overvåk tilstanden, foreta utskiftninger v/ behov. Tidspunkt for eventuell utskiftning av vinduer er vanskelig å anslå da dette vil variere ut i fra klimatiske forhold, vedlikeholdsintervall etc.

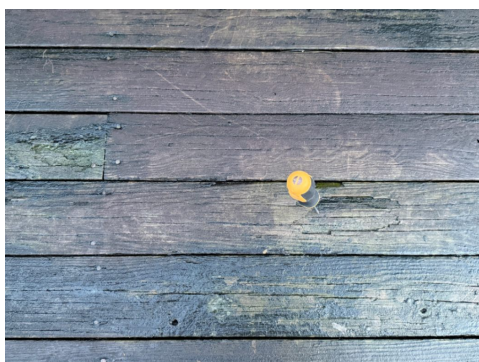
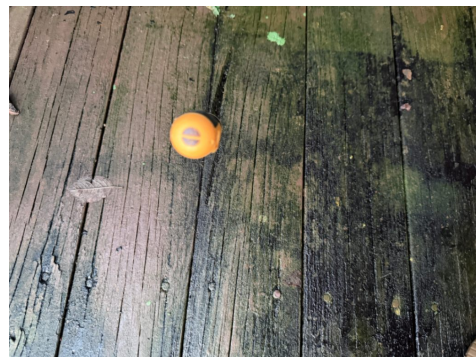
Råte i terrassebord.

Generell oppgradering og utskiftninger må påregnes.

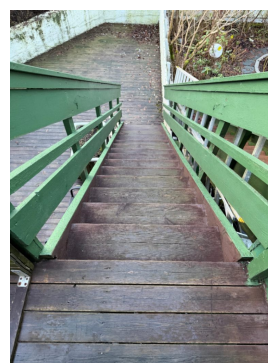
- Det er påvist fukt-/råteskader i konstruksjonen.
- Rekkverket er for lavt i forhold til dagens krav til rekkverkshøyder.
- Det er påvist andre avvik:

Store åpninger i rekkverk i trapp mellom terrasse - altan.

- Andre tiltak:
- Det er ikke krav om utbedring av rekkverkshøyde opp til dagens forskriftskrav.
- Råteskadede konstruksjoner må skiftes ut.

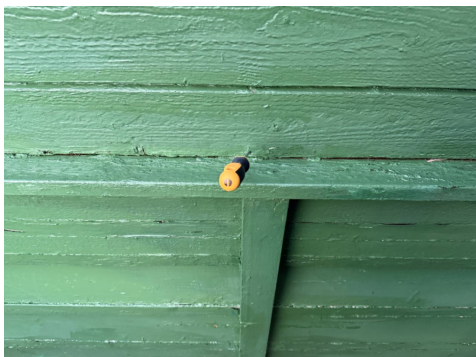
Råte i kledningsbord på levegg.

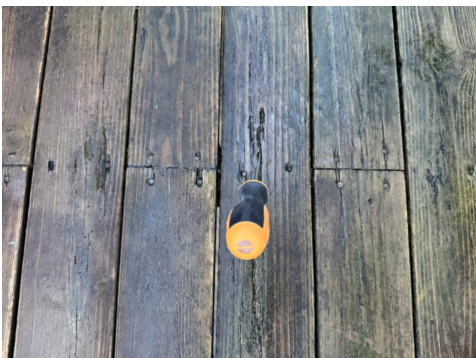
Råte i terrassebord.

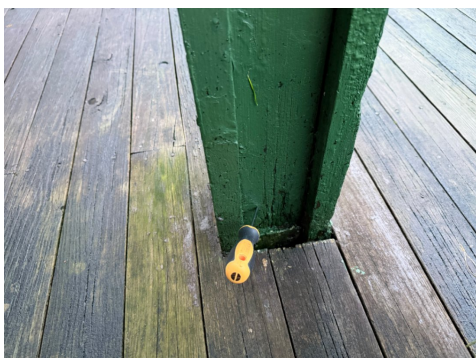
Kostnadsestimat gjelder utskifting av søyler som har råteskader i nedre del.

Råte i nedre del av søyle.

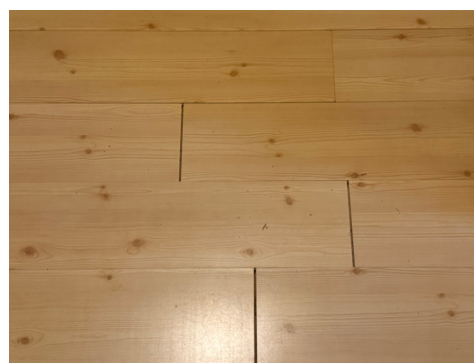
Det er fuktmerker på noen takplater. Ikke tegn til fukt/lekkasje på takplater på befaringsdagen. Eldre overflater bærer preg av elde/slitasje. Laminatgulv har svelling/slitasje og gliper i flere skjøter. Parkett har en del slitasje/striper. Bom registrert i flere gulvfliser i entre/gang. Noen gulvfliser virker å ha delvis løsnet fra fliselim. Reservefliser foreligger.

Gliper i laminat i kjellerstue.

Generell oppgradering av eldre overflater og utbedring av påpekte punkter må påregnes for å lukke avviket.

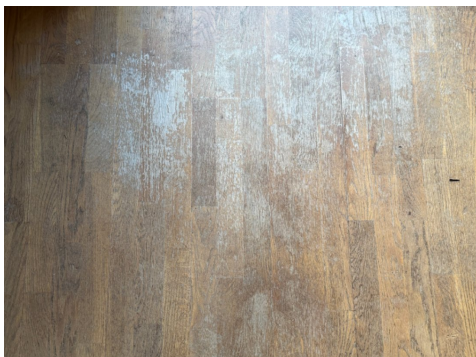
Stor slitasje i parkett i stue.

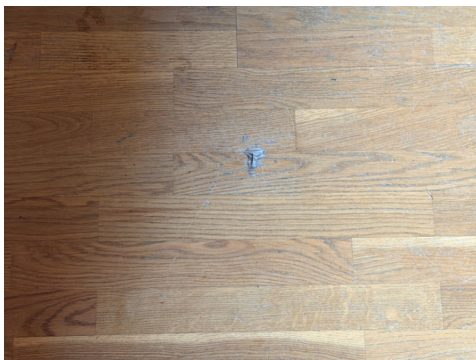
Hakk i parkett i stue.

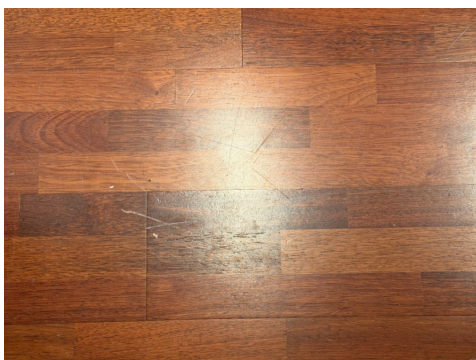
Slitasje/striper i parkett i loftstue.

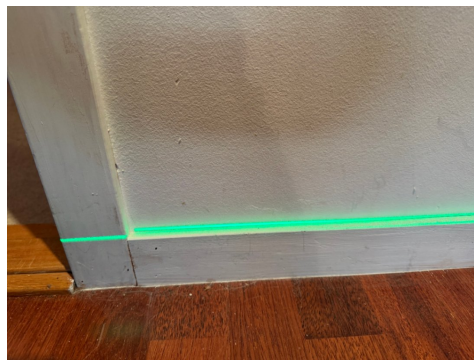
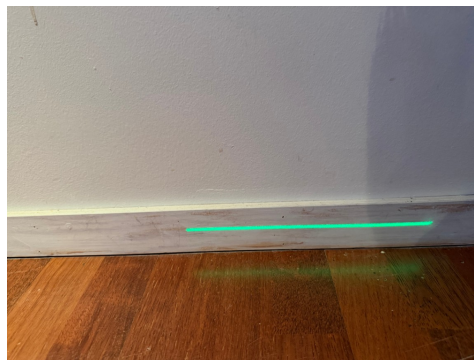
- Det er målt høydeforskjell på mellom 15-30 mm gjennom hele rommet. Tilstandsgrad 2 gis med bakgrunn i standardens krav til godkjente måleavvik.

Bilder viser skjevheter i gulv i loftstue.

- For å få tilstandsgrad 0 eller 1 må høydeforskjeller rettes opp. Det vil imidlertid sjelden være økonomisk rasjonelt som et enkeltstående tiltak i en bolig som dette. Dersom boligen en gang skal renoveres, kan man vurdere slike tiltak.

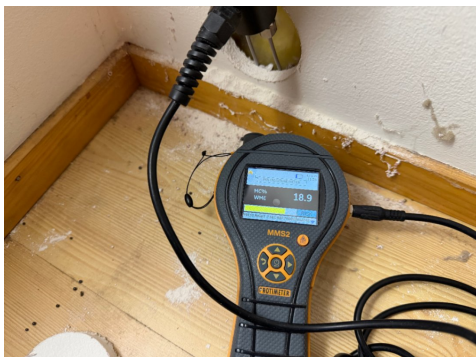
Trefukt/vektprosent med ble målt med pigger på innside av inspeksjonsluke. Det viste vektprosent på 18,9 %.  
Trefukt/vektprosent under 11,9 % anses å være tørt.  
Trefukt/vektprosent mellom 12-15,9 % anses å være akseptabelt.  
Trefukt/vektprosent mellom 16-19,5 % anses å være fuktig.  
Trefukt/vektprosent mellom 19,6-27 % anses å være meget fuktig.  
Trevirke/vektprosent over 27 %. Da anses trevirke å være vått/fritt vann.

Relativ luftfuktighet inni påforet vegg er i øvre sjikt. Påforede kjellervegger, kombinert med eldre drenering, anses å være en risikokonstruksjon. Pga overnevnte forhold og målinger er det stor sannsynlighet at det er avvik/skader i konstruksjon dersom man åpner vegger. Påforet vegger mot terreng er påmontert dampspærre/plast. Dette var vanlig på 1980/1990-tallet, men blir i dag sett på som en risikokonstruksjon og er mulig årsak til fuktskader. Kostnadsestimat gjelder nærmere undersøkelser og utbedringer av eventuelle skader i påforede kjellervegger. Kostnadsestimat inkluderer ikke arbeid på utvendig drenering.

Måling av trefukt/vektprosent.

Det anbefales å la grunnmur være synlig på innside. Påforete vegger i kjeller frarådes, da kjellere ofte er utsatt for fukt. Hulrommet bak vegg kan samle fukt, som kan føre til mugg, råte og dårlig innneklima. Bruk heller fuktbestandige materialer eller isoler på utsiden av vegg, om mulig.

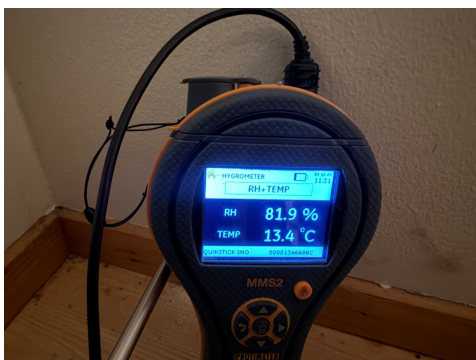
Relativ luftfuktighet ble målt med lang probe. Den viste relativ luftfuktighet på 81,9 % ved en temperatur på 13,4 grader.  
Relativ luftfuktighet under 60 % anses å være tørt.  
Relativ luftfuktighet mellom 60-74 % er akseptabelt.  
Relativ luftfuktighet mellom 75-85 % anses å være fuktig.  
Relativ luftfuktighet mellom 86,5-100 % anses å være meget fuktig

Måling av relativ luftfuktighet.

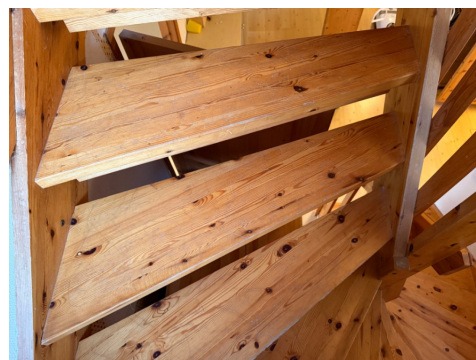
Slitasje/striper i trappetrinn.

Trappetrinn bør slipes og behandles. Det bør montere rekkverkspile v/vegg i loft-etg.

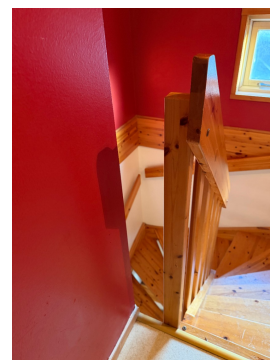
Det mangler rekkverkspile v/ trapp i loft-etg. Bør utbedres.

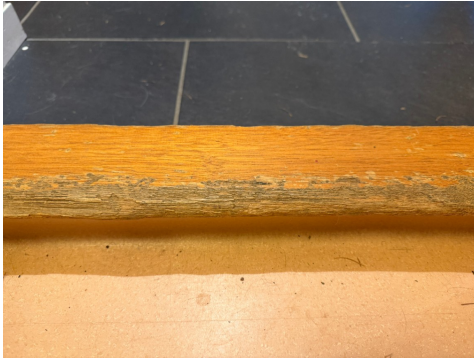
Stor slitasje på dørterskel på bad i hoved-etg.

Flere innerdører bør justeres. Generell oppgradering, ev. utskiftning av eldre innerdører må påregnes for å lukke avviket.

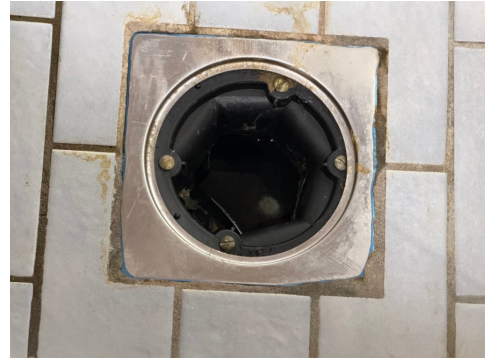
Rommet var i bruk da boligen var bebodd, men fremstår som et eldre våtrom. På bakgrunn av alder på membran/tettesjikt/slukløsning og risiko for lekkasje og skader må det påregnes utskiftning. Det er derfor heller ikke gjennomført en detaljert tilstandsvurdering av hver enkel bygningsdel i rommet.

Eldre plastsluk i dusjsone. Ingen tegn til tettesjikt/membran.

Det er opp til ny eier å vurdere oppgradering. For å oppfylle dagens krav til våtrom, medfører dette betydelige utgifter. Det anbefales også å skifte, vann- og avløpsledninger og sluk i forbindelse med en eventuell oppgradering. Dersom våtrommet har varmekabler bør disse også skiftes v/ oppgradering.

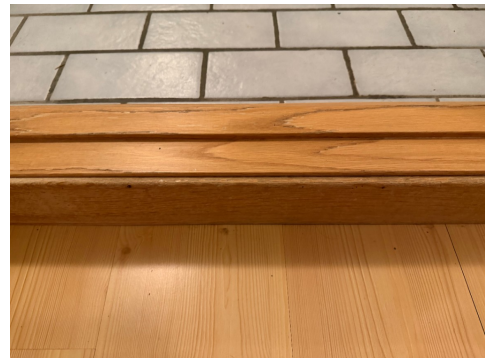
Feil type dørterskel på bad. På bad skal dørterskel være flat slik at det blir tilluftspalte under dørblad.

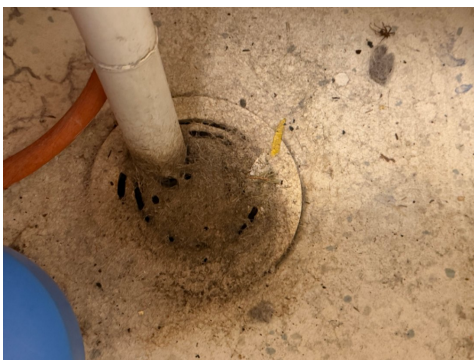
Rommet var i bruk da boligen var bebodd, men fremstår som et eldre våtrom. På bakgrunn av alder på membran/tettesjikt/slukløsning og risiko for lekkasje og skader må det påregnes utskiftning. Det er derfor heller ikke gjennomført en detaljert tilstandsvurdering av hver enkel bygningsdel i rommet.

Eldre plastsluk i gulv.

Det er opp til ny eier å vurdere oppgradering. For å oppfylle dagens krav til våtrom, medfører dette betydelige utgifter. Det anbefales også å skifte, vann- og avløpsledninger og sluk i forbindelse med en eventuell oppgradering. Dersom våtrommet har varmekabler bør disse også skiftes v/ oppgradering.

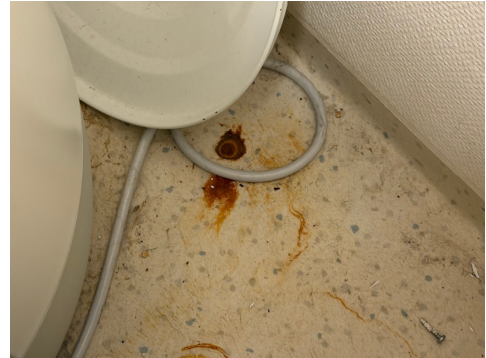
Misfarging i våtromsbelegg.

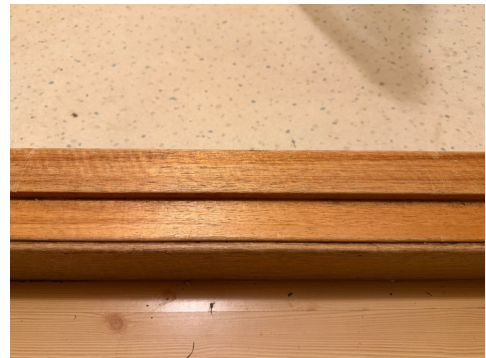
Feil type dørterskel på vaskerom. På vaskerom skal dørterskel være flat slik at det blir tilluftspalte under dørblad.

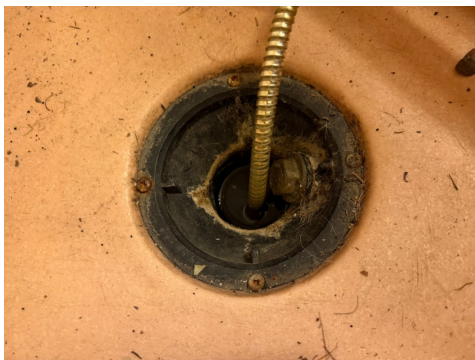
Rommet var i bruk da boligen var bebodd, men fremstår som et eldre våtrom. På bakgrunn av alder på membran/tettesjikt/slukløsning og risiko for lekkasje og skader må det påregnes utskiftning. Det er derfor heller ikke gjennomført en detaljert tilstandsvurdering av hver enkel bygningsdel i rommet.

Eldre plastsluk i gulv.

Det er opp til ny eier å vurdere oppgradering. For å oppfylle dagens krav til våtrom, medfører dette betydelige utgifter. Det anbefales også å skifte, vann- og avløpsledninger og sluk i forbindelse med en eventuell oppgradering. Dersom våtrommet har varmekabler bør disse også skiftes v/ oppgradering.

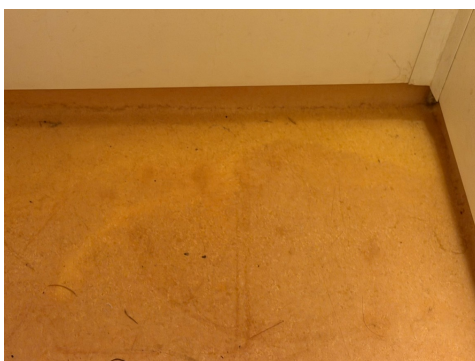
Misfarging i våtromsbelegg.

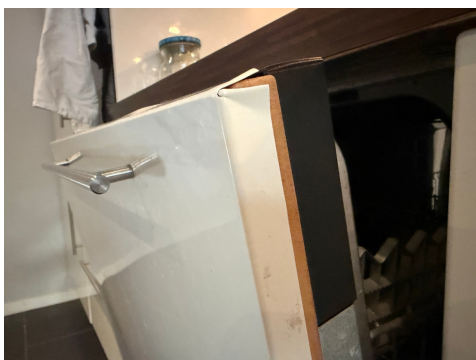
Flere gulvfliser er delvis løsnet fra underlaget. Noen gulvfliser har sprekker. Reservegulvfliser foreligger. Det er sprekk i platetopp. Platetopp fungerer. Det er noe svelling på underside av benkeplate. Folie har løsnet fra underlaget på enkelte skapfronter.

Løs folie på skapfront til oppvaskmaskin.

Generell oppgradering og utbedring av påpekte punkter må påregnes for å lukke avviket.

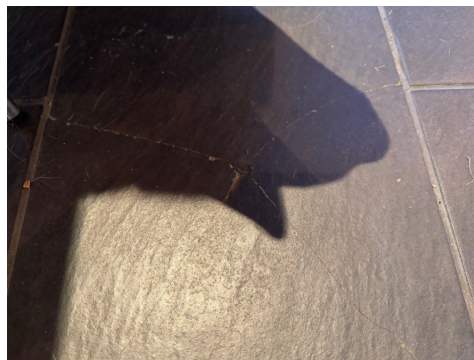
Sprekk i gulvflis.

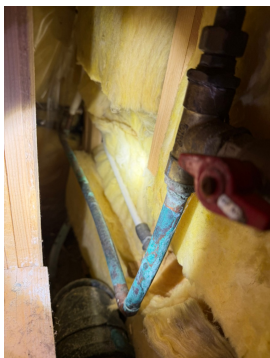
Irr (også kalt verdigris) er den basiske blandingen av kobberforbindelser som oppstår når kobber korroderer. Når kobber irrer oppstår det et grønt belegg som kan sees på kobbertak, kobberrør, statuer eller andre ting laget av kobber eller kobberlegeringer. Ingen tegn til lekkasje fra kobberrør som har irr.

Irr på vannrør v/ stoppekraner.

- Det er ikke behov for utbedringstiltak siden anlegget fungerer i dag, men ut ifra alder kan skader plutselig oppstå på eldre anlegg.
- I forbindelse med oppgradering av våtrom vil det være naturlig med utskiftning av rør.

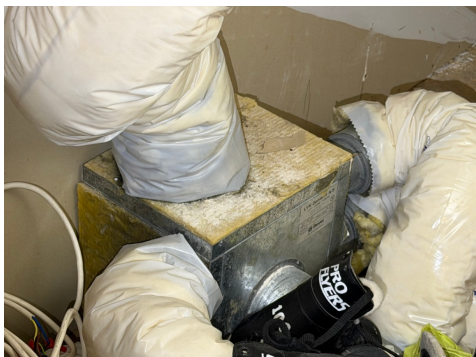
Ventilasjonsaggregat i bod i loft-etg.

Ventilasjonsanlegg med tilhørende ventilasjonsrør bør undersøkes nærmere og utbedres v/behov. Ventilasjonsaggregat bør skiftes.

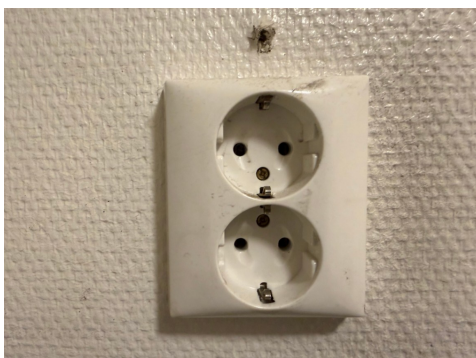
Varmtvannstank er tilkoblet vanlig stikkontakt. I boliger fra 2010 eller nyere skal større varmtvannstank ha fast tilkobling. Det anbefales å skifte ut stikkontakt med fast tilkobling, spesielt hvis varmtvannstank skal skiftes. Stikkontakt bør jevnlig kontrolleres v/ å ta ut - inn støpselet. Dersom det er tegn til misfarging/brunsvidd kontakt må stikkontakt skiftes umiddelbart.

Ingen tegn til varmgang i stikkontakt til varmtvannstank. Stikkontakt bør allikevel skiftes til fast el. tilkobling for å unngå varmgang og brannfare.

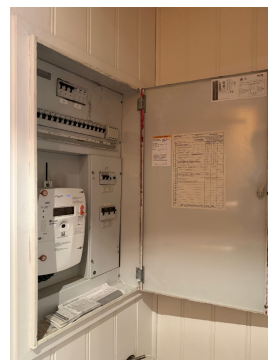
Det har ikke vært utført BKK el-kontroll de senere årene. Forskrift om elektrisk lavspenningsanlegg anbefaler at det blir foretatt regelmessig ettersyn av det elektriske anlegget hvert tiende år. På bakgrunn av overnevnte forhold anbefaler jeg en gjennomgang av det elektriske anlegget. El.anlegg får tilstandsgrad 2 når det ikke er utført el-kontroll de senere årene.

Sikringsskap i entre/gang.
