Tilstandsrapport

Firemannsbolig

Oberst Rodes vei 35C, 1152 OSLO

Rapportdato: 05.06.2026

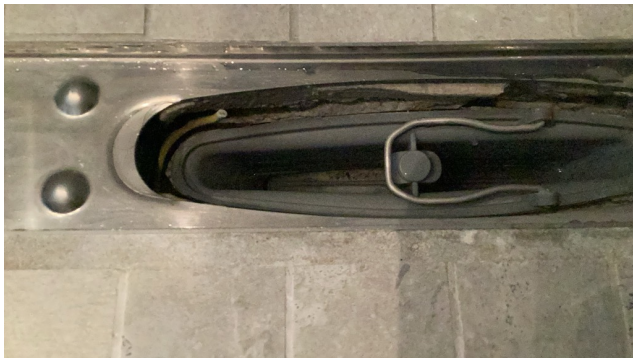
ETASJE 2 > BAD

TG 1 Sanitærutstyr og innredning
