# Tilstandsrapport

Boligbygg med flere boenheter

Kanonhallveien 44 G, 0585 OSLO

Befaringsdato: 18.05.2026

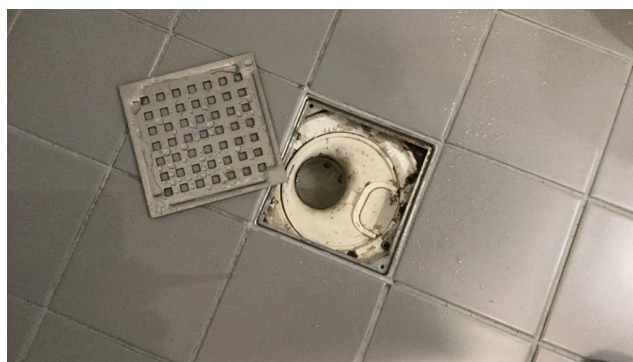
Det er viktig å merke seg at levetiden til en membran varierer basert på kvalitet, installasjon og bruk. Eldre membraner kan bli sprø og sprekke opp, noe som fører til at de mister sin vanntettende funksjon. Dette kan resultere i vannlekkasjer.

Sluk.

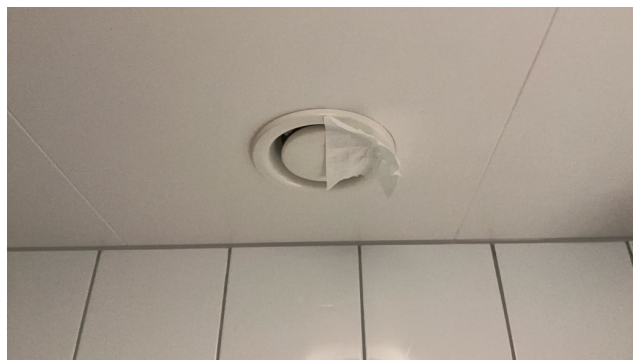
Test av avtrekk. Papiret henger.

- Det er påvist mangelfull ventilasjon på ett eller flere rom i boligen.

Mangelfull ventilasjon kan føre til dårlig luftkvalitet.

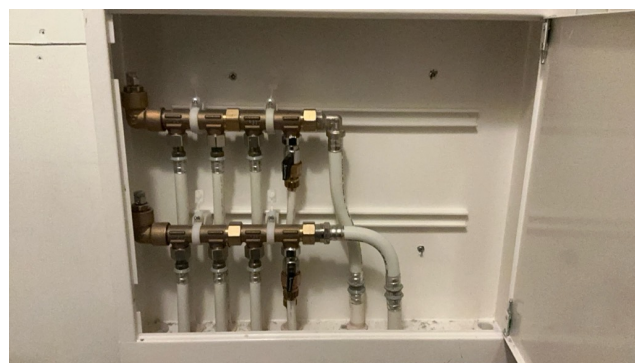
- Rørkurser på rør-i-rør system bør merkes.

Avviket har ingen praktisk betydning. Det er ved eventuelle lekkasjer og behov for bytte av rør at merking vil lette arbeidet for rørlegger.

Rørskap.
