# Vestfoldgata 2B

## 0656 OSLO

### Tilstandsrapport Eierskifte

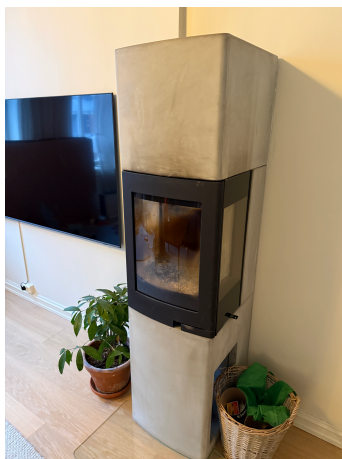
### 6.12 Ildsted/Skorstein

Type pipe	tegel
Er det montert ildsted?	Ja
Type ildsted	Vedovn
Dersom elementpipe - er flere enn 2 sider av pipen innkledd?	Ikke aktuelt
Er det påvist avvik ved ildsted/feieluke/sotluke i forhold til avstand brennbart materiale?	Nei
Skorstein over tak er inspisert fra:	Fra bakken
Er det synlige skader i skorstein, beslag eller fuger?	Nei
Er det avvik i forhold til høyde på pipe over tak?	Ikke kontrollerbart
<b>Oppsummering av ildsted/skorstein</b>	<b>TG-1</b>
Det registreres ikke noen sprekker eller tegn til skader ved en visuell inspeksjon av innvendige overflater på pipa.

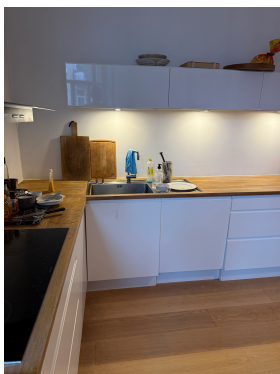
## 6.13 Kjøkken

Type avtrekk	Kullfilter
<b>Oppsummering av avtrekk</b>	<b>TG-2</b>
Kjøkkenventilator med omluftfunksjon/kullfilter i kombinasjon med naturlig ventilering, tilfredsstillende ikke standardens krav til luftutskifting. TG 2 er satt på grunn av omluftventilator/kullfilter. Ideelt sett bør det være mekanisk avtrekk fra kjøkken (et krav for å få TG1)	
<b>Anbefalte tiltak avtrekk</b>	
Det anbefales å etablere mekanisk avtrekk med avtrekk ut, men dette må avklares med sameiet eller borettslaget. Det er ikke alltid at dette lar seg gjennomføre.

Det anbefales å etablere mekanisk avtrekk med avtrekk ut, men dette må avklares med sameiet eller borettslaget. Det er ikke alltid at dette lar seg gjennomføre.

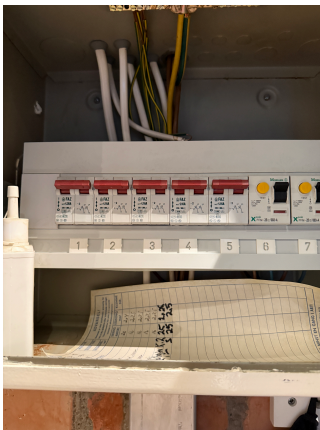
## 6.18 Elektrisk

Er det foretatt kontroll av det lokale el tilsyn i løpet av de siste 5 år	Ja	
Type sikringer	Automatsikringer	
Type anlegg	Skjult	
Er det gjennomført arbeider etter opprinnelig byggeår?	I følge eier 2023	Ja
Er det manglende samsvarserklæring på arbeider utført etter 01.01.1999?	Nei	
Er det manglende kursfortegnelse?	Nei	
Er det manglende samsvar mellom kursfortegnelse og antall sikringer?	Nei	
Er det tegn på varmgang (termiske skader) på kabler, brytere, downlight, stikkontakter, og elektrisk utstyr?	Nei	
Er kabler utilstrekkelig festet?	Nei	
Er det tegn til at kabelinnføringer og hull i inntak og sikringsskap ikke er tette?	Nei	
Spørsmål til eier: Løses sikringene ofte ut?	Nei	
Spørsmål til eier: Har det vært brann, brantilløp eller varmgang i anlegget?	Nei

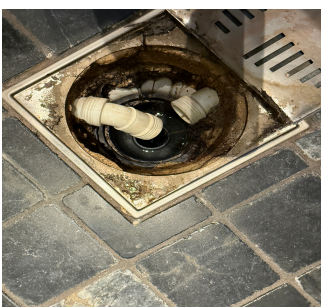
## 6.19 Avløpsrør

Type avløpsrør	Plast
Er det gjennomført arbeider på anlegget etter byggeår?	Ja
Er det manglende lufting av kloakk over tak?	Nei
Er det sen avrenning fra tappested?	Nei
Mangler det stakemuligheter på avløpsanlegget?	Nei
Har avløpsrør nådd en alder som gir økt risiko for skader eller følgeskader?	Nei

Staking kan gjennomføres via avløp til installasjoner og sluk.

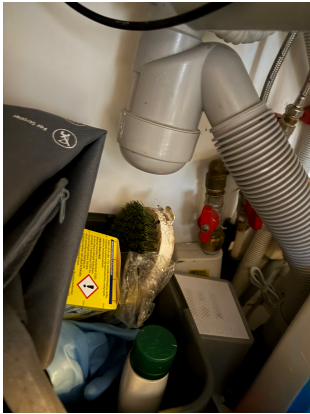
## 6.20 Vannledninger

Plast
Er det utført arbeider på anlegget etter byggeår?	Ja
Har vannrør nådd en alder som gir økt risiko for skader eller følgeskader?	Nei
Er det manglende isolering av vannrør hvor det er risiko for frost eller kondens?	Nei
Er det registrert tegn til lekkasjer eller skader på vannrør?	Nei
Er det redusert vanntrykk ved prøving av to tappesteder samtidig?	Nei
Er det manglende tilgjengelighet til stoppekran?	Nei
Er det dårlig funksjon på stoppekran?	Nei
<b>Oppsummering av vannledninger</b>	<b>TG-1</b>
Stoppekran er plassert i kjøkkenskap og fungerer som tiltenkt.

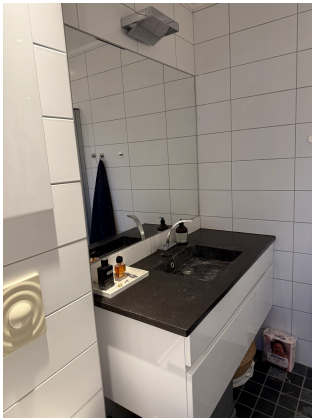
## 6.22 Våtrom:

Mørke 10x10 fliser på gulv med varme, lyse 20x40 fliser på vegger, himling med downlight, mørk vask med møbel under, speil, innebygd wc, Mekanisk avtrekk. Opplegg for vaskemaskin.

Mekanisk ventilasjon
