Tilstandsrapport

Enebolig

Søre Ådlandsvik 34, 5314 KJERRGARDEN

Befaringsdato: 23.04.2026

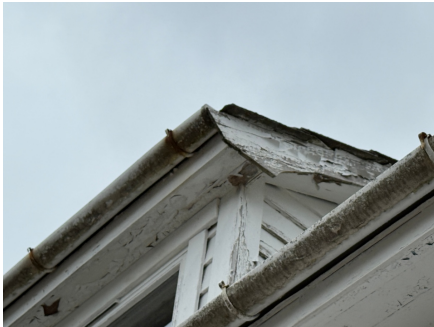
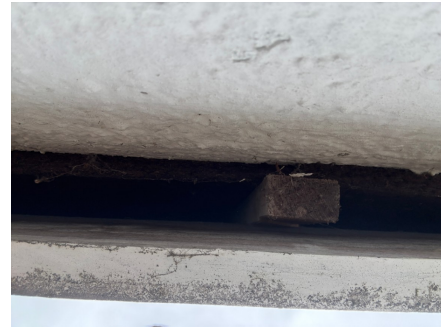
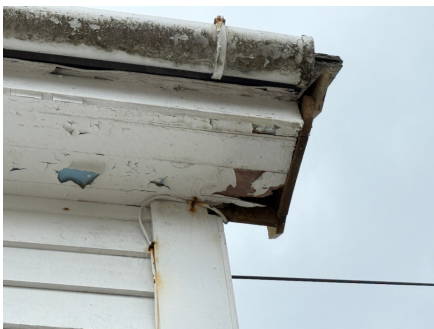
TG 2 Takkonstruksjon/Loft

Takkonstruksjonen er fra byggeår og oppført etter datidens byggestandarder. Isolasjonsverdi, lufting og fuktsikring er ofte mangelfull sett opp mot dagens krav. Det er ikke foretatt prøvetaking for mugg eller soppsporer. Regelmessig tilsyn anbefales.

- Det er påvist andre avvik:
- Spor etter stripet borebille (mit). Vedvarende angrep over tid vil kunne svekke treverkets bæreevne.
- Begrenset/dårlig ventilering av takkonstruksjonen.

- Andre tiltak:
- Overvåk tilstanden vedr. stripet borebille og foreta behandling ved behov. Mit kan svekke takkonstruksjonens bæreevne over tid.
- Det anbefales å forbedre luftgjennomstrømning via takfot og/eller møne. Dårlig lufting fører til kondens og fukt som kan gi mugg, råte og isdannelse med påfølgende risiko for skader.

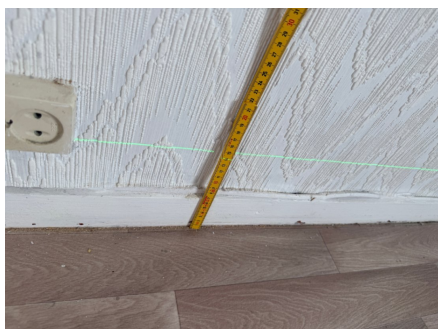
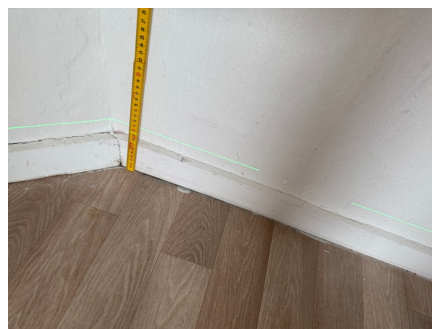
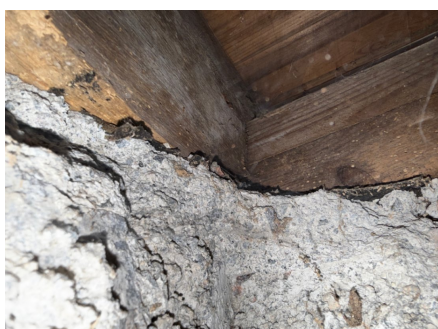
Spør etter mit

- Målt høydeforskjell på over 30 mm gjennom hele rommet. Tilstandsgrad 3 gis med bakgrunn i standardens krav til godkjente måleavvik.
- Varierende skjevheter i boligen. Opptil ca. 60 mm nivåforskjeller på loft.
- Det er observert flygehull i treverket etter stripet borebille (mit). Det er på befaringstidspunktet usikkert om angrepet er aktivt eller om dette skyldes tidligere aktivitet.

- Andre tiltak:
- For å oppnå TG1 må høydeforskjellene utbedres. Omfang må avklares ved nærmere undersøkelser. Slike tiltak er normalt ikke økonomisk lønnsomme isolert sett i denne type boliger, men kan vurderes ved fremtidig renovering. Ved bruk av avrettingsmasse må bjelkelagets bæreevne vurderes. Kostnadsestimatet omfatter kun oppretting av gulv og inkluderer ikke forsterkning av etasjeskiller, utskifting av overflater eller tilpasninger av dører og åpninger. Slike tiltak vil medføre tilleggskostnader. Estimater gjelder kun forhold vurdert til TG3, da det ikke er krav om kostnadsangivelse for TG2.
- Overvåk for ferst borestøv for å avklare aktivitet, sikre god ventilasjon og vurder bekjempelse ved behov. Aktivitet kan over tid svekke bæreevnen, men stanser normalt opp dersom konstruksjonen holdes tørr.

Kostnadsestimat: 20 000 - 100 000

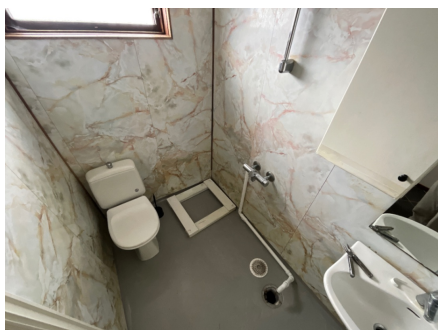
HOVEDETASJE > BAD (2,6 M²)

- Det er påvist andre avvik:
- Vindu med ikke fuktbestandige materialer i våtsonen (dusjsonen).

- Andre tiltak:
- Det vurderes ikke for å være behov for tiltak per i dag såfremt det benyttes dusjkabinett. Vindu blir ikke utsatt for direkte vannsprut/søl. Avvik er satt iht. standardens krav grunnet at vindu er montert i våtzone.

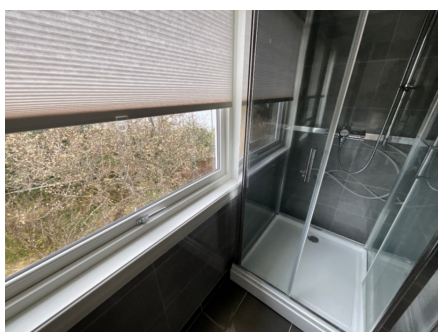
HOVEDETASJE > BAD (5,2 M²)

- Det er påvist at høydeforskjell fra topp slukrist til gulv/synlig topp membran ved dørterskel er mindre enn 25 mm.
- Det er påvist avvik i fallforhold til sluk i forhold til krav i forskrift på byggetidspunktet.

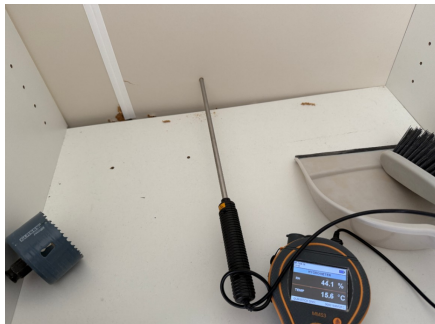
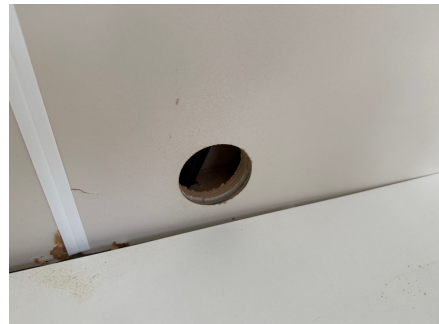
UNDERETASJE > KJØKKEN (7,0 M²)

- Det er påvist andre avvik:
- Svelling på skapfront over platetopp.

- Andre tiltak:
- Skapfront bør skiftes.

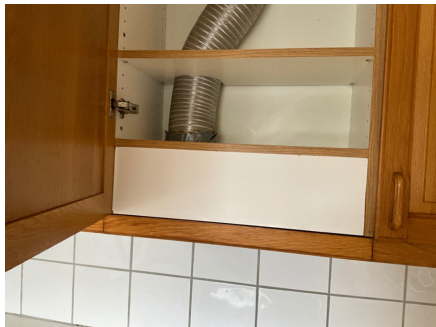
! TG 3 Vannledninger

- Det er påvist andre avvik:
- Fordelerstamme er ikke etablert i et "tett" skap. Medfører risiko for at vann ikke føres direkte til sluk ved evt. lekkasjer.
- Drypp fra rør-i-rør-stamme.
- Mer enn halvparten av forventet brukstid for eldre deler av anlegget er oppbrukt.

- Andre tiltak:
- Det bør foretas tiltak på anlegget som sikrer bedre løsning på eventuelt lekkasjevann fra rør-i-rør system, for å unngå følgeskader ved evt. lekkasjer.
- Drypp skyldes trolig irr på komponenter. Det må gjøres nærmere undersøkelser og utbedring av rørlegger.
- Overvåk tilstanden jevnlig. For å få tilstandsgrad 0 eller 1 må røranlegget (kobberdeler) skiftes ut, men tidspunktet for når dette er nødvendig er vanskelig å si noe om. Ved renovering, påse at røranlegget dokumenteres av fagperson.

Kostnadsestimat: Under 20 000
