Tilstandsrapport

Enebolig

Søre Ådlandsvik 34, 5314 KJERRGARDEN

Oppdragsnr.: 20932-3363

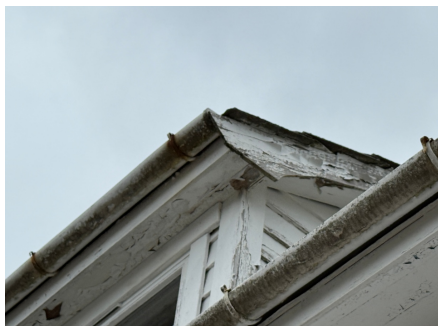
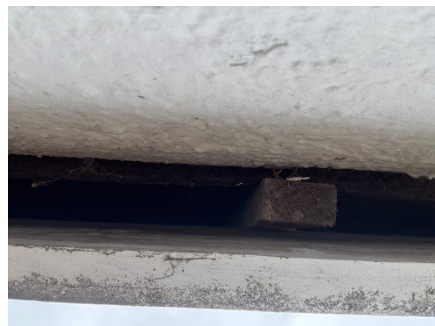
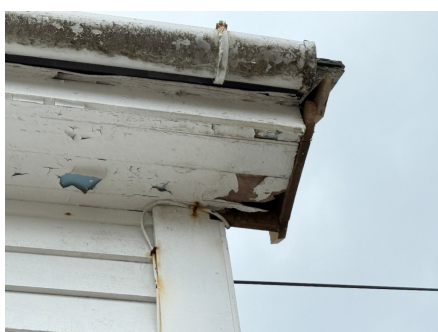
Takkonstruksjon/Loft

- Det er påvist andre avvik:
- Begrenset/dårlig ventilering av takkonstruksjonen.

- Andre tiltak:
- Det anbefales å forbedre luftgjennomstrømning via takfot og/eller møne. Dårlig lufting fører til kondens og fukt som kan gi mugg, råte og isdannelse med påfølgende risiko for skader.

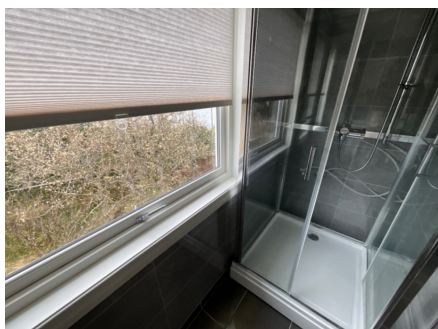
HOVEDETASJE > BAD (5,2 M²)

- Det er påvist at høydeforskjell fra topp slukrist til gulv/synlig topp membran ved dørterskel er mindre enn 25 mm.
- Det er påvist avvik i fallforhold til sluk i forhold til krav i forskrift på byggetidspunktet.

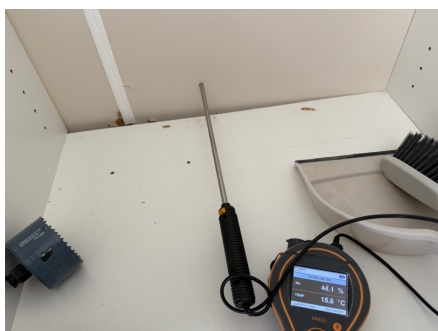
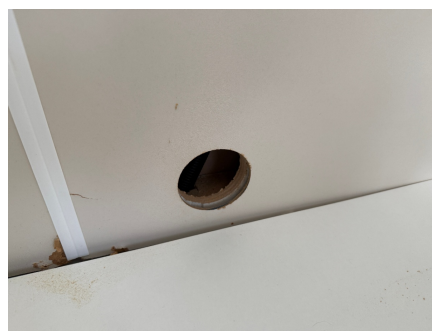
UNDERETASJE > KJØKKEN (7,0 M²)

- Det er påvist andre avvik:
- Svelling på skapfront over platetopp.

- Andre tiltak:
- Skapfront bør skiftes.
