Tilstandsrapport

Boligbygg med flere boenheter

Sverres vei 5, 1473 LØRENSKOG

Rapportdato: 16.04.2026

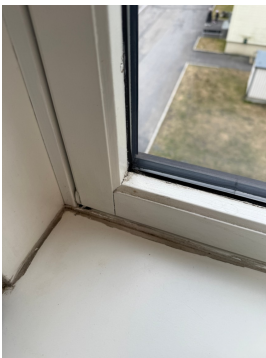
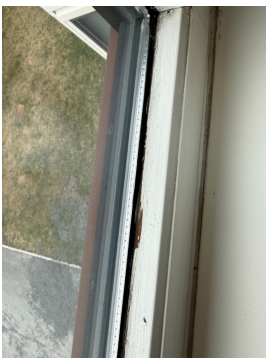
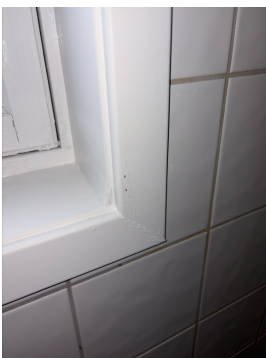
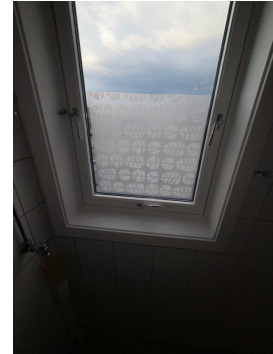
! TG 2 Vinduer

- Karmene i vinduer er slitte og det er sprekker i trevirket.

- Det må påregnes noe vedlikehold og at enkelte vinduer må skiftes ut.

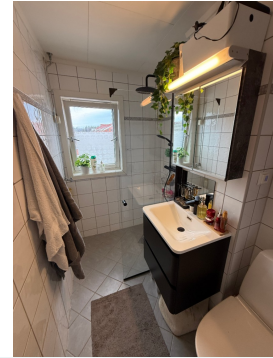
! TG 2 Overflater vegger og himling

- Det er vindu/dør med ikke fuktbestandige materialer i våtsonen (ved vask, dusj, badekar, osv.), løsningen eller byggematerialet er uegnet.

- Uegnede materialer må fuktbeskyttes/utskiftes.
- Dersom det ikke gjøres tiltak, kan dette medføre oppfukning, oppsvelling og forringelse av materialer over tid og fuktskader på tilstøtende konstruksjoner.

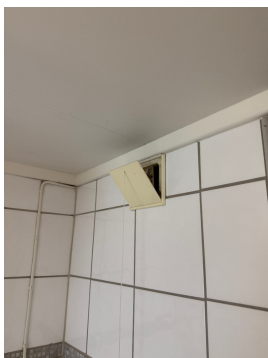
TG 2 Ventilasjon

- Det etablerte avtrekkssystemet fungerer ikke tilfredsstillende.
- Rommet har kun naturlig ventilasjon.
- Våtrommet mangler tilluftsventilering, f.eks. spalte/ventil ved dør.

- Det bør etableres tilfredsstillende tilluft til våtrom f.eks. luftespalte ved dør e.l.
- Dersom avviket ikke utbedres vil det være fare for dårlig luftskifting og resultere i høy luftfuktighet og utvikling av skader.
- Dårlig ventilasjon på et våtrom kan føre til alvorlige konsekvenser som fuktskader og muggvekst.
- Vedvarende høyt fuktnivå kan føre til omfattende skader på innredning, bygningsdeler og overflater.
