# Tilstandsrapport

Rathkes gate 7 B, 0558 OSLO

# gnr. 228, bnr. 275, snr. 6

Befaringsdato: 25.06.2025

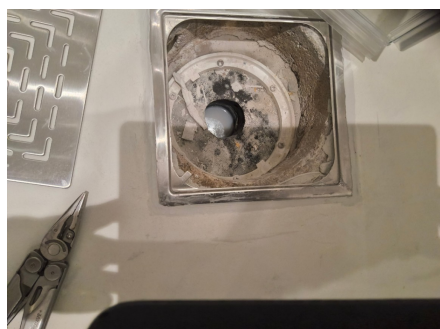
## 2. ETASJE > BAD

- Overvåk tilstanden jevnlig. For å få tilstandsgrad 0 eller 1 må slukløsningen skiftes ut og sannsynligvis må også membransjiktet skiftes/utbedres. Det er imidlertid vanskelig å si noe om tidspunktet for når dette er nødvendig.
