Flatøyveien 34

Tilstandsrapport

Eierskifte

Boligtype:	Enebolig
Byggeår:	1976
Hovedbygg BRA:	156 m ²
Hovedbygg BRA-i:	156 m ²
Sum alle bygg BRA:	190 m ²
Sum alle bygg BRA-i:	156 m ²
Rapportdato:	21.4.2026 (Gyldig til 21.4.2027)

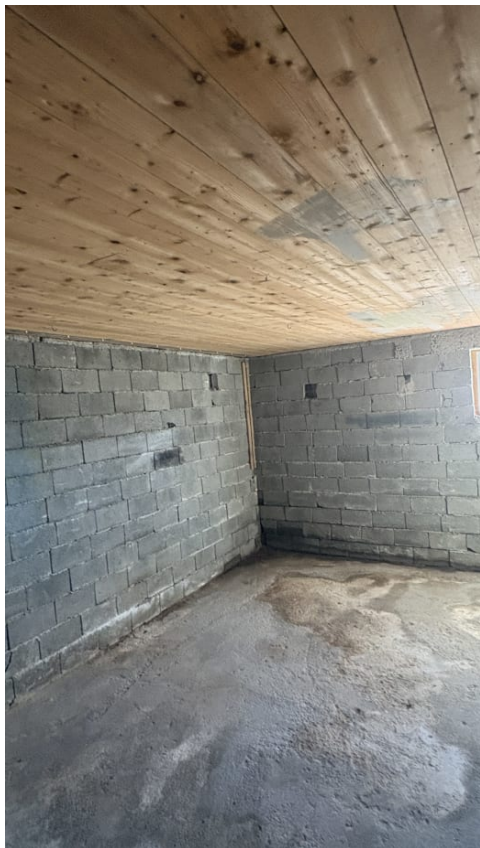
Bildet viser fuktskjolder og saltutslag i grunnmuren.

Innvendig registreres det tegn til sviktende drenering med synlige fuktskjolder på grunnmur og betonggulv. Det registreres også noe saltutslag i grunnmuren.

Tilstandsgrad 3 settes på grunn av sviktende drenering.

På grunn av synlig svikt må drenering/utvendig fuktsikring oppgraderes.

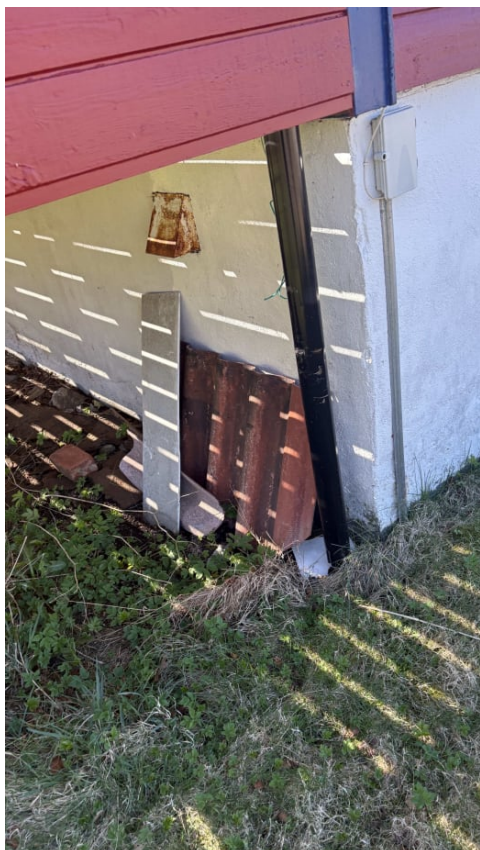
Terreng har stedvis helling inn mot grunnmuren hvor det kan bli stående vann. Det ene taknedløpet er avsluttet over bakkenivå og har ikke kontrollert bortledning av vannet. Her blir vannet stående og fører til økt fuktbelastning grunnmuren.

Bildet viser taknedløp med mangelfull bortledning av takvann.

Taknedløp bør etableres med utkast sammen med godt fall på terreng, eller ført i et lukket avløpsanlegg, slik at takvannet kontrollert blir ført bort fra bygningen.

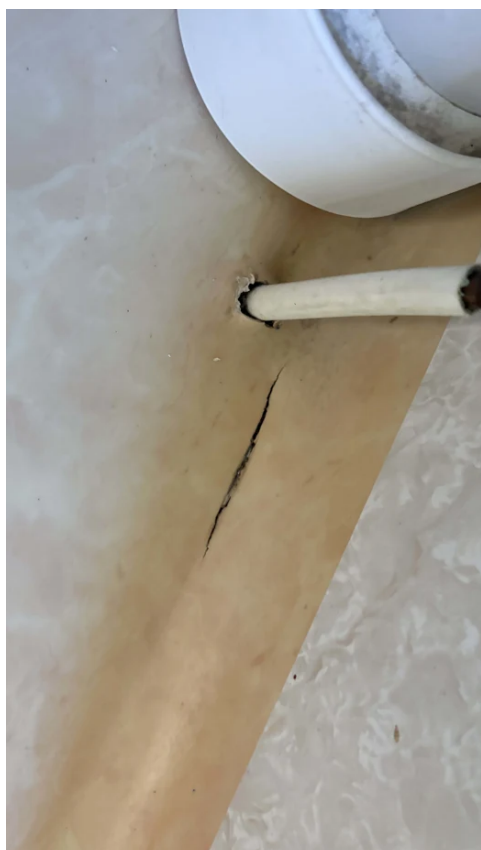
Det registreres utettheter i gulvbelegg og badet bør ikke brukes uten tett dusjkabinett. Ved en eventuell lekkasje eller annet fritt vann på gulvet er det fare for at det oppstår skader etasjeskillet på grunn av det utette gulvbelegget.

Tilstandsgrad 3 settes på grunn av utett gulvbelegg.

Bildet viser utett gulvbelegg.

Belegget har sprukket i overgang gulv - vegg.

Badet bør oppgraderes i sin helhet.
