# Tilstandsrapport

Marcus Thranes gate 11

Leilighet | Byggeår: 1936 | BRA-i: 19 m<sup>2</sup>

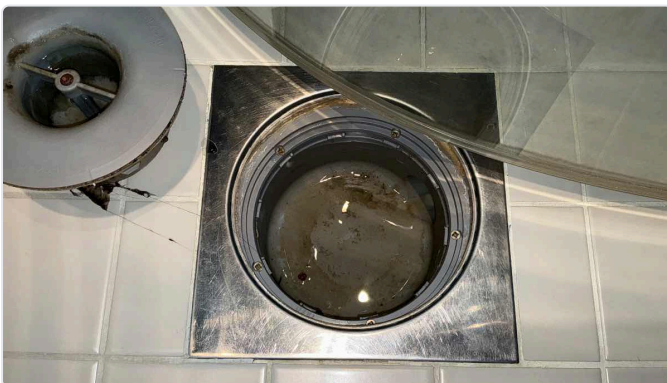
Sluket er i plast.

- Det foreligger ingen dokumentasjon på utført vanntetting, og det ble heller ikke observert synlige tegn til membran.  
Konsekvens: Når vanntett sjikt ikke kan bekreftes, oppstår det usikkerhet om hvordan konstruksjonen er beskyttet mot fukt. At membran ikke er synlig er vanlig i enkelte typer løsninger, men forholdet ligger likevel under kriteriene for tilstandsgrad 2.

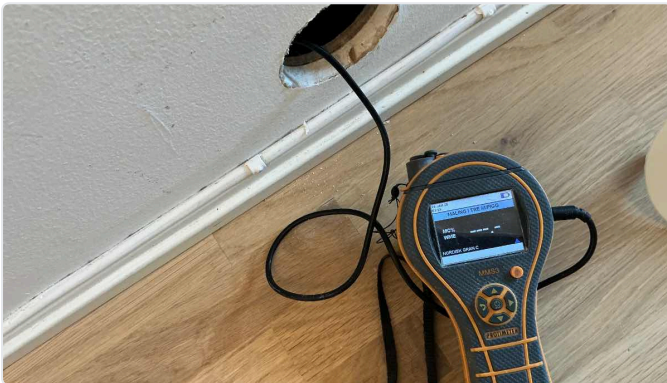
Det er undersøkt om våtrommet kan ha en fuktskade gjennom hulltakning på utsiden av badet.

Under 6 vektprosent.

Synlige tegn til fukt ble ikke observert ved hullet.
