Leilighet  
Torvstrøvegen 9 C  
2030 Nannestad

**Boligens tekniske tilstand:**

**Utført av:**

Dato: 09/12/2025

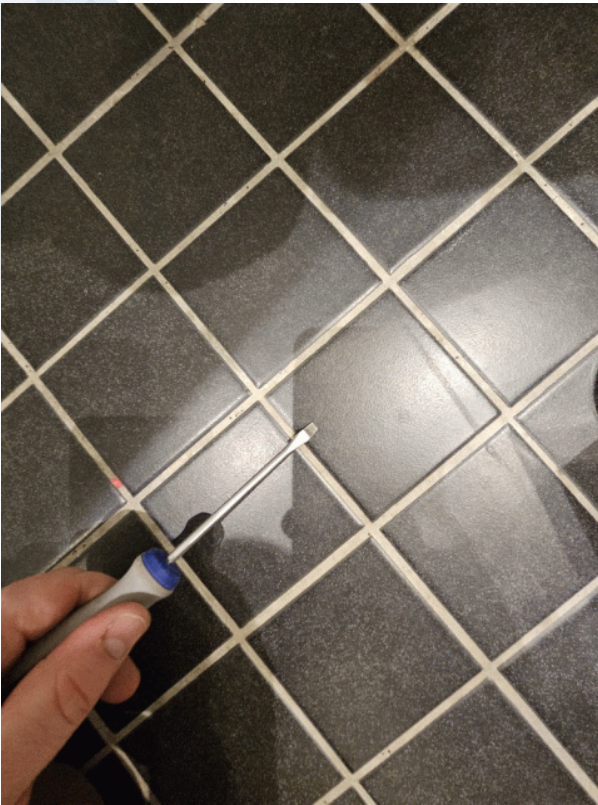
- Det er ikke påvist riss og sprekker.
- Det er ikke påvist sprekker i fuger.
- Det er påvist bom (hulrom) under fliser.
- Det er ikke påvist spor etter råteskade, muggvekst eller skadedyr.
- Det er påvist tilfredsstillende fall til sluket.
- Terskel er vurdert som tilfredsstillende.
- Det er påvist tilfredsstillende høydeforskjell fra toppen av sluket til toppen av membranen ved dørterskelen.
- Det er påvist flekker eller andre skader. Se under.

Det er registrert bom under 1 stk flis, samt at silikonfugen mellom veggfliser og gulvfliser glipper og er misfarget. Dette indikerer at fugen ikke lenger er tett, og det kan være risiko for fuktskader over tid dersom dette ikke utbedres. Dette tyder også på at flisene ikke har fullt feste til underlaget, noe som kan føre til ytterligere skade over tid. TG2. Det er behov for utbedring i nær fremtid, men det er ikke påvist alvorlige skader per nå. Ellers fremstår gulvflisene i grei stand.

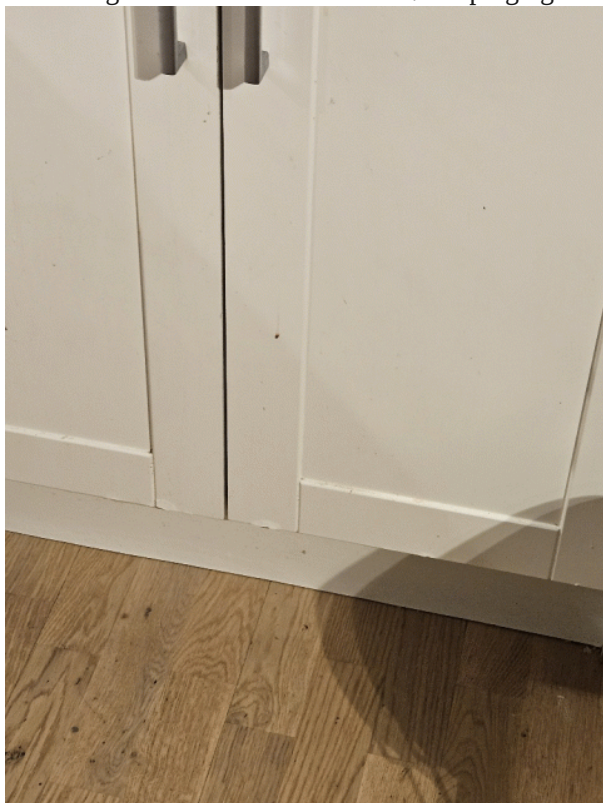
Kjøkkenet fremstår i grei stand, men det er noe fuktsveller på nedre del av kjøkkenfrontene under kjøkkenvask, små hakk på enkelte steder og parkettgulv med små fuktsveller og slitemerker på overflaten. TG2 Avvikene vurderes som ikke alvorlige, men mer som kosmetiske skade på overflatene. Kjøkkenet har vært utsatt for daglig bruk, noe som gjenspeiles i de beskrevne slitasjemerkenes, dette regnes som vanlig for boliger av tilsvarende alder og bruk. Det anbefales jevnlig vedlikehold for å bevare kjøkkenets funksjonalitet og estetiske uttrykk.

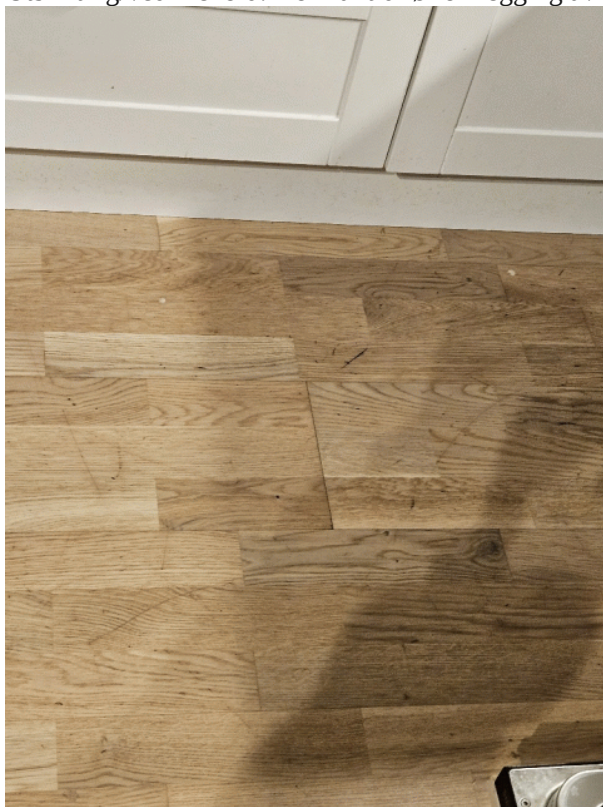
#### TG 2 3.1 Andre rom

Vegger, gulv og tak/himlinger fremstår i grei stand, men det er stedvis merker, hull etter gamle veggfester og bilder på vegger i gang, entre og soverom og i stue, klistermerker og limrester på lister. Parkettgulvet har stedvis små fuktsveller og slitemerker på overflaten. TG2 Avvikene vurderes som ikke alvorlige, men mer som kosmetiske skade på overflatene. Rommene har vært utsatt for daglig bruk, noe som gjenspeiles i de beskrevne slitasjemerkenes, dette regnes som vanlig for boliger av tilsvarende alder og bruk. Det anbefales jevnlig vedlikehold for å bevare rommenes funksjonalitet og estetiske uttrykk.

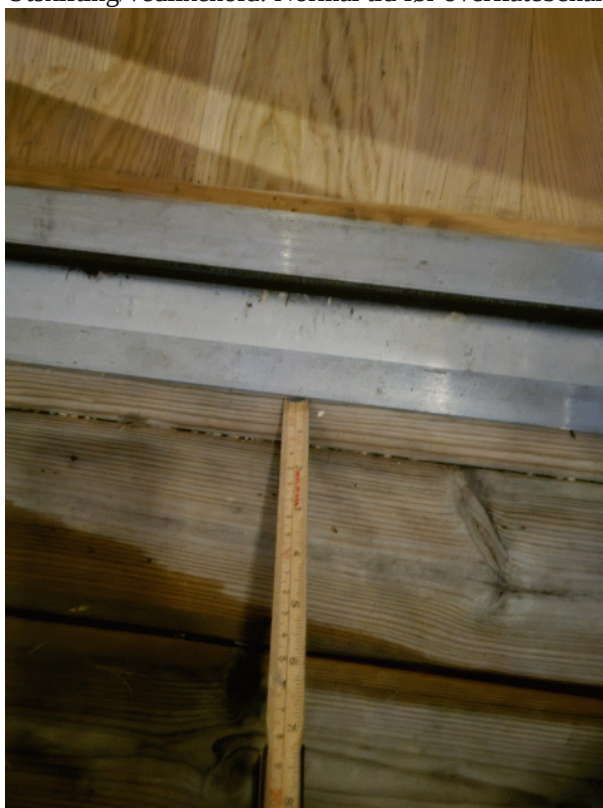
### TG 2 5.1 Balkonger, verandaer og lignende

Det er påvist skader, slik som avskalling, deformasjoner, riss, sprekker, råteskader og/eller rust på overflater, se under.

Entréterrasse på 11m2, oppført i trekonstruksjon med terrassebord på bjelkelag og trekkverk på 1m høyt. Terrassebordene og rekkverket fremstår med noe tørrsprekker og er ubehandlet. TG2. Det anbefales å vurdere vedlikehold eller behandling for å forlenge levetiden og redusere risikoen for ytterligere skader.

Terrasse på 11m2, oppført i trekonstruksjon med terrassebord på bjelkelag og trekkverk på 1m høyt. Terrassebordene og rekkverket fremstår med noe tørrsprekker og er ubehandlet. TG2. Det anbefales å vurdere vedlikehold eller behandling for å forlenge levetiden og redusere risikoen for ytterligere skader. Terrassebordene går i flukt med terrassedøren. TG2 Dette gir økt risiko for fuktinntrenging ved kraftig regn eller snøsmelting. Det anbefales å holde avviket under overvåking for å unngå fuktinntrenging.
