# Tilstandsrapport

Paal Bergs vei 5, 0692 OSLO

Rapportdato: 05.02.2026

Oppdragsnr.: 21155-1652

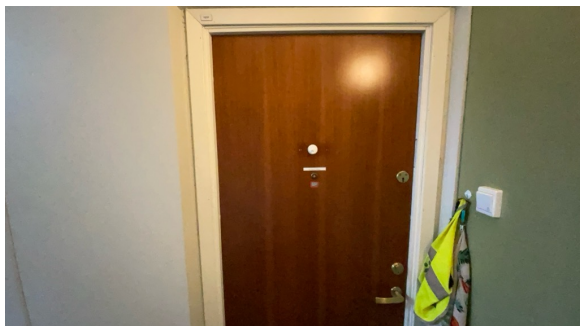
Inngangsdør

Dør til leilighet i finert treverk i teak eller lignende til leiligheten, sikkerhetslås. Merket med brann- og lydklassifisering.

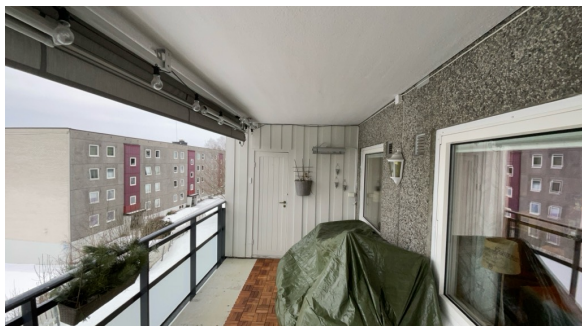
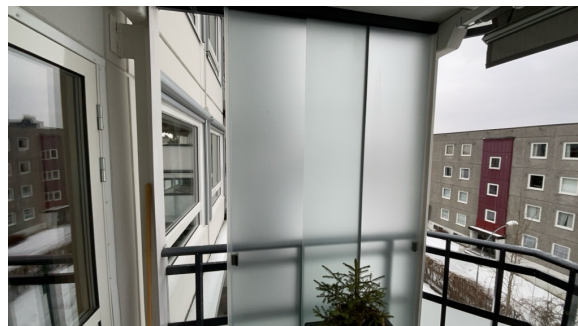
balkong

Bod på terrasse med stående trekledning, vegg mot stue er i betongelementer.  
Elektrisk markise, varmelampe med støpsel, stikkontakt og lampe på veggen.

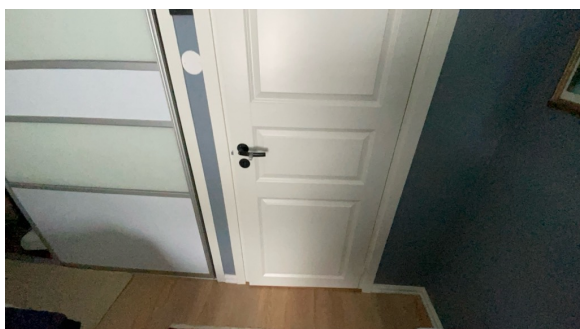
- Det er vindu/dør med ikke fuktbestandige materialer i våtsonen (ved vask, dusj, badekar, osv.), løsningen eller byggematerialet er uegnet.

Døren bør beskyttes mot fuktpåkjenning, for eksempel ved bruk av dusjforheng eller glassvegg, for å redusere risikoen for fuktskader over tid. Dersom det oppstår skader på døren, må nødvendige utbedringer gjennomføres for å hindre videre skadeutvikling.

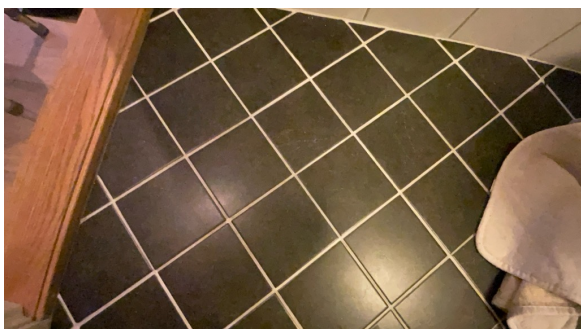
Bad gulv

- Det er påvist at høydeforskjell fra topp slukrist til gulv/synlig topp membran ved dørterskel er mindre enn 25 mm.
- Det er påvist avvik i fallforhold til sluk i forhold til krav i forskrift på byggetidspunktet.

- Til tross for avviket i fall/høydeforskjell til sluk, vil gulvet fortsatt kunne lede vann mot sluket, men med redusert effektivitet. Dette kan potensielt øke risikoen for vannansamling i enkelte områder av badet.

Rommet fungerer med dette fallet selv om det er noe under krav i teknisk forskrift.

Det anbefales også å undersøke hvordan membran er ført opp under terskelen, da utilstrekkelig utførelse kan medføre økt fare for vanninntrengning og skader på bygningsdeler.

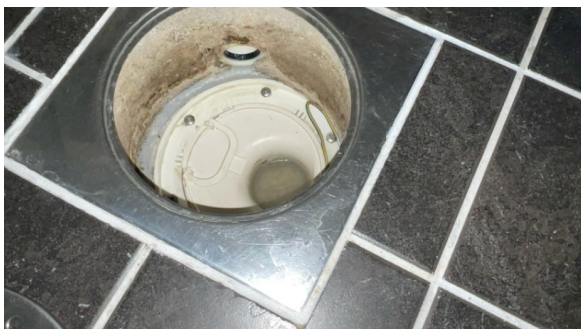
sluk, membran og tettesjikt

Det er et hjelpesluk i dusjen og et sluk under vasken. Man kan se bunnmembran inn under slukets klemring i sluk under vasken, avløpsvann fra vaskemaskinen, dusjen og servanten er innstøpte avløpsrør i påstøp og renner fram til hovedsluket i støpen.

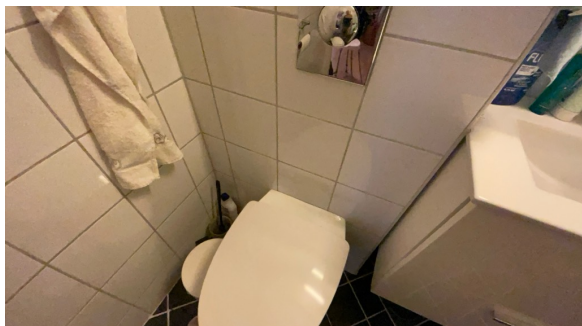
Sanitærutstyr og innredning

Badet har servant med ettreps kran og skuffer under, speilskap med stikkontakt innvendig. Vegghengt toalett med skjult sisterner, svingbare dusjvegger av glass, opplegg for vaskemaskin.

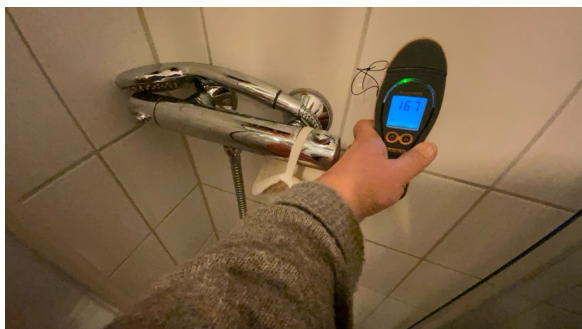
Hulltagning og fuktsøk

Hullboring er ikke utført, det er mur- og betongkonstruksjoner i veggene. Det er utført fuktsøk på overflaten av vegger inne i badet uten utslag for fukt med Protimeter Surveymaster.

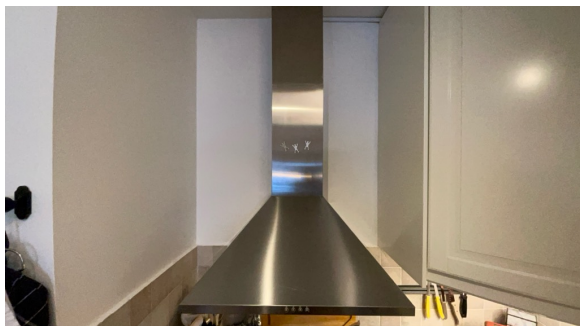
Kjøkkenvifte

- Det er vanskelig å etablere andre løsninger.

Det bør vurderes alternative løsninger for ventilasjon, i samråd med styret i borettslaget/sameiet, for å sikre tilstrekkelig avtrekk fra kokesonen. Manglende mekanisk avtrekk kan medføre dårlig luftkvalitet, økt fuktbelastning og risiko for luktspredning i boligen.

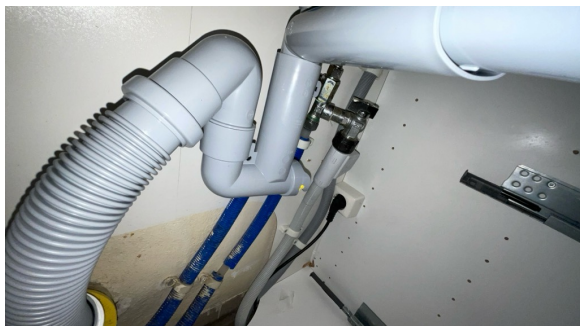
Vannledninger

- Det er ikke behov for utbedringstiltak siden anlegget fungerer i dag, men ut ifra alder kan skader plutselig oppstå på eldre anlegg.

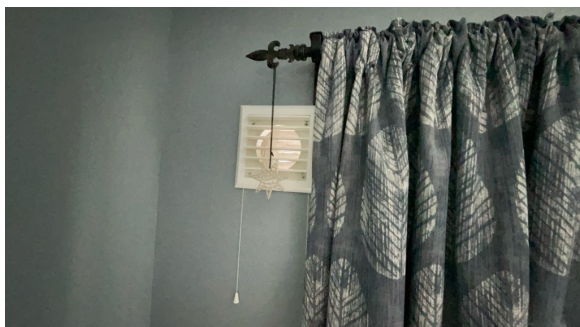
Ventilasjon

Mekanisk ventilasjon som er felles for bygget, felles vifteanlegg er ikke besiktiget. I følge eier ble ventilasjonskanaler renset av borettslaget i 2020.

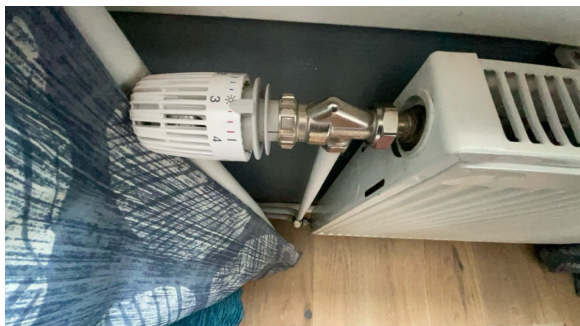
vannbårent varmeanlegg

- Det er ikke behov for utbedringstiltak siden anlegget fungerer i dag, men ut ifra alder kan skader plutselig oppstå på eldre anlegg.

Det anbefales å overvåke tilstanden jevnlig og vurdere utskifting av anlegget ved tegn til svikt, da mer enn halvparten av forventet brukstid er passert. Konsekvensen av å ikke utbedre kan være redusert effektivitet, økt risiko for lekkasjer og plutselige driftsstans, noe som kan føre til dårlig oppvarming og økte kostnader.

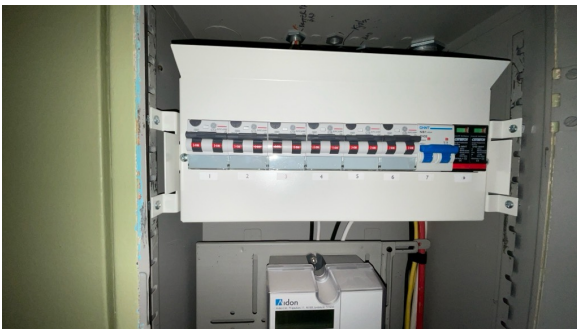
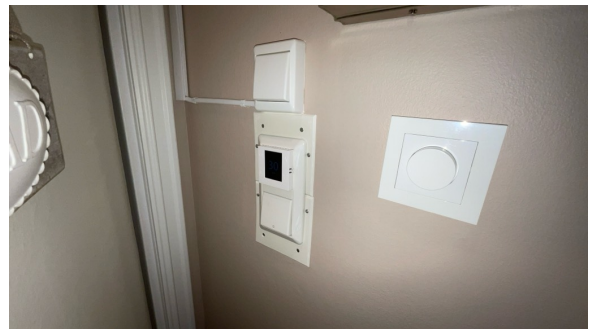
Elektrisk anlegg

Takstingeniør er ikke elektrisk fagmann, anlegget er derfor kun visuelt undersøkt.
