Skeisbotnen 49

Tilstandsrapport

Eierskifte

Rapportdato: 15.4.2026 (Gyldig til 15.4.2027)

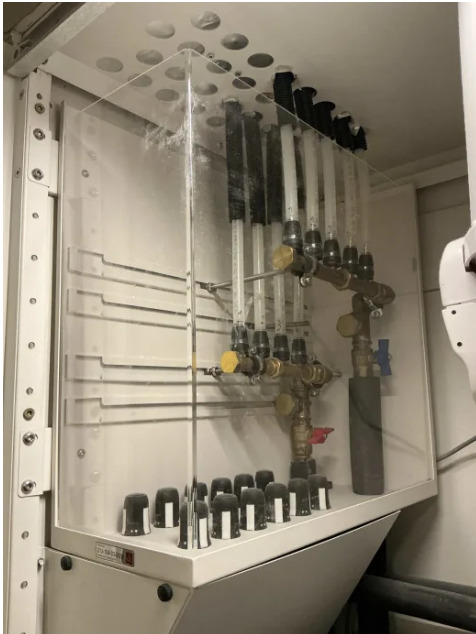
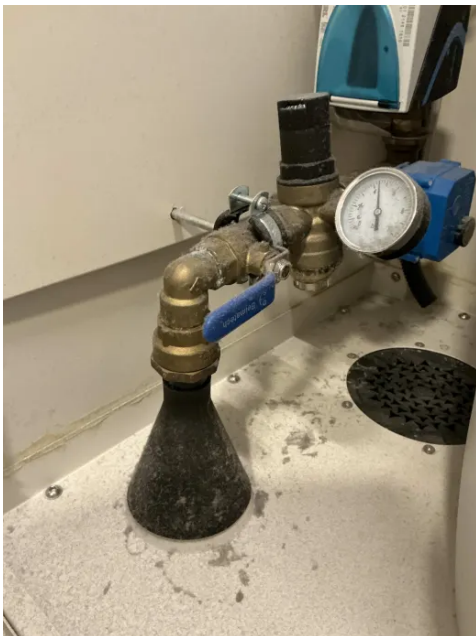
6.12 Vannledninger

Ikke funnet nevneverdige avvik basert på visuell kontroll.
For vurdering av riktig teknisk tilstand anbefales dette utført av rørlegger.

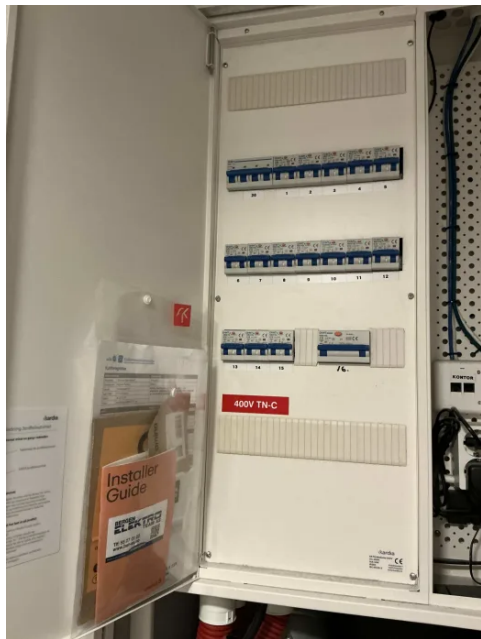
6.13 Elektrisk

Dette er en forenklet kontroll begrenset til de spørsmål og undersøkelser som forskrift til avhendingslova (tryggere bolighandel) § 2-18 inneholder. Dette kan ikke sammenlignes med en kontroll utført av offentlig myndighet (Det lokale eltilsyn) eller registrert elektrovirksomhet, og en bygningssakkyndig har verken kompetanse eller lov til å foreta en slik kontroll. Tilstandsgraden er vurdert ut fra den forenklete og begrensede kontrollen som forskriften inneholder. El-anlegget kan ha feil og mangler som en slik forenklet undersøkelse ikke vil avdekke. Vær derfor oppmerksom på denne risikoen, og søk videre veiledning eller få en fullstendig kontroll utført av registrert elektrovirksomhet.

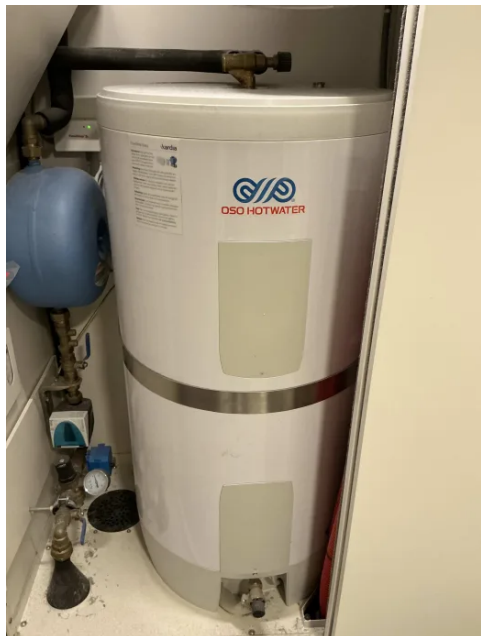
6.14 Varmtvannsbereder

Ikke funnet nevneverdige avvik basert på visuell kontroll.

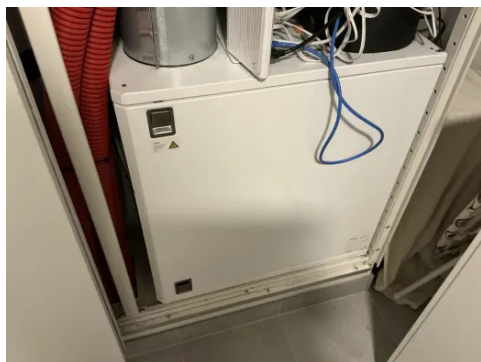
6.15 Ventilasjon

Kontroll av mugg i filter er ikke mulig å verifisere ved enkel visuell kontroll. For å kontrollere dette må filter sendes til laboratorium. Dette blir ikke utført i dette oppdraget. Kontrollen i denne rapporten begrenser seg derfor til å kontrollere om filter fremstår tette og med behov for utskifting.

Ikke funnet nevneverdige avvik basert på visuell kontroll.

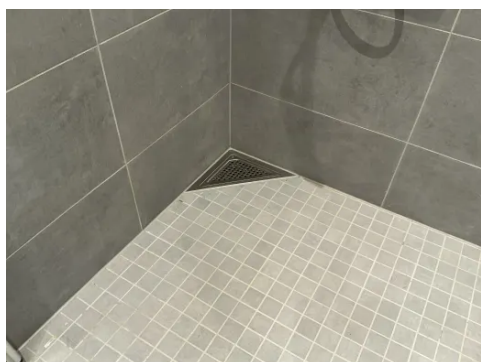
6.17 Våtrom: Bad 2.etg

40mm høydeforskjell fra topp gulv ved dør til topp gulv ved sluk.

Ikke funnet nevneverdige avvik basert på visuell kontroll.

Det er ikke etablert noen drengåpning for synliggjøring av eventuell lekkasje fra innebygget sisterner, og det er ikke framlagt noen dokumentasjon på annen godkjent løsning (TG 2)

Anbefaler å kontakte utførende for dokumentasjon på evt skjult løsning.
