Skeisbotnen 49

Tilstandsrapport

Eierskifte

Rapportdato: 15.4.2026 (Gyldig til 15.4.2027)

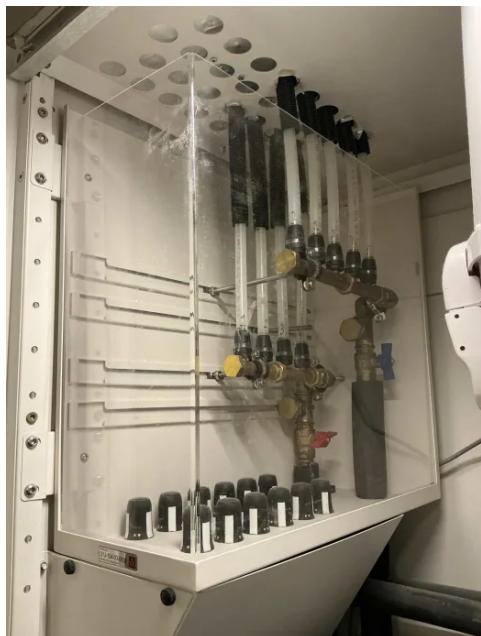
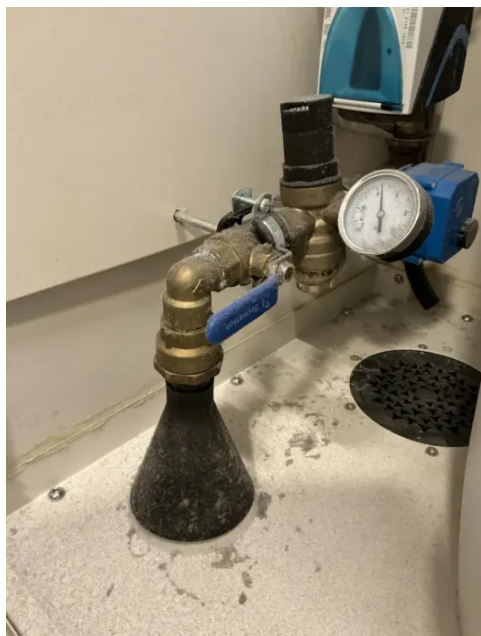
Ikke funnet nevneverdige avvik basert på visuell kontroll.
For vurdering av riktig teknisk tilstand anbefales dette utført av rørlegger.

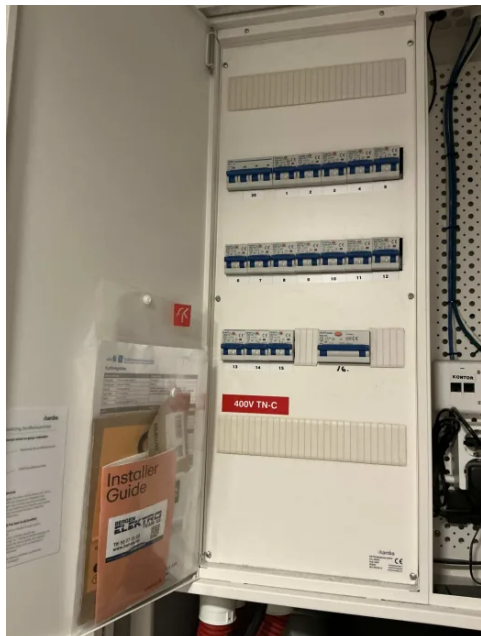
Dette er en forenklet kontroll begrenset til de spørsmål og undersøkelser som forskrift til avhendingslova (tryggere bolighandel) § 2-18 inneholder. Dette kan ikke sammenlignes med en kontroll utført av offentlig myndighet (Det lokale eltilsyn) eller registrert elektrovirksomhet, og en bygningssakkyndig har verken kompetanse eller lov til å foreta en slik kontroll. Tilstandsgraden er vurdert ut fra den forenklete og begrensede kontrollen som forskriften inneholder. El-anlegget kan ha feil og mangler som en slik forenklet undersøkelse ikke vil avdekke. Vær derfor oppmerksom på denne risikoen, og søk videre veiledning eller få en fullstendig kontroll utført av registrert elektrovirksomhet.

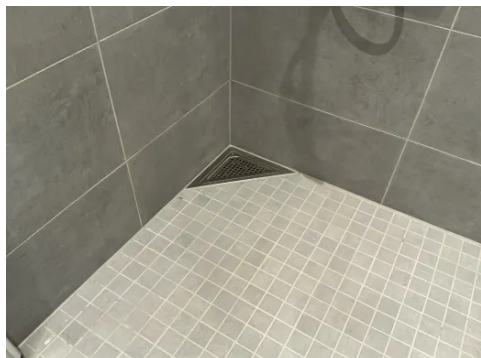
6.17 Våtrom: Bad 2.etg

40mm høydeforskjell fra topp gulv ved dør til topp gulv ved sluk.

Ikke funnet nevneverdige avvik basert på visuell kontroll.
