Tilstandsrapport

Enebolig

Kystkulturveien 292, 9470 GRATANGEN

Befaringsdato: 14.04.2026

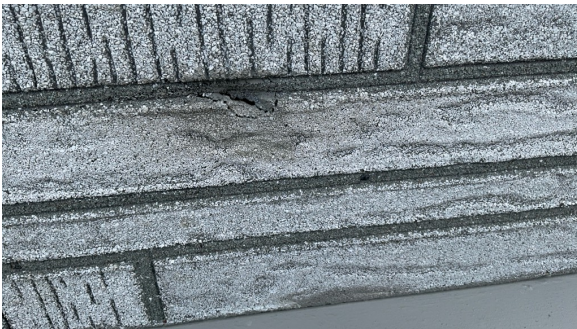
Det er ingen/liten lufting i nedre kant av kledning mot grunnmur. Kledning har sprekker/skader, og det er enkelte skader på fasadeplater.

Forholdene kan gi økt fuktbelastning og risiko for skader i konstruksjonen.

Det anbefales å etablere tilstrekkelig lufting. Skadet kledning og fasadeplater bør utbedres eller skiftes.

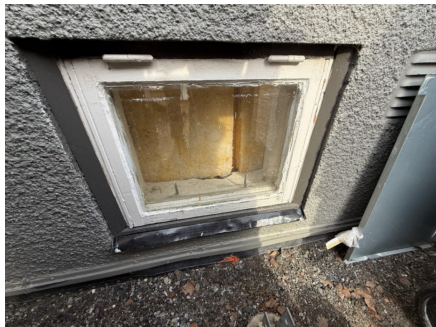
Det er påvist punktert glassrute i stue. Det er mindre skader på enkelte vinduer/karmer og avskallet maling. Eldre vinduer har dårlig isolasjonsevne. Kjellervindu mot dusjrom er kledd igjen innvendig, med begrenset isolasjon og luft bak konstruksjonen.

Forholdene gir redusert funksjon, varmetap og økt risiko for kondens og fuktskader.

Skadde og eldre vinduer bør skiftes. Overflater må vedlikeholdes, og konstruksjon rundt kjellervindu bør kontrolleres og utbedres.

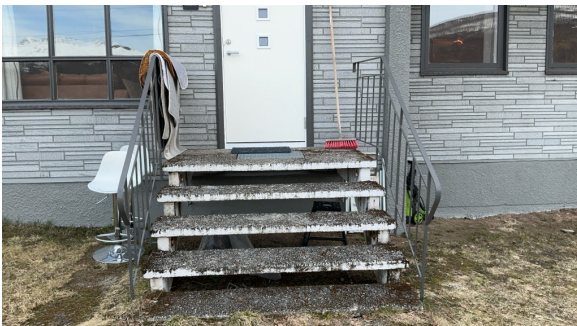
Forholdene kan gi redusert sikkerhet ved bruk og økt slitasje over tid.

Rengjøring og vedlikehold anbefales. Videre oppfølging av skjevheter bør vurderes.

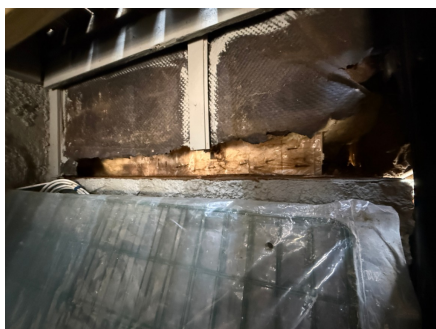
- Det er målt høydeforskjell på mellom 15-30 mm gjennom hele rommet. Tilstandsgrad 2 gis med bakgrunn i standardens krav til godkjente måleavvik.
- Det er registrert symptom på sopp/råte.
- Målt høydeforskjell på mellom 10 - 20 mm innenfor en lengde på 2 meter. Tilstandsgrad 2 gis med bakgrunn i standardens krav til godkjente måleavvik.
- Målt høydeforskjell på over 20 mm innenfor en lengde på 2 meter. Tilstandsgrad 3 gis med bakgrunn i standardens krav til godkjente måleavvik.

Det er registrert høydeavvik i flere steder i bolig. Største registrerte avvik er: Målt avvik er mellom 10–20 mm på 2 meter (TG2) og over 20 mm på 2 meter (TG3). Største avvik er målt til ca. 23 mm på 2 meter i gang mellom dusjrom og vaskerom, samt ca. 20 mm på 2 meter i soverom/stue.

Det er registrert råteskader. Eier har påbegynt utbedring, men arbeidene er ikke ferdigstilt.

- Konstruksjonene må sikres mot råte, sopp og skadedyr.
- Råteskadet treverk må skiftes.
- For å få tilstandsgrad 0 eller 1 må høydeforskjeller rettes opp. Det vil imidlertid sjelden være økonomisk rasjonelt som et enkeltstående tiltak i en bolig som dette. Dersom boligen en gang skal renoveres, kan man vurdere slike tiltak.

Utbedring må fullføres og skadet treverk skiftes ut. Videre kontroll anbefales.

Videre oppfølging anbefales. Oppretting av gulv må påregnes ved behov

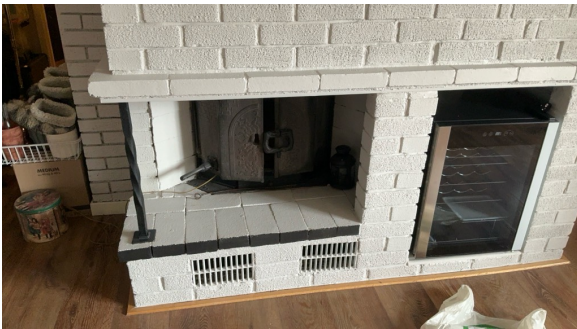
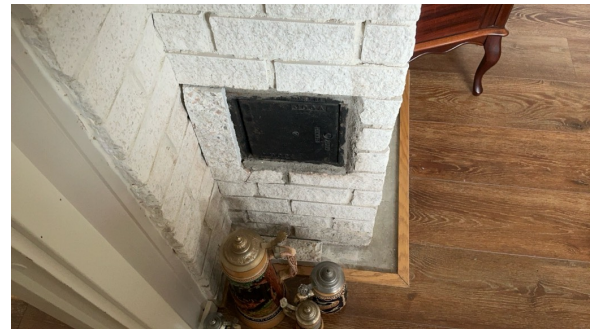
Det mangler ildfast plate på gulv under sotluke/feieluke. Det foreligger fyringsforbud fra brann-/feiertilsyn, opplyst å skyldes sprekke i røykrør. Det er også registrert sprekker i fuger i tegl/murt forblending. Forholdene skyldes trolig alder, slitasje og manglende vedlikehold.

Røykrør og skorstein må utbedres og godkjennes før bruk. Ildfast plate må monteres i henhold til krav.

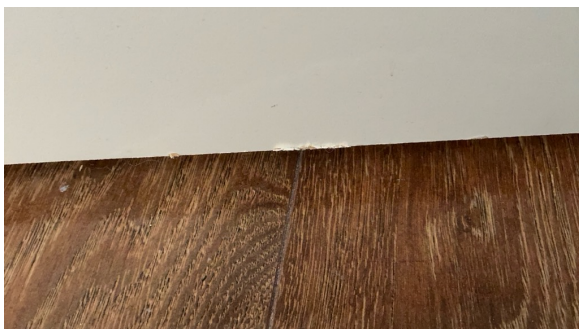
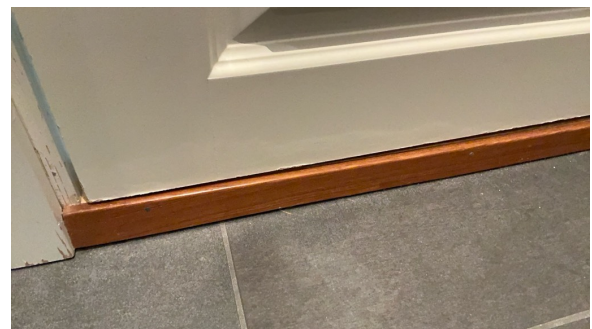
Det er skade på underkant av dørblad til vindfang. Enkelte dører tar i karm ved åpning/lukking. Dør til vaskerom har skjevt montert karm, det er synlig rester av byggsaum på karm. Det er registrert svelling på nedre del av dører til våtrom.

Forholdene gir redusert funksjon og kan indikere fuktpåvirkning på dører til våtrom.

Justering og utbedring av dører/karm anbefales. Fuktårsak bør vurderes, og skadede dører må utbedres eller skiftes ved behov.

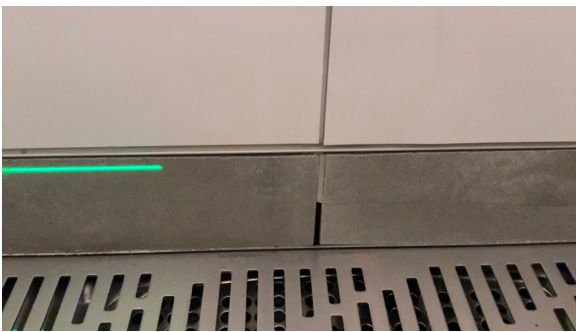
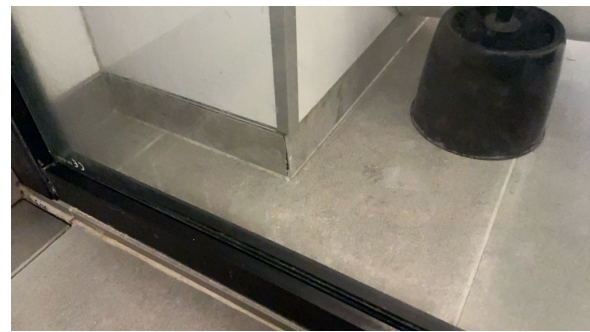
Forholdene gir økt risiko for vannansamling og fare for lekkasje/fuktskader i konstruksjonen.

Utbedring av fallforhold, fuger og tetting må påregnes.

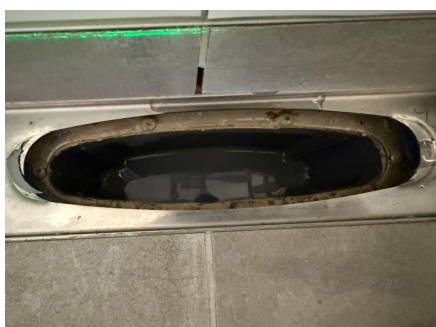
Forholdene gir usikker tetthet og økt risiko for skjulte fuktskader.

Videre undersøkelser anbefales. Utbedring av tettesjikt må påregnes ved behov.
