# Tilstandsrapport

Selveierleilighet

Camilla Colletts vei 15, 0258 OSLO

Befaringsdato: 16.09.2025

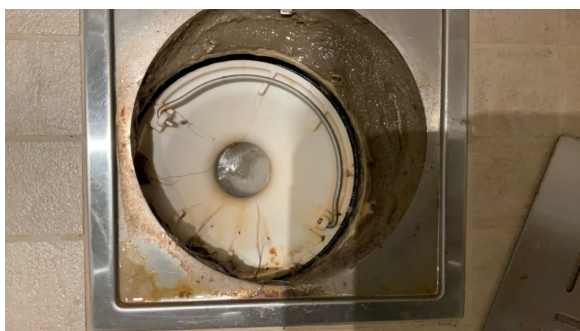
#### Vurdering av avvik:

- Det er påvist mangelfull/feil utførelse rundt rørgjennomføringer e.l. som gir fare for fukt i konstruksjonen i våtsone.
- Mer enn halvparten av forventet brukstid er passert på membranløsningen.

- Overvåk tilstanden jevnlig. For å få tilstandsgrad 0 eller 1 må tettesjiktet skiftes ut, men tidspunktet for når dette er nødvendig er vanskelig å si noe om.
- Konsekvensen er at det kan oppstå fuktskader i konstruksjonen bak overflatematerialet. Vann kan trenge inn gjennom utette rørgjennomføringer og forårsake fuktskader ved fukttilførsel gjennom enten bruksvann eller lekkasjevann.

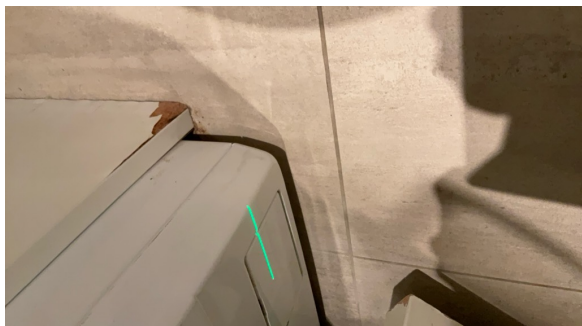
#### Vurdering av avvik:

- Det er påvist skader på innredning.
- Det er påvist fuktskjolder/svelling i skapinnredning.

- Skadede deler av innredning/utstyr må skiftes ut/utbedres.
