Tilstandsrapport

Enebolig

Sydneskleiven 5, 5010 BERGEN

Befaringsdato: 26.03.2026

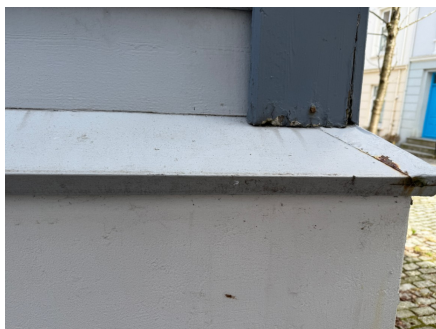
- Det er påvist andre avvik:
- Manglende lufting bak kledning.

- Andre tiltak:
- Lufting bør utbedres hvor denne ikke er tilfredsstillende. Løsningen var vanlig da bygget ble oppført, men medfører økt risiko for fukt og råte i kledning samt bakenforliggende konstruksjoner.

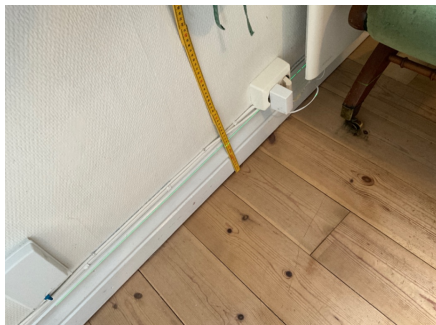
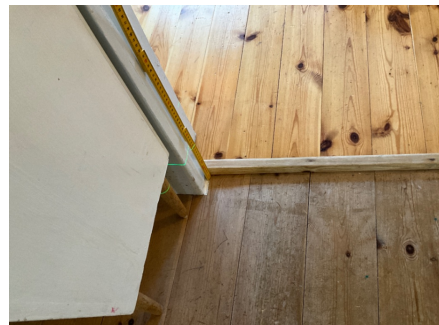
- Målt høydeforskjell på over 30 mm gjennom hele rommet. Tilstandsgrad 3 gis med bakgrunn i standardens krav til godkjente måleavvik.
- Generelt store skjevheter i boligen (normalt iht. alder/byggeskikk).

- Andre tiltak:
- For å få tilstandsgrad 1 må gulvet rettes opp, noe som krever nærmere undersøkelser; tiltaket lønner seg sjelden alene, men kan vurderes ved oppussing, og kostnadsestimatet gjelder kun selve utbedringen - justering av dører, nye overflater og eventuell forsterkning kommer i tillegg.

Kostnadsestimat: 20 000 - 100 000

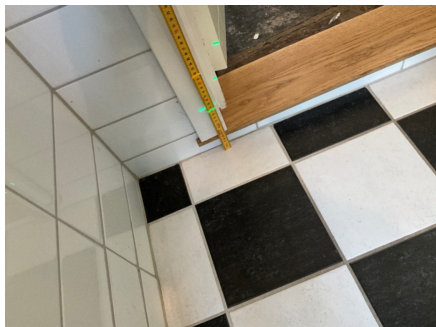
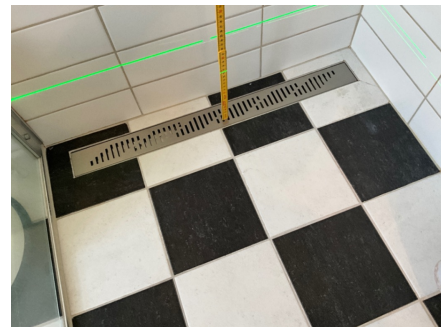
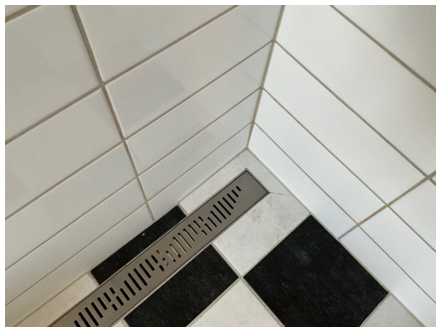
- Det er påvist andre avvik:
- Sprekk i flis ved slukrist.

- Andre tiltak:
- Hvis mulig bør fliser skiftes, men en må være forsiktig dersom en utfører evt. tiltak grunnet risiko for å skade underliggende membran.
