# Tilstandsrapport

Boligbygg med flere boenheter

Tjernfaret 35, 0956 OSLO

Rapportdato: 19.02.2026

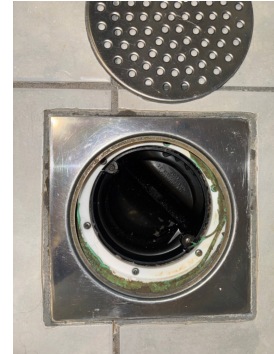
Sluk.

Det er viktig å merke seg at levetiden til en membran varierer basert på kvalitet, installasjon og bruk. Eldre membraner kan bli sprø og sprekke opp, noe som fører til at de mister sin vanntettende funksjon. Dette kan resultere i vannlekkasjer.

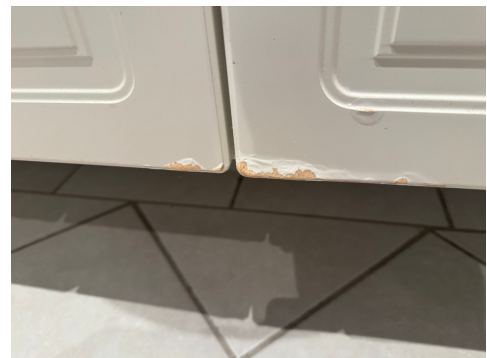
- Det er påvist skader på innredning.

Se bilde. Årsak er høy luftfuktighet på våtrom og dårlig fuktbestandighet på skap.

Delaminering på servantskap.

Delamineringen på servantskapet er estetisk og har ingen praktisk betydning. Ved utbedring må skapet byttes.

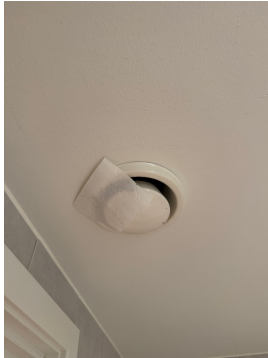
Avtreksventil med mekanisk avtrekk på badet. Avtrekket kan styres fra ventilatoren på kjøkkenet. Spalte under baderomsdøren for overstrømming av luft.

Test av avtrekk. Papiret henger.

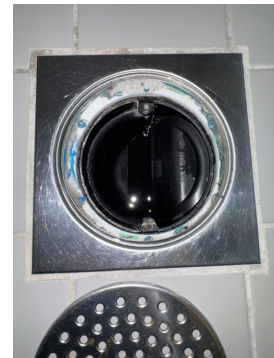
Sluk.

Det er viktig å merke seg at levetiden til en membran varierer basert på kvalitet, installasjon og bruk. Eldre membraner kan bli sprø og sprekke opp, noe som fører til at de mister sin vanntettende funksjon. Dette kan resultere i vannlekkasjer.

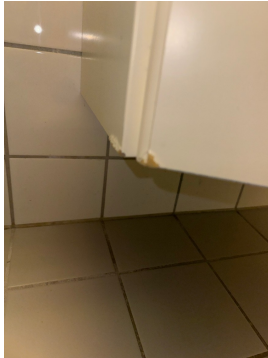
- Det er påvist skader på innredning.
- Svelleskade på servantskap. Se bilde.

Delaminering på servantskap.

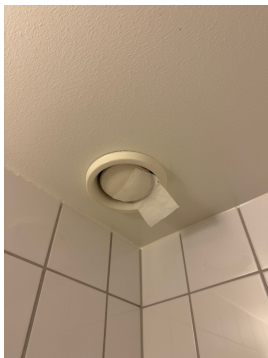
Avtreksventil med mekanisk avtrekk på badet. Avtrekket kan styres fra ventilatoren på kjøkkenet. Spalte under døren for overstrømming av luft.

Test av avtrekk. Papiret henger.

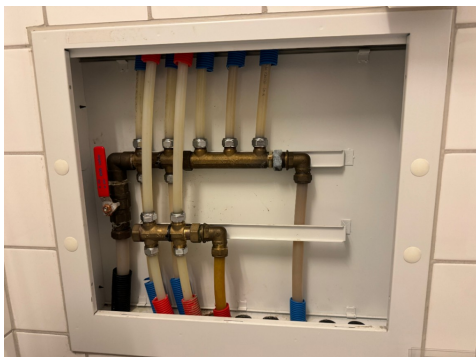
Rørskap.

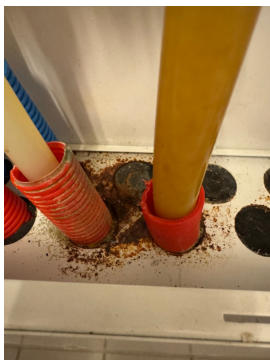
Rust i bunn av rørskapet. Noe rust på stoppekranen.

Rust i rørskapet.

Rust i rørskapet kan medføre at skapet lekker inne i veggen ved eventuelle lekkasjer i røranlegget. Ved utbedring kan man forsøke å tette med en selvklebende folie hvis mulig. I ytterste konsekvens må skapet byttes. Kontakt rørlegger.

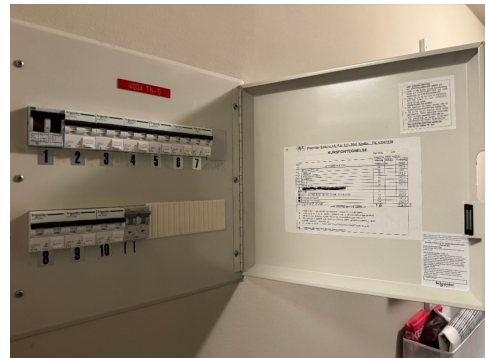
Sikringsskap.
