# Tilstandsrapport

📍 Sverre Iversens vei 1, 0972 OSLO

# gnr. 96, bnr. 76

Oppdragsnr.: 18554-1835

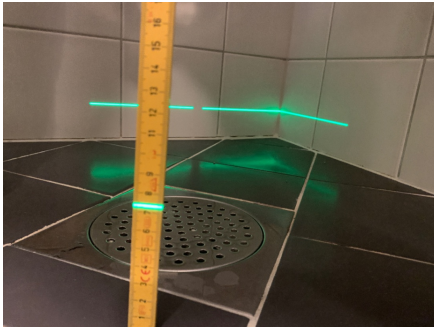
Gulvet er flislagt. Rommet har elektriske varmekabler. Høydeforskjell fra toppen av sluket til toppen av membranen ved dørterskelen er 32mm. Øvrig gulv er sjekket ved stikkontroll og det er funnet 1:100 fall

Godt fall fra topp flis ved dør til topp flis ved sluk
