Tilstandsrapport

TOMANNSBOLIG (HEL) OVER 3 PLAN MED GARASJE

Thorvald Lammers' gate 15, 2000 LILLESTRØM

Befaringsdato: 17.02.2026

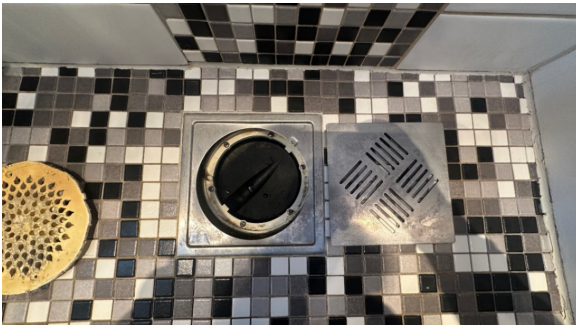
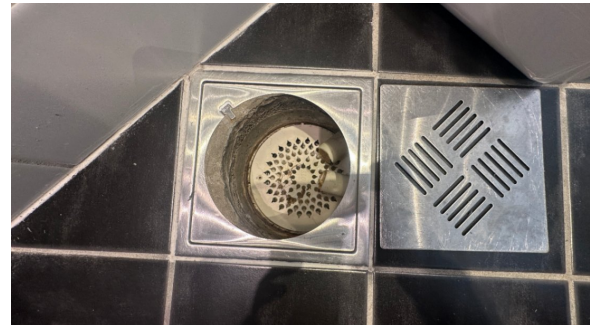
2. ETASJE > BAD

Det ble utført hulltaking i tilstøtende rom (gang), uten å påvise unormale avvik/symptomer.

Søket med RF-måler (relativ fuktighet - stav) viste en måling på 30,8 % ved 21,4 °C, noe som ikke indikerer unormale fuktverdier på befaringstidspunktet.

Det ble i tillegg, rutinemessig søkt etter fukt i dusjonens vegger med fuktindikator (Protimeter SM) på befaringen, og det var ingen indikasjoner på fukt. Fuktøk gir kun en indikasjon og må ikke oppfattes som en garanti for baderommet. Gulv måles ikke.

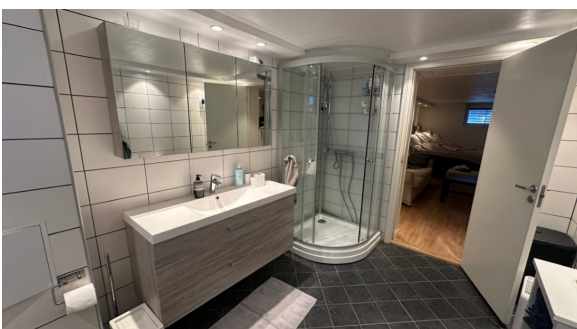
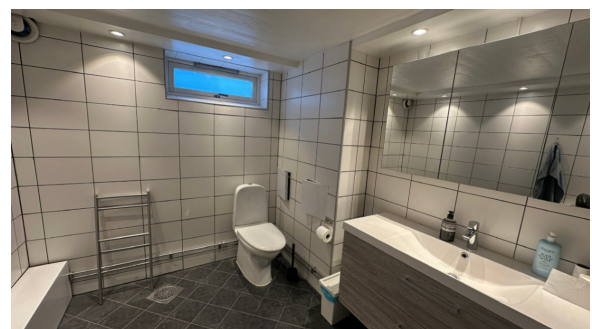
KJELLER > BAD

Bemerkning:
Dør er plassert i våtsonen på badet, noe som over tid kan føre til fuktskader på dørbled og karm.
Alternativ plassering anses som vanskelig grunnet rommets utforming.

Det ble også observert mindre riss i enkelte flisfuger.
Sprekk/riss i fliser i våtrom har i utgangspunktet liten betydning for funksjonaliteten på badet så sant membransjikt bak fliser er tett.
Ellers har overflater har normal og forventet bruksslitasje.

- Det er avvik:
- I henhold til dagens krav skal det være en høydeforskjell på 25 mm mellom topp slukrist og topp membran ved terskel.
Om membran ikke er synlig ved terskel, måles høydeforskjellen mellom topp slukrist og topp flis ved terskel (der evt. vann kan renne ut i tilstøtende rom).
- Fallforholdene både utenfor og i dusjsonen tilfredsstiller ikke fullt ut minimumskravet til fall i henhold til krav.
- Det ble registrert noe antydning til hulrom i enkelte fliser, samt stedvis mindre riss i flisfuger. Dette vurderes å ha begrenset betydning i seg selv, så lenge membranen under flisene er intakt.

- Tiltak:
 - Tiltak kan utføres lokalt ved å utbedre oppkant ved dørterskel med tettesjikt, slik at tiltenkt oppkanthøyde oppnås og høydeforskjellen blir minst 25 mm.
- Konsekvens – Avvik i høyde kan medføre at lekkasjevann renner ut av rommet. Fallforholdene kan også føre til at vann ikke ledes effektivt mot sluk, noe som øker risikoen for mindre vannansamlinger på gulvet.
- Oppgradering og utbedring av fallforhold vil være naturlig ved evt. modernisering.
 - Sprekker og bom i fliser kan over tid føre til løse fliser og behov for utbedring. Dette vurderes å ha begrenset betydning, forutsatt at membranen/tettesjiktet under, som i dette tilfellet ligger under støpen, er intakt.

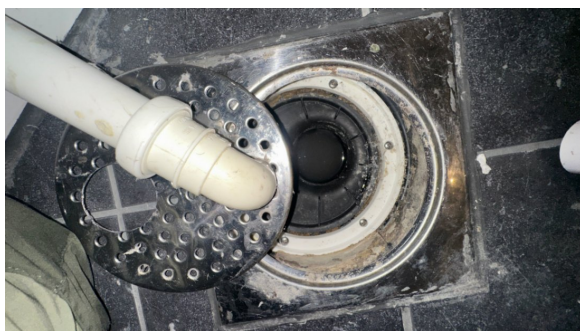
KJELLER > BAD

Det ble rutinemessig utført overflatesøk etter fukt i dusjonens vegger ved befaring, ved bruk av fuktindikator (Protimeter MMS).
Det ble ikke registrert indikasjoner på fukt i kontrollerte flater.
