LILLESTRØM SENTRUM

Thorvald Lammers' gate 15

Tilstandsrapport

TOMANNSBOLIG (HEL) OVER 3 PLAN MED GARASJE

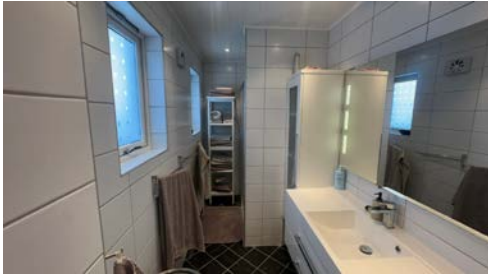
2. ETASJE > BAD

1 TG 1 Overflater vegger og himling

Dokumentasjon på baderommets oppbygging og tekniske løsninger er ikke fremlagt.
Det er derfor ikke mulig å verifisere løsningene eller vurdere utførelsens kvalitet.
Membran var synlig ved terskel, type banemembran.

Undersøkelsen er begrenset til nivå 1 (visuell og ikke-inngripende), og skjulte forhold, herunder utførelse og tetthet utenfor synlige flater, kan ikke verifiseres.

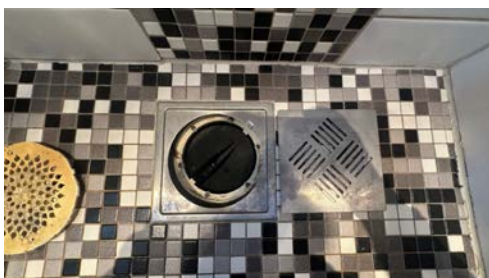
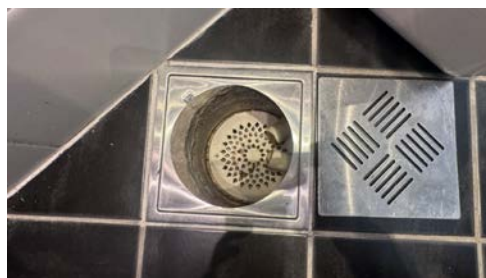
2. ETASJE > BAD

1 TG 1 Sanitærutstyr og innredning

Det ble i tillegg, rutinemessig søkt etter fukt i dusjens vegger med fuktindikator (Protimeter SM) på befaringen, og det var ingen indikasjoner på fukt. Fuktøk gir kun en indikasjon og må ikke oppfattes som en garanti for baderommet. Gulv måles ikke.

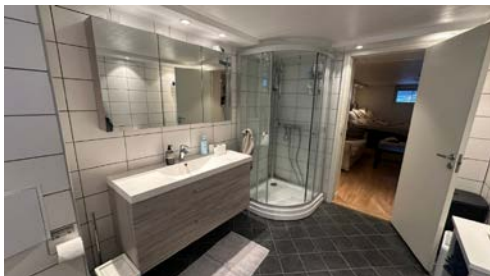
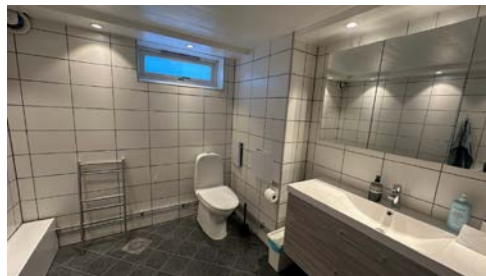
KJELLER > BAD

Konsekvensen av manglende dokumentasjon er at løsninger og fremgangsmåte utført av ansvarlig utførende ikke kan bekreftes.

Badet fungerer ellers som tiltenkt med dette avviket.
