Tilstandsrapport

Enebolig

Mjøsundveien 91, 9350 SJØVEGAN

Befaringsdato: 23.02.2026

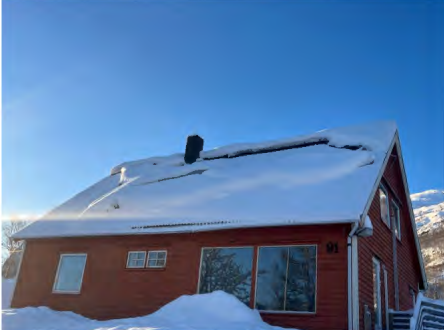
Taktekkingen er av stål/aluminiumsplater. Taket er besiktiget fra bakkenivå. Siden taket (takkonstruksjon, takteking og skorstein) kun er observert fra bakkenivå, er vurderingen begrenset av dette. Det er ikke sikkerhetsmessig forsvarlig å bevege seg ut på taket eller observere fra stige. Selv om det ikke er avdekket skader under befaringen, betyr ikke dette at det ikke foreligger skader som en besiktigelse på taket kan avdekke. Vær oppmerksom på denne risikoen. En undersøkelse av taket kan utføres av en fagperson under tilstrekkelige sikkerhetsforhold.

- Vurdering av avvik:**
- Mer enn halvparten av forventet brukstid er passert på taktekingen.
 - Mer enn halvparten av forventet brukstid er passert på undertak.
 - Takteking er snødekt, alder eller materiale er ukjent og derfor ikke nærmere vurdert.
 - Utvendige beslag har utettheter.

Registrert hull i taktekkking. Råteskadet vindskibord.

Kostnadsestimat: 100 000 - 200 000

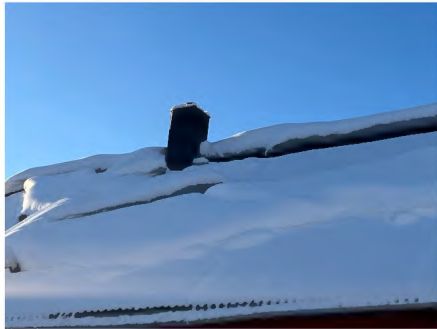
Nedløp og beslag

- Det er ikke tilfredsstillende bortledning av vann fra taknedløp ved grunnmur.
- Det er påvist avvik i beslagløsninger.
- Det mangler snøfangere på hele eller deler av taket, men det var ikke krav om dette på byggemeldingstidspunktet.
- Det mangler tilfredsstillende adkomst til pipe for feier.
- Mer enn halvparten av forventet brukstid er passert på renner/nedløp/beslag.
- Takrenner/nedløp har store lekkasjer.

Skader på beslag. Takbeslag og takrenner må utskiftes.

- Plattform for feier må monteres.
- Påviste skader må utbedres.
- Avvik i beslagløsninger må utbedres.
- Lokal utbedring må utføres.
- Det bør lages system for bortledning av vann fra taknedløp ved grunnmur.

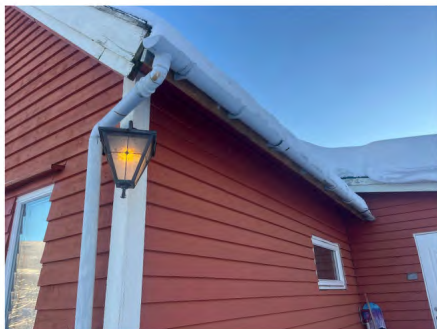
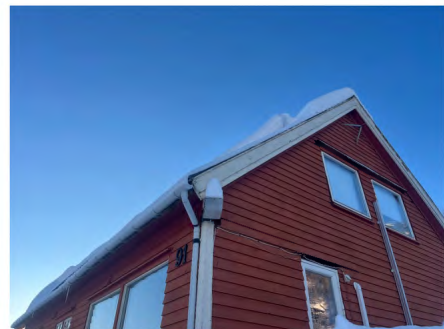
Veggkonstruksjon

Veggene har tømmer og bindingsverkskonstruksjon fra byggeår 1930-1958-1978. Fasade/kledning har liggende bordkledning. Utvendig panel fra 1978

- Det er ingen eller liten lufting i nedre kant av kledning mot grunnmur.
- Det er påvist betydelige råteskader i bordkledningen.
- Det er påvist omfattende skade i fasade.
- Det er påvist spredte råteskader i bordkledningen.
- Det er avvik:

Div. skader / åpninger i utvendig panel.

- Det bør foretas tiltak for å bedre lufting av kledningen.
- Uten tilstrekkelig lufting bak bordkledningen kan fuktighet som trenger inn bak bordene eller gjennom veggen innenfra ikke tørke opp. Dette skaper ideelle forhold for råtesopp og muggvekst.
- Råteskader i bordkledningen vil fortsette å utvikle seg både i tillegg til bordkledning og til bakenforliggende veggkonstruksjon, dersom en ikke foretar tiltak.
- Tiltak:
- Råteskadet trekledning må skiftes ut.
- De påviste skader må utbedres.

Utvendig panel må utskiftes

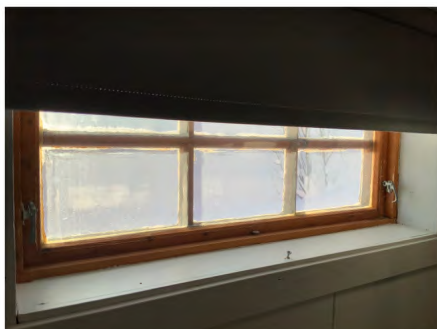
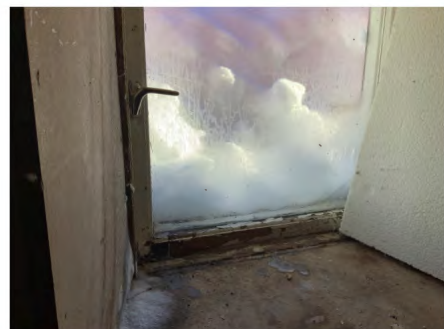
! TG 2 Vinduer

- Det er påvist avvik rundt innsetningsdetaljer.

- Det bør gjøres tiltak for å lukke avviket.

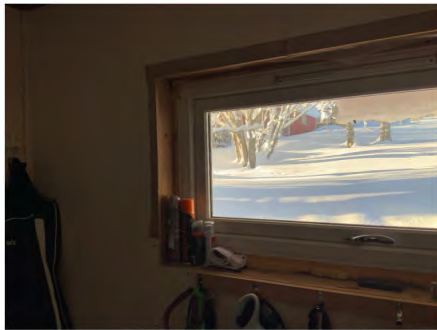
! TG 2 Vinduer - 2 - 3

- Det er påvist avvik rundt innsetningsdetaljer.
- Karmene i vinduer er slitte og det er sprekker i trevirket.

- Det må foretas lokal utbedring.
- Det må påregnes noe vedlikehold og at enkelte vinduer må skiftes ut.

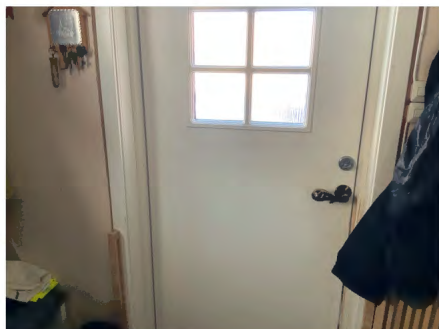
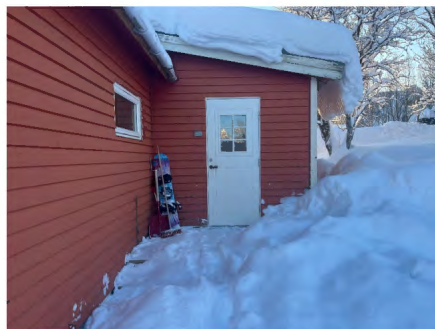
Dører - 2 - 3

- Det er påvist avvik rundt innsettingsdetaljer.

- Det bør gjøres tiltak for å lukke avviket.

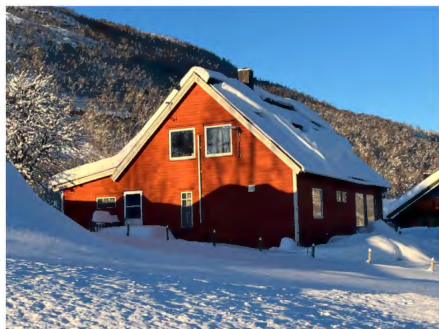
TG 2 Andre utvendige forhold - 2

Utvendig overbygd nedgang / trapp av betong ned til kjeller.

Utvendig sluk mangler. Store sprekker i mur. Stor fuktighet i konstruksjonen.

Sprekker i betongtrapp.

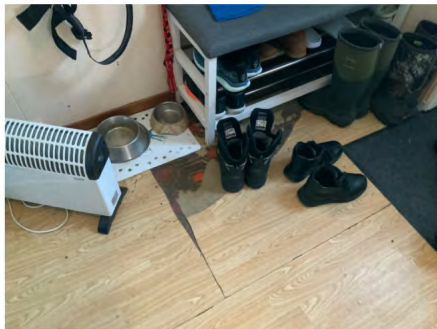
TG 3 Etasjeskille/gulv mot grunn

- Det er målt høydeforskjell på mellom 15-30 mm gjennom hele rommet. Tilstandsgrad 2 gis med bakgrunn i standardens krav til godkjente måleavvik.
- Det er registrert symptom på sopp/råte.
- Målt høydeforskjell på mellom 10 - 20 mm innenfor en lengde på 2 meter. Tilstandsgrad 2 gis med bakgrunn i standardens krav til godkjente måleavvik.
- Målt høydeforskjell på over 20 mm innenfor en lengde på 2 meter. Tilstandsgrad 3 gis med bakgrunn i standardens krav til godkjente måleavvik.
- Målt høydeforskjell på over 30 mm gjennom hele rommet. Tilstandsgrad 3 gis med bakgrunn i standardens krav til godkjente måleavvik.
- Det er påvist skader på konstruksjoner i krypkjeller som er forårsaket av råte eller sopp.

- Konstruksjonene må sikres mot råte, sopp og skadedyr.
- For å få tilstandsgrad 0 eller 1 må høydeforskjeller rettes opp. Det vil imidlertid sjelden være økonomisk rasjonelt som et enkeltstående tiltak i en bolig som dette. Dersom boligen en gang skal renoveres, kan man vurdere slike tiltak.

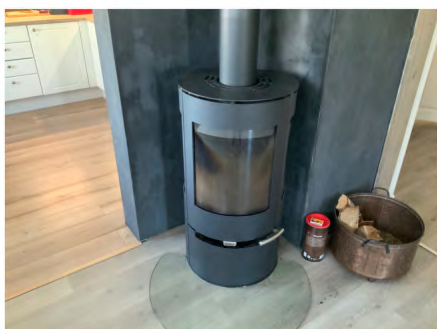
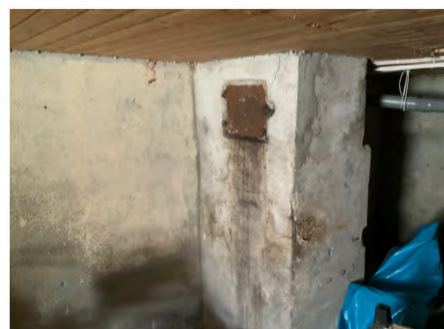
TG 3 Rom Under Terreng

Gulvet er av betong. Veggene har betong/mur. Hulltaking er foretatt og det er påvist avvik i konstruksjonen. Deler av betong-gulv er opp meislet. Sluk i gulv i 1 kjellerrom.

- Alt av organiske materialer må fjernes.
- Det må foretas tiltak for å redusere/begrense fuktgjennomtrenging inn i kjeller.
- Det må foretas tiltak for å utbedre årsak til fukt-/råteskadene samt utbedre råteskadene
- Det anbefales at alt treverk i kjeller fjernes og at kjelleren har mest mulig åpne murkonstruksjoner med god utlufting.

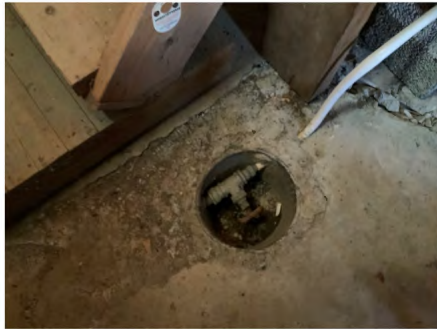
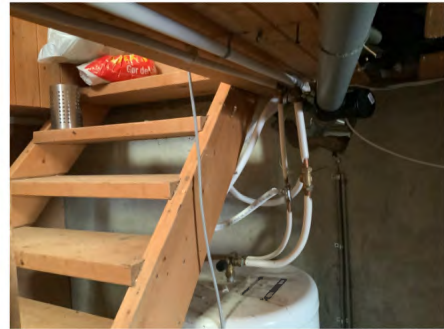
Vannledninger - 2

Innvendige vannledninger er av plast (rør i rør).

- Det bør foretas tiltak på anlegget som sikrer bedre løsning på eventuelt lekkasjevann fra rør i rør system.
- Anlegget bør sjekkes av fagperson.

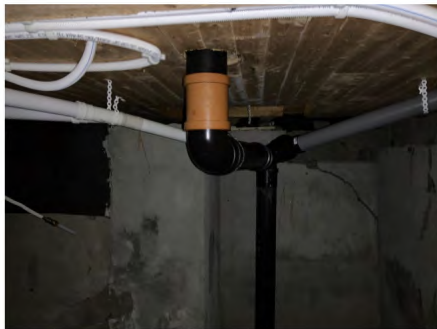
Det er avløpsrør av plast fra 1978-2020

Avløpsrør bør klamres bedre
