LØKSEBOTN

Mjøsundveien 91

# Innholdsrik enebolig med fin beliggenhet

# Tilstandsrapport

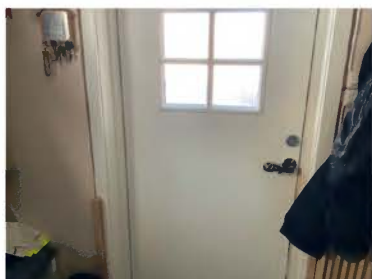
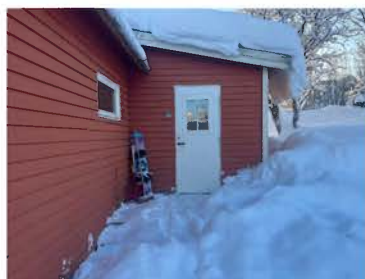
## Dører - 2 - 3

Bygningen har malt verandadør i tre med glassfelt fra soverom 1 etasje.

### Konsekvens/tiltak

- Det bør gjøres tiltak for å lukke avviket.
