# Bjørkelien 71 5164 LAKSEVÅG

## Tilstandsrapport Eierskifte

Rapportdato: 13.2.2026 (Gyldig til 13.2.2027)

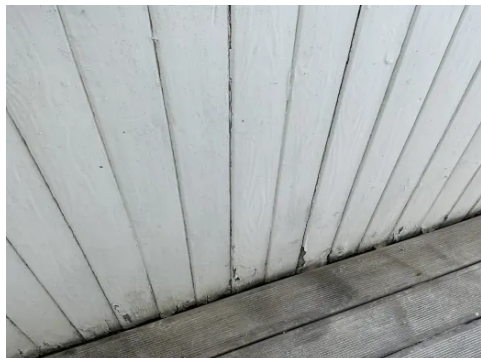
Slitasje på kledning.

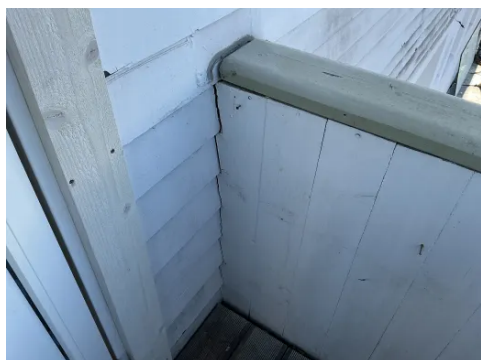
Rekkverk løst mot vegg i topp.

Rekkverk har sklidd ut litt fra vegg i topp, noe som kan tyde på sig i konstruksjonen (TG 2)

Det ble ikke observert synlig skader innvendig som tyder på fuktinntrenging. Det gjøres oppmerksom på at utkraget balkong av denne type er en utsatt konstruksjon med med fare for fuktinntrekk mot vegg (TG 2)

Anbefaler renovering av balkong for kontroll av gjennomføring/innfesting i vegg samt for oppgradering av rekkverk.

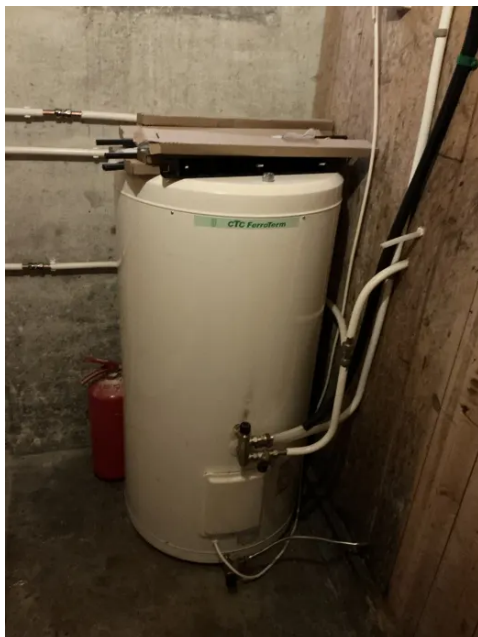
Varmtvannsbereder i kjellerbod

Berederen er over 20 år har usikker restlevetid (TG 2)

En utskifting av bereder som følge av oppnådd alder/( over 20 år) er påregnelig.
