Tilstandsrapport

3-ROMS LEILIGHET MED BALKONG + BOD

Hattemakerlia 90, 2019
SKEDSMOKORSET

Befaringsdato: 27.04.2026

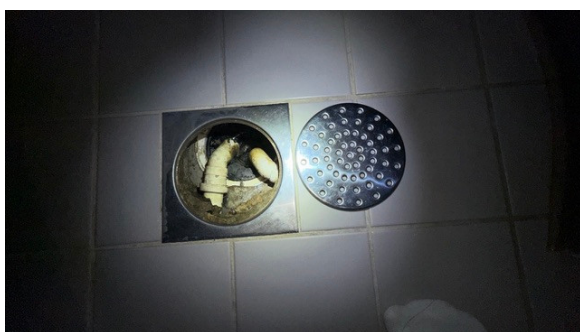
3.ETASJE > BAD

Det ble ikke registrert unormale fuktindikasjoner ved befaring. Våtrommet fremstår i funksjonell stand, men fremtidig bruksmønster kan påvirke når modernisering bør vurderes.

Men membran kan ikke lengre garanteres.

Konsekvens - Når tettesjiktet har passert over halvparten av forventet levetid, øker risikoen for fuktskader og lekkasjer over tid. Ved endret bruk eller økt fuktbelastning kan eksisterende løsninger svikte, og behovet for full oppgradering av badet kan oppstå tidligere som følge.

• Oppgradering av badet vil være naturlig ved eventuell modernisering og må til for å lukke avviket.

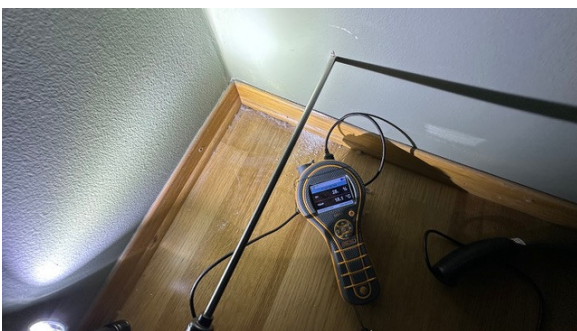
KJØKKEN

Komfyrvakt og aquastop/lekkasjesikring med sensor og magnetventil er ikke installert.

Dette var ikke et krav på oppføringstidspunktet for kjøkkenet, men det anbefales å ettermontere slike løsninger for å øke sikkerheten mot brann og vannskader.

Det ble rutinemessig søkt etter fukt på typisk fuktutsatte steder med fuktindikator (Protimeter SM) på befaringen og det var ingen indikasjoner på fukt.

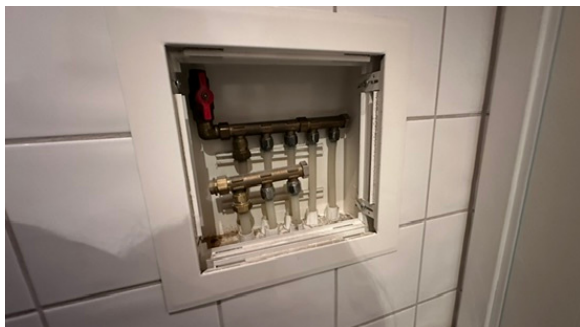
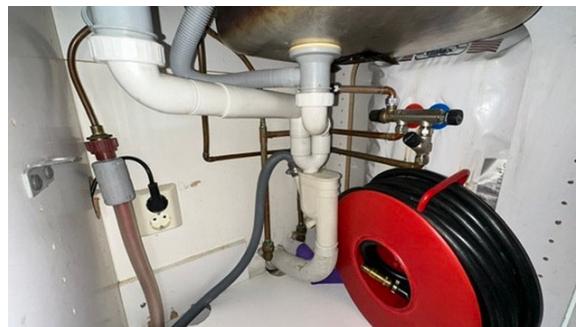
Det er registrert normal alders- og bruksslitasje på synlige vannrør, herunder overflateslitasje og stedvis korrosjon. Vurderingen er basert på visuell inspeksjon av tilgjengelige deler. Det ble i tillegg registrert noe rustdannelse i bunnen av fordelerskapet.

• Det er ikke installert lekkasjesikring med magnetventil og sensor på kjøkkenet.

Konsekvens – Konsekvensen kan være økt risiko for lekkasje og vannskade som følge av alder, samt uforutsette kostnader ved svikt.

Det er registrert rustdannelse i bunnen av fordelerskapet. Dette kan indikere tidligere eller pågående fukt-/lekkasjepåvirkning, og kan over tid medføre korrosjon og redusert levetid på komponenter.

Konsekvens - Ved en eventuell vannlekkasje kan skadeomfanget bli større, siden det ikke er installert system som automatisk stanser vannet.

Årsak til rustdannelse bør avklares. Rust kan fjernes, og fordelerskapet bør kontrolleres for lekkasjer/fukt. Eventuelle skadde eller korroderte deler bør utbedres eller skiftes ved behov. Jevnlig lufting og rengjøring av skapet kan bidra til å redusere eventuell kondensdannelse over tid.

For å lukke avviket må lekkasjevarsler med sensor og magnetventil ettermonteres.

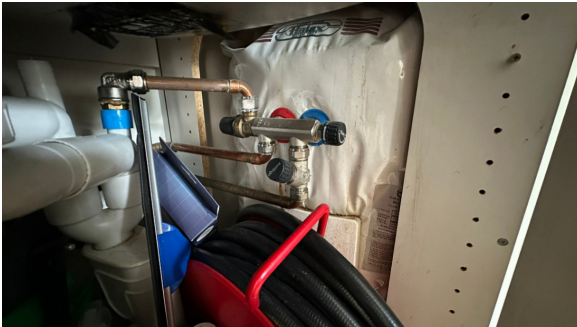
- Det er påvist at varmtvannstank er over 20 år
- Full inspeksjon av berederen var begrenset, ettersom den er installert inne i underskapet på kjøkkenet.
- Over halvparten av forventet levetid på VVB er passert.
Vanninstallasjoner anses som en utsatt bygningsdel. Tatt alder i betrakning kan skader oppstå som følge av aldring.
- Berederen er tilknyttet strømnettet med stikkontakt.
Installasjon med stikkontakt var godkjent installasjonsmetode ved montering av berederen.
Om bereder senere skal byttes, flyttes eller tilsvarende, må det skje i henhold til nye og gjeldende krav.

Begrenset tilkomst gjør at berederen ikke er fullstendig kontrollert. Eventuelle lekkasjer, korrosjon eller andre avvik kan derfor være vanskeligere å oppdage.

Konsekvens - alder = vannlekkasje. Stikkontakt = mulig brannfare, i verste fall.

Tidspunkt for utskifting nærmer seg.

Tiltak: Det bør sikres bedre tilkomst for kontroll og vedlikehold. Berederen bør jevnlig kontrolleres for tegn til lekkasje eller skader. Ved eventuell utskifting anbefales en mer åpen løsning, slik at avvik lettere kan oppdages på et tidlig tidspunkt.
