# Tilstandsrapport

Selveierleilighet

Middelthuns gate 21 C, 0368 OSLO

# gnr. 215, bnr. 231, snr. 90

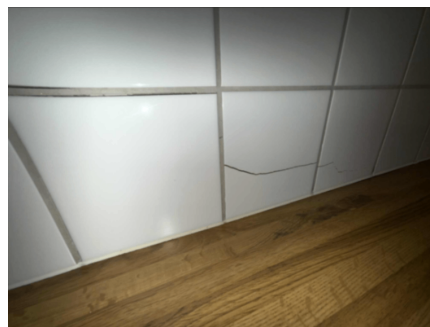
- Det er påvist skader på overflater/kjøkkeninnredning utover normal slitasjegrad.
- Det er påvist at noen fliser har bom (hulrom under).
- Kjøkkeninnredningen har generell stor slitasjegrad (utover normal slitasjegrad ut ifra alder).

Store felt med bom, riss og sprekker på fliser mellom overskap og benkeplate.

- Kjøkkeninnredningen må skiftes.
- Dersom tiltaket ikke utføres, kan dette over tid føre til at flisene løsner eller sprekker, spesielt ved belastning eller bevegelser i konstruksjonen.

For å lukke avvik må hele innredning skiftes. Kostnadsestimat vil variere fra type kjøkken og leverandør.

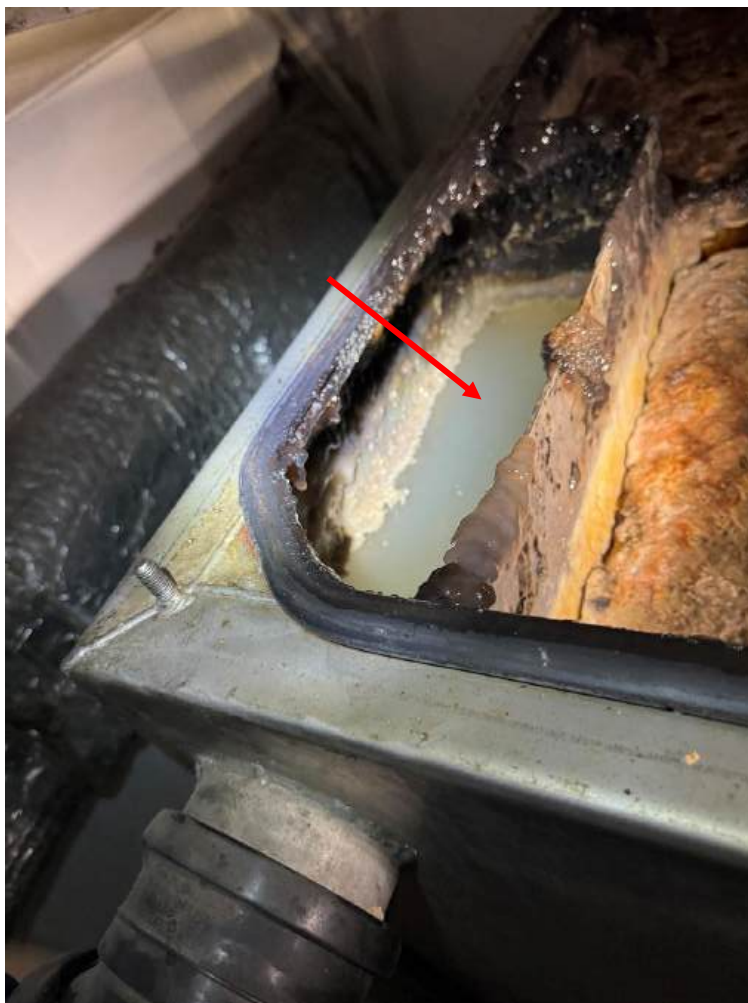
Rød pil viser sensor som ligger utenfor fettutskilleren. Denne skal varsle når fettutskilleren er full. Hvis man har perioder i året der det er flere kunder, så produseres det mer fett og fettutskilleren må tømmes oftere. Derfor er det svært viktig at fettutskilleren er funksjonell og ligger i fettutskilleren.

Rød pil her viser utslippskassen. Som man ser så er det fett i utslippskassen som indikerer at det slippes fett ut til felles og kommunale offentlig avløpet.
