# Tilstandsrapport

Middelthuns gate 21 C, 0368 OSLO

# gnr. 215, bnr. 231, snr. 90

Rapportdato: 08.12.2025

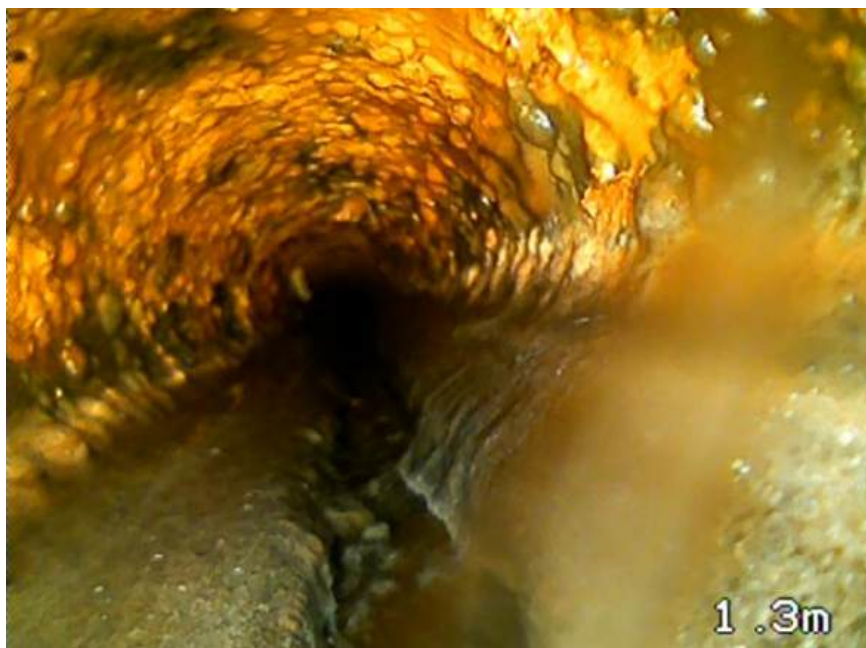
På 1,3 meter så ser man en del fett:

Røret er gammelt soil/jernrør som har noen rustavløringer.

Spesielt med hensyn til bunnen av rørveggen så er det samlet opp en del fettavleiringer som også ser ut til å ha herdet seg. Dette kan bli vanskelig å få fjernet 100%, men vedlikeholdsspyling vil ha god effekt.

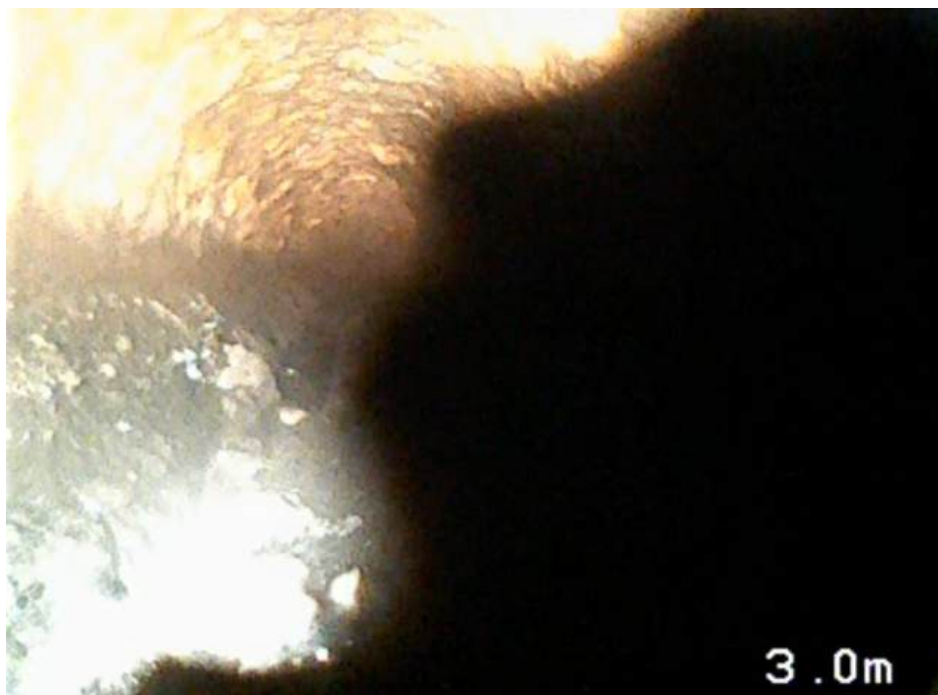
Fettmengden er tilsvarende i resten av røret samt på 3 meter så er det såpass store mengder er fettete krøller seg foran kamera:

Grunnet fett og friksjon i avløpet så avsluttes videoen på 4 meter. Stort behov for spyling av røret.

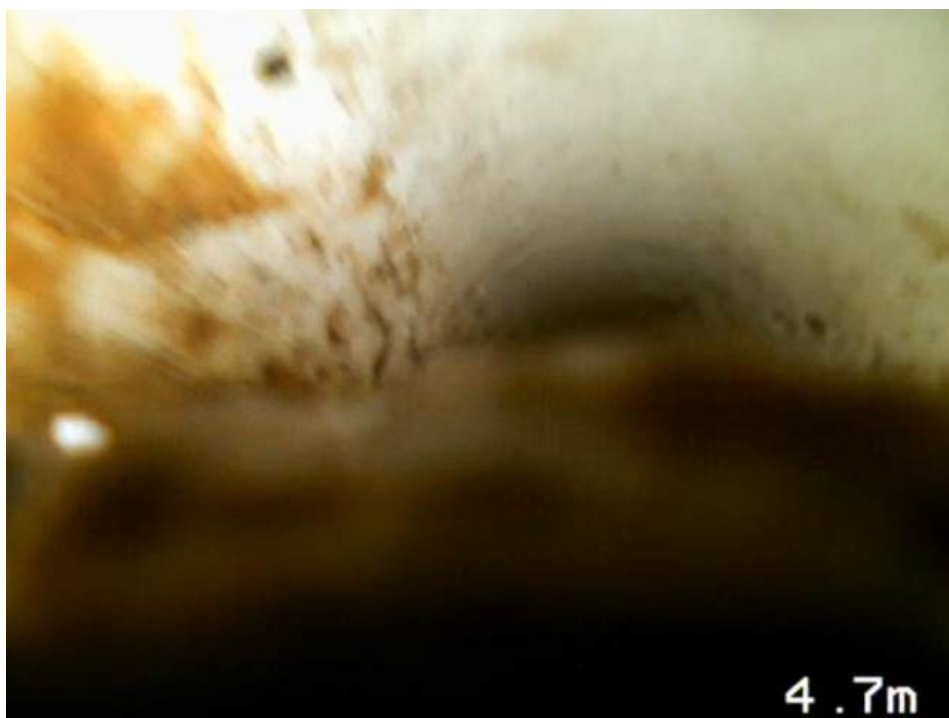
Fra kjøkkensluket så filmer vi lenge før det går mot stamme, det er lengre strekk under kjøkkenbenken som har noe dårlig fall. Det er med på å gjøre at det samler seg opp vann og noe fett i røret lokalt hos beboer. Man ser på bilde under at fett krøller seg føre linsen til kamera.

Første videoen avsluttes på 6 meter siden røret går i har noen skarpe bend før det går videre i felles stamme. Vi kommer ikke gjennom siden friksjon stanser kamera.

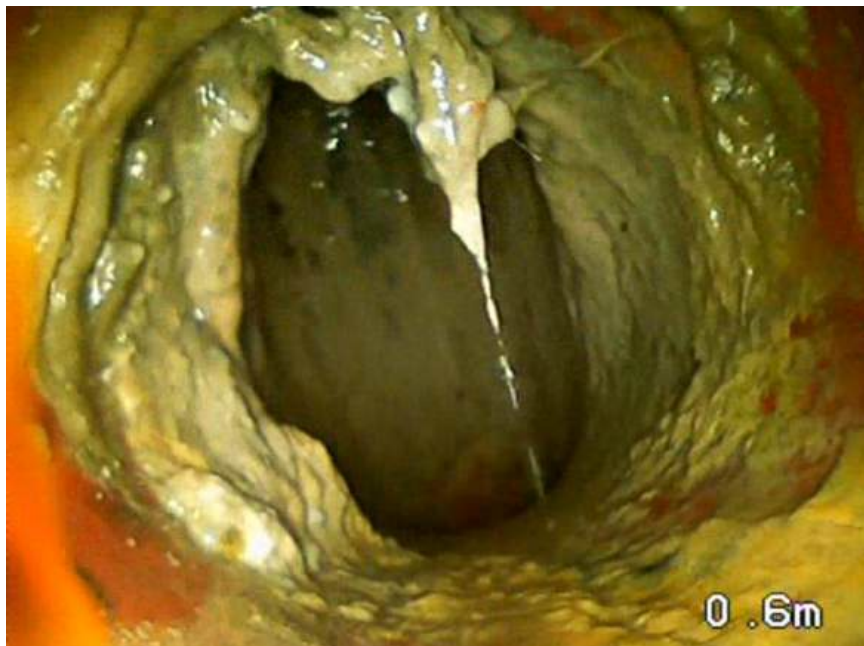
På 0,6 meter så går grenrøret over til felles stamme, her ser man spesielt godt mengden fett i felles avløp:

Man ser videre at det er fett rundt hele avløpets dimensjon og at dette fettet er ikke herdet. Det er veldig viktig at man gjennomfører vedlikehold før fett herder seg. Om man lar det gå såpass lang tid at det herder seg så er det nesten umulig å fjerne.

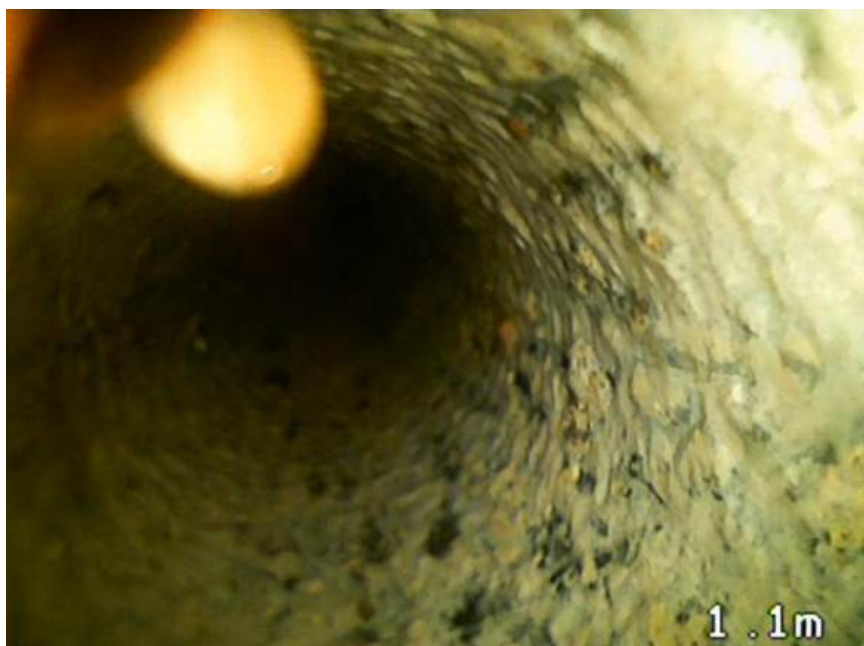
Mengden fett er tilsvarende ned hele stammen frem til felles bunnledning

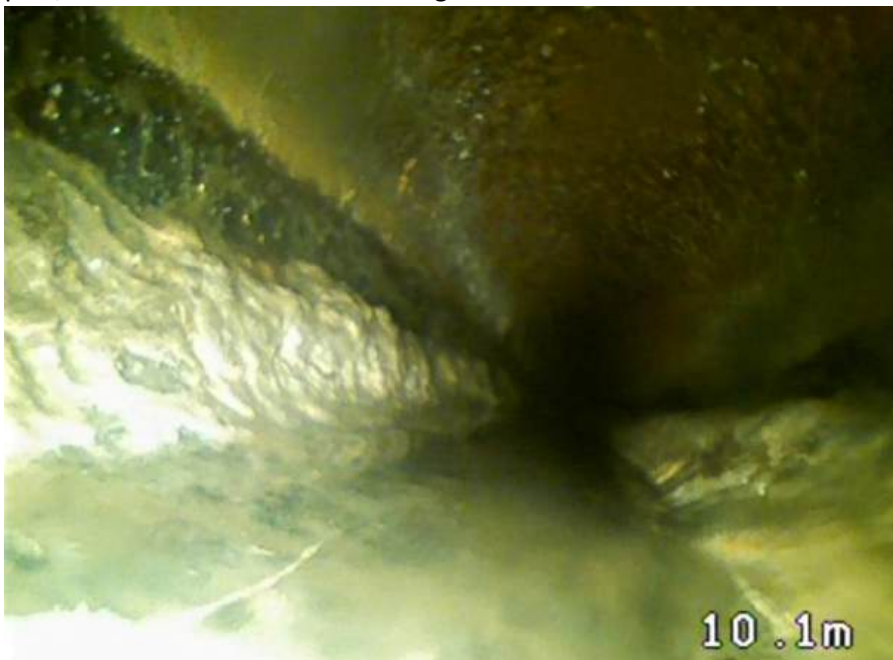
på 9,6 meter så ser man bunnledningen:

Man ser store mengder fett på rørveggene, vannet renner ikke unna mest sannsynlig på grunn av fett som demmer opp vannet.

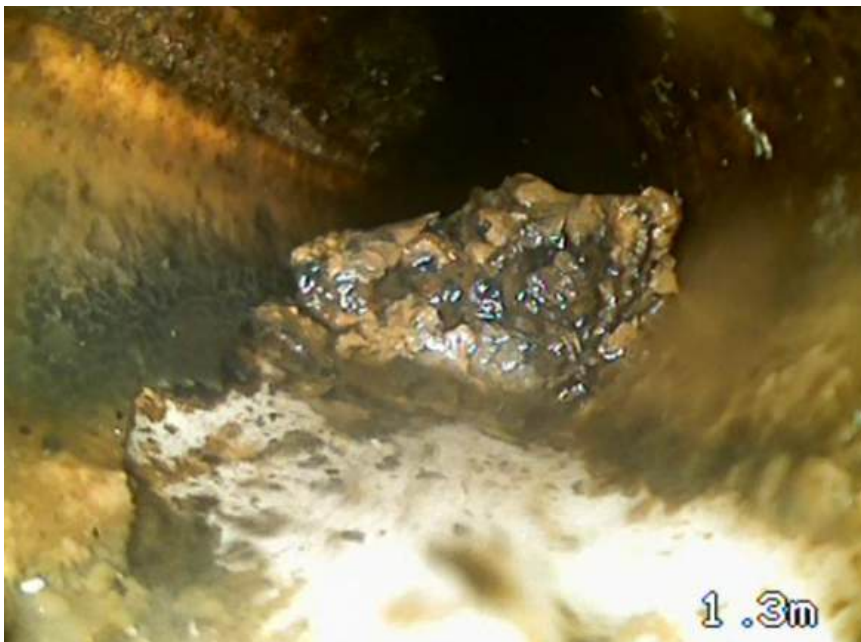
Video starter i kjøkkenavløp, i grenrør så ser man store mengder fett. Fettet krøller seg på linsen til kamera. Vel å merke at dette er ikke felles avløp, men viser at det har god nytte å få gjennomført spyling. Det er løst fett i avløpet.

Det er tilsvarende mengder fett videre i grenrøret, etter 5 meter så er det for mange skarpe bend til at vi klarer å få kamera videre i avløpet og videoen avsluttes.

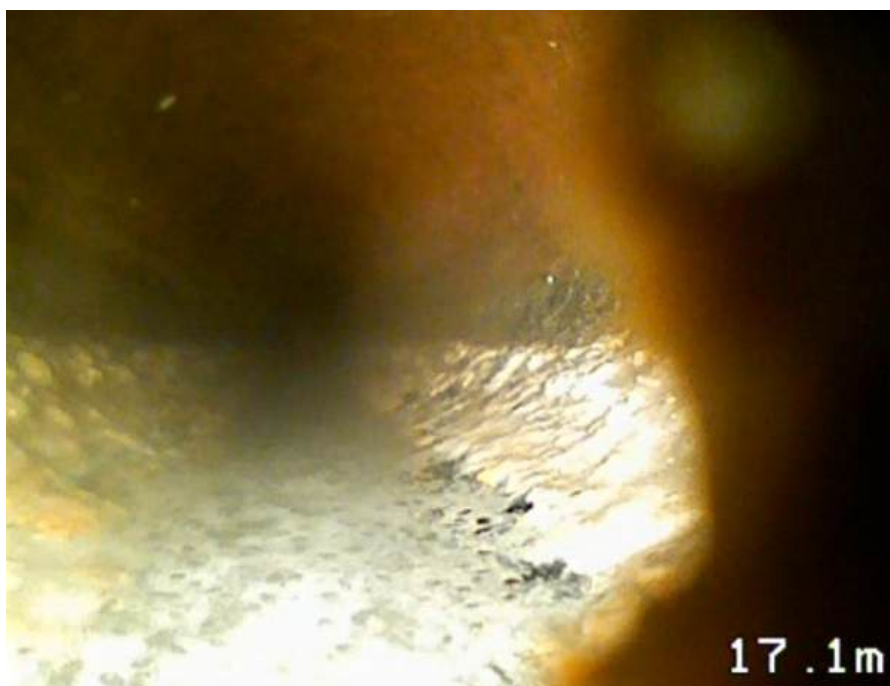
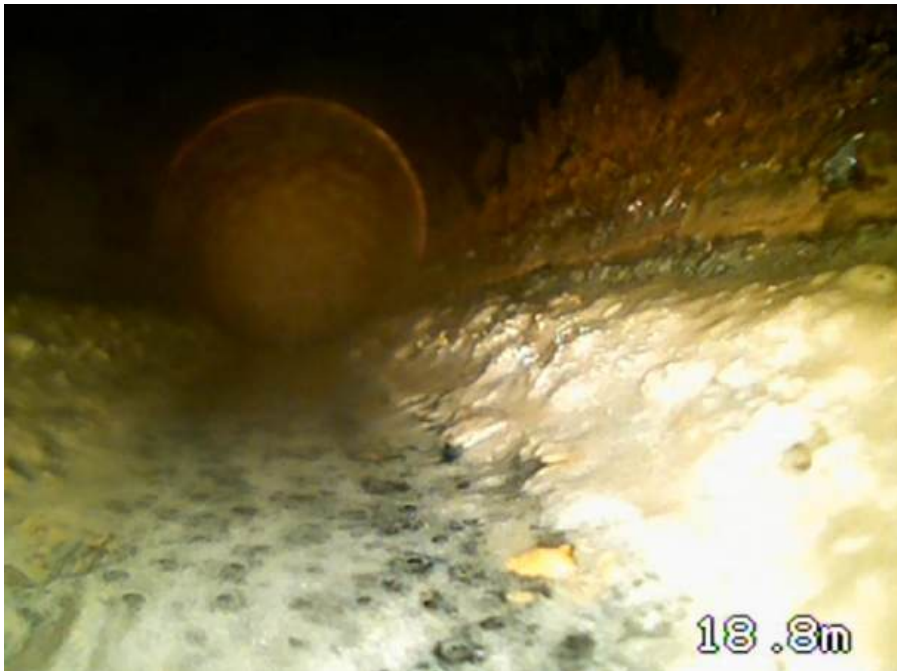
På 14,6 meter så ser man felles bunnledning, det er mindre fett i denne bunnledningen sammenlignet med de andre. Det er nok til at fettete krøller seg på linsen til kamera, slik som andre steder i avløpsnett til sameiene, men mengden i bunnledning er mindre sammenlignet med resten.

Man ser at det  
begynner å bygge seg  
opp en del fett på  
rørveggene.

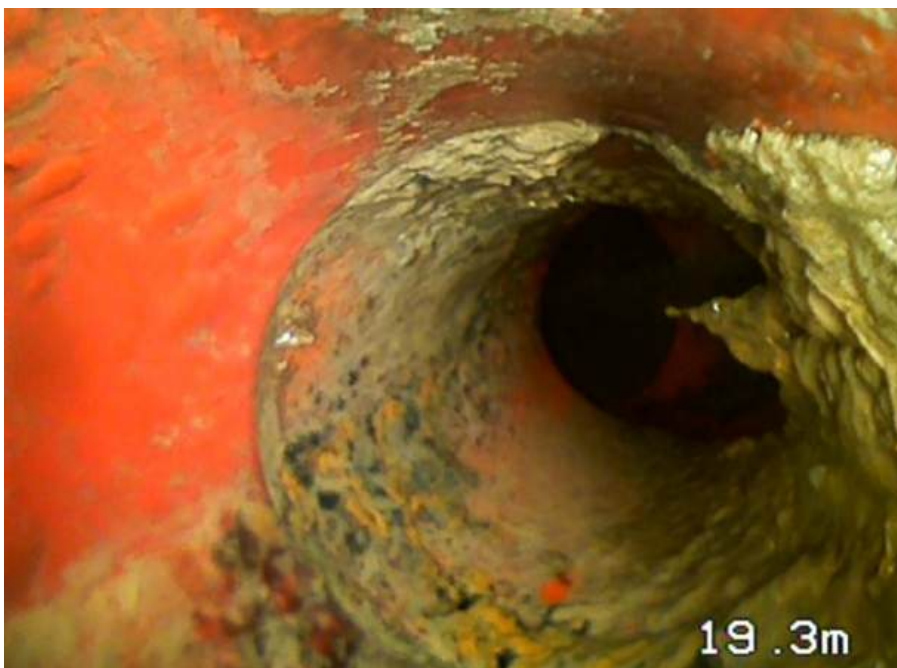
Det ser man spesielt godt lengre ut i bunnledningen:

Videoen avsluttes på 24 meter grunnet friksjon.

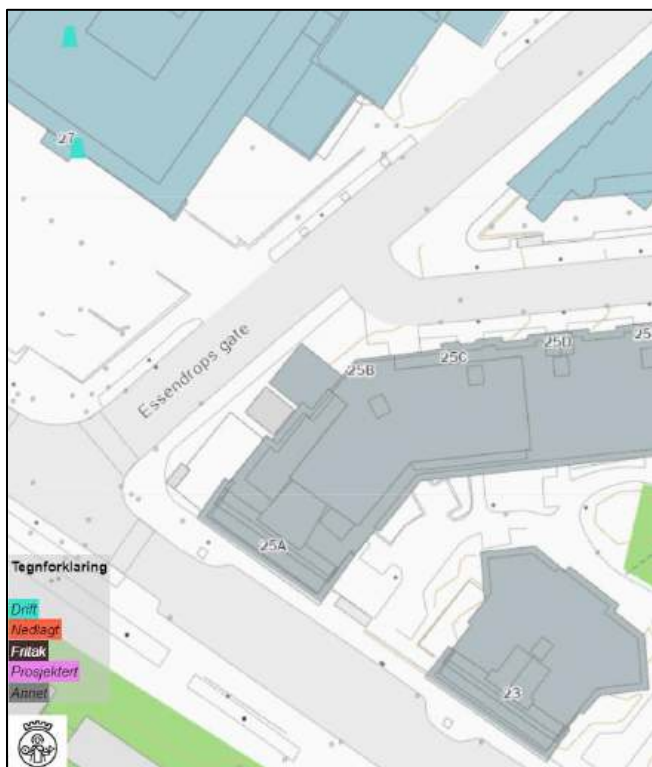
Fettutskilleren til Tatakii er ikke registrert hos VAV, som man kan se på underliggende skjermbilde fra kartoversikten til VAV:

Som man ser på bilde så mangler det markering for fettutskiller på adresse, som betyr at det ikke er mulig for tømmefirmaet å rapportere tilstand og tømminger til kommunen.

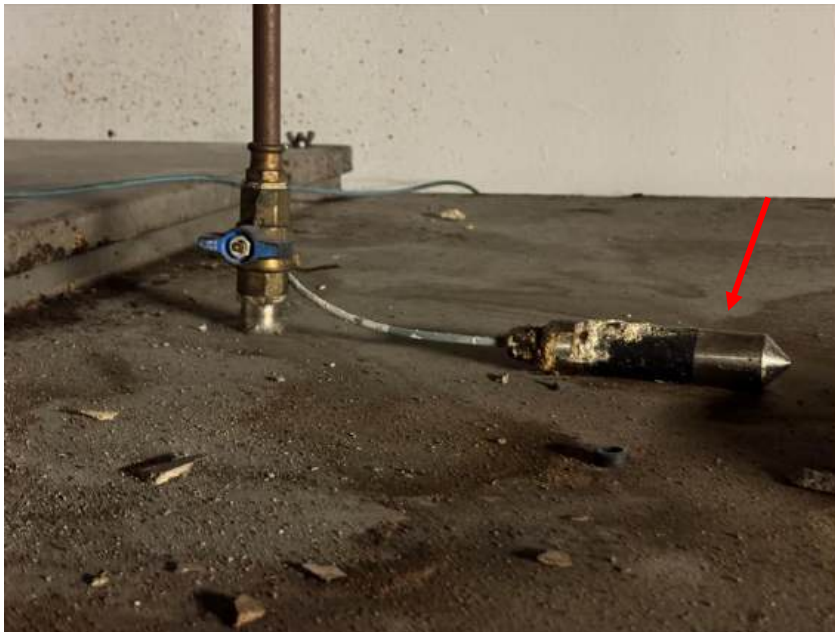
Jeg renger med at fettutskilleren er noe for liten til at den bare kan tømmes 4 ganger per år. Vi så at sensoren som skal varsle når den er full lå også utenfor selve fettutskilleren.

Rød pil viser sensor som ligger utenfor fettutskilleren. Denne skal varsle når fettutskilleren er full. Hvis man har perioder i året der det er flere kunder, så produseres det mer fett og fettutskilleren må tømmes oftere. Derfor er det svært viktig at fettutskilleren er funksjonell og ligger i fettutskilleren.

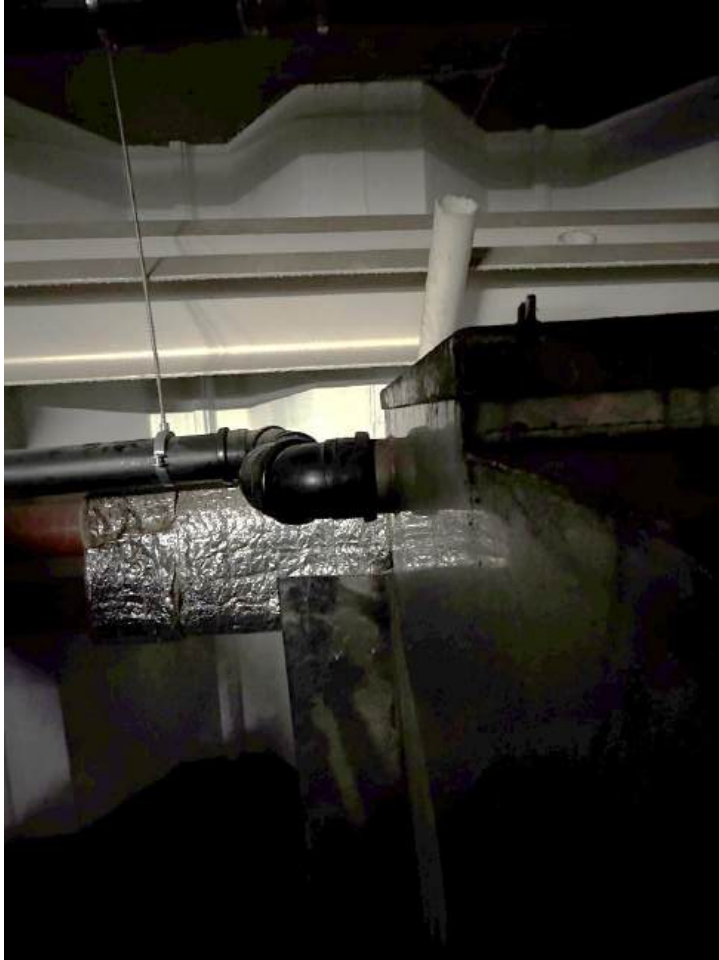
Det er litt vrient og se på bilde, men vi anbefaler også at røret som går ut av fettutskilleren monteres lavere. Slik som det viser på dette bilde så er det motfall på røret.

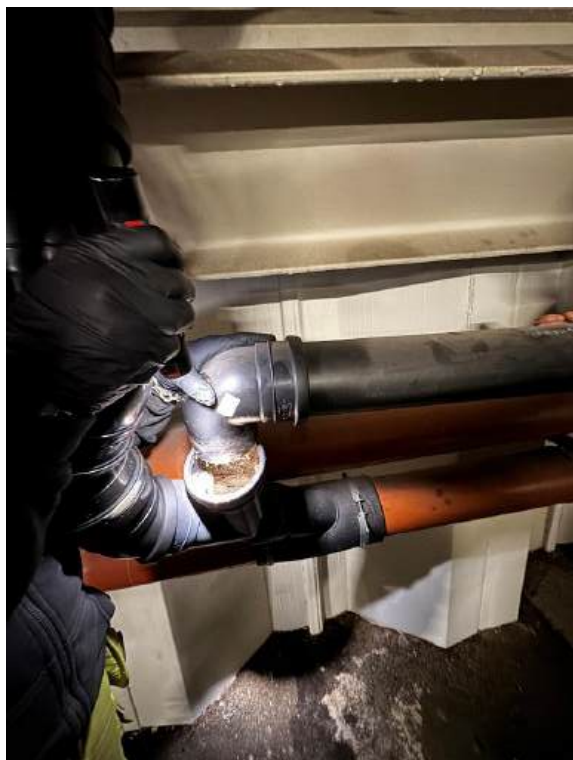
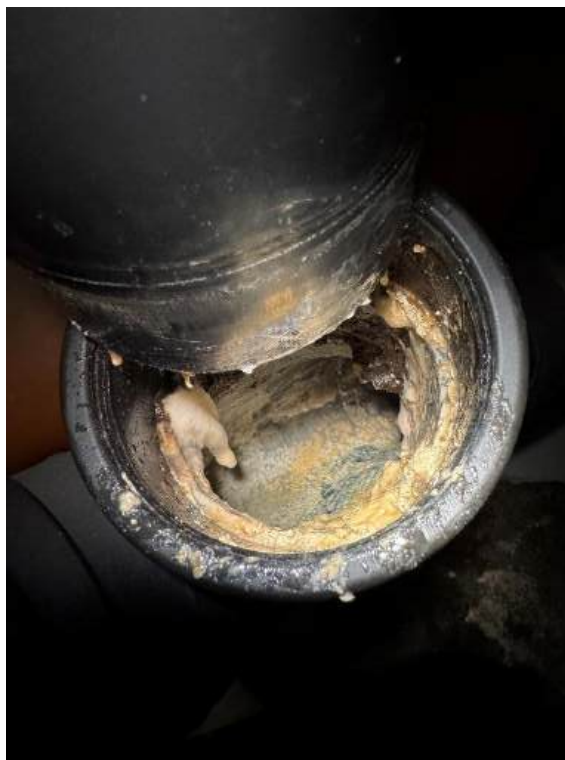
Som man ser på siste bildene så koblet vi røret fra hverandre før det går på felles avløp. Da ser man mye fett i felles avløp og det er viktig at det tas hånd om slik at det ikke oppstår tilbakeslag i fremtiden. Om dette avløpet blir tett så er det stor sannsynlighet for fett kommer opp av fettutskilleren og det vil renne fett og vann utover parkeringsplassen rundt.
