# Liaflaten 116 B 5132 NYBORG

## Tilstandsrapport Eierskifte

Rapportdato: 23.3.2026 (Gyldig til 23.3.2027)

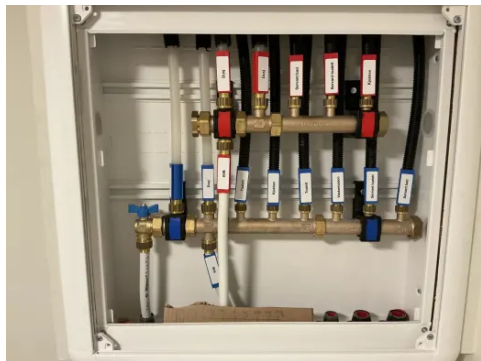
## 6.6 Vannledninger

| Ikke funnet nevneverdige avvik basert på visuell kontroll.<br>Kontrollen er avgrenset til innvendig i leiligheten, og kontrollen stopper ved veggjennomføringer.<br>Resterende er borettslaget sitt ansvar. | |

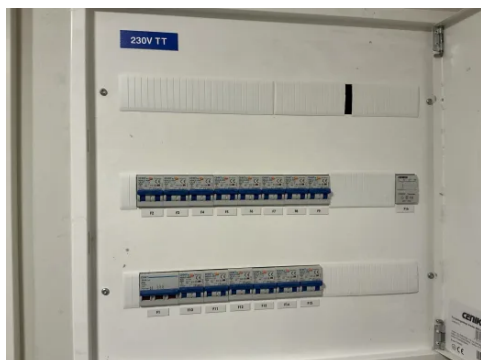
## 6.7 Elektrisk

| <p>Dette er en forenklet kontroll begrenset til de spørsmål og undersøkelser som forskrift til avhendingslova (tryggere bolighandel) § 2-18 inneholder. Dette kan ikke sammenlignes med en kontroll utført av offentlig myndighet (Det lokale eltilsyn) eller registrert elektrovirksomhet, og en bygningssakkyndig har verken kompetanse eller lov til å foreta en slik kontroll. Tilstandsgraden er vurdert ut fra den forenklete og begrensede kontrollen som forskriften inneholder. El-anlegget kan ha feil og mangler som en slik forenklet undersøkelse ikke vil avdekke. Vær derfor oppmerksom på denne risikoen, og søk videre veiledning eller få en fullstendig kontroll utført av registrert elektrovirksomhet.</p> | |

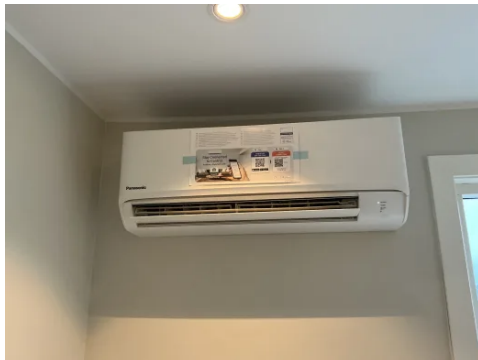
## 6.8 Varmesentral

| Luft til luft varmepumpe. | |
| Ikke funnet nevneverdige avvik basert på visuell kontroll. | |

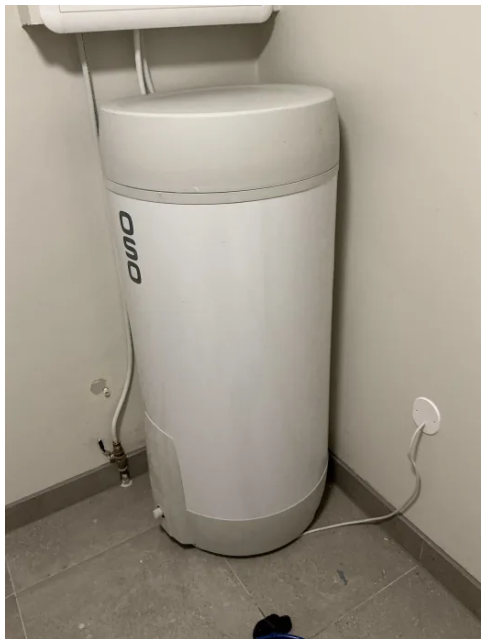
## 6.9 Varmtvannsbereder

| Ikke funnet nevneverdige avvik basert på visuell kontroll. | |

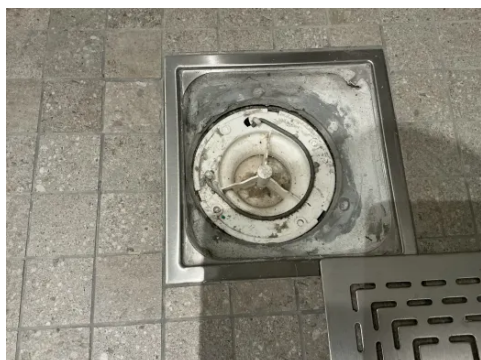
## 6.12 Våtrom: Bad 6.etg

| <p>Fallforhold:</p> <p>35mm høydeforskjell fra topp gulv ved dør til topp gulv ved sluk.</p> <p>Ikke funnet nevneverdige avvik basert på visuell kontroll.</p> | |
