# Tilstandsrapport

REKKEHUS OVER 2 PLAN MED  
MARKTERRASSE

Trygve Haavelmos vei 53, 2007 KJELLER

Rapportdato: 17.12.2025

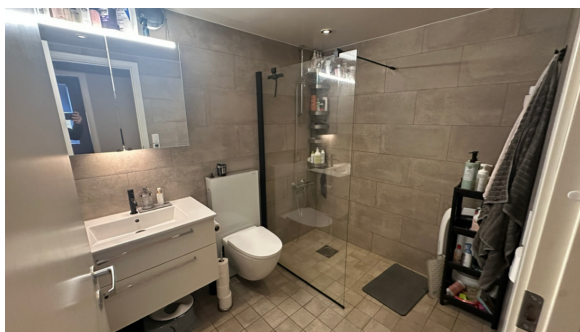
## UNDERETASJE > BAD

### TG 1 Overflater vegger og himling

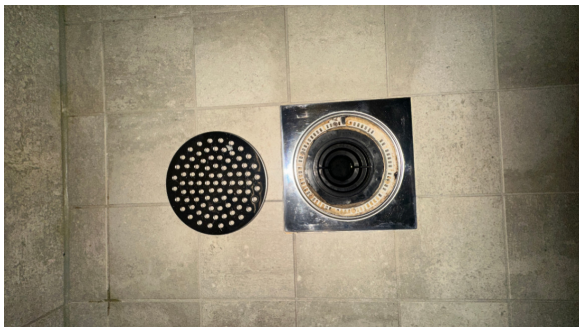
## UNDERETASJE > BAD

### TG 1 Sanitærutstyr og innredning

Det ble utført fuktsøk i tilstøtende rom (omkleddingsrom), gjennom luftespalte, uten å påvise unormale avvik/forhold.

Det ble i tillegg, rutinemessig søkt etter fukt i dusjonens vegger med fuktindikator (Protimeter SM) på befaringen, og det var ingen indikasjoner på fukt. Fuktsøk gir kun en indikasjon og må ikke oppfattes som en garanti for baderommet. Gulv måles ikke.

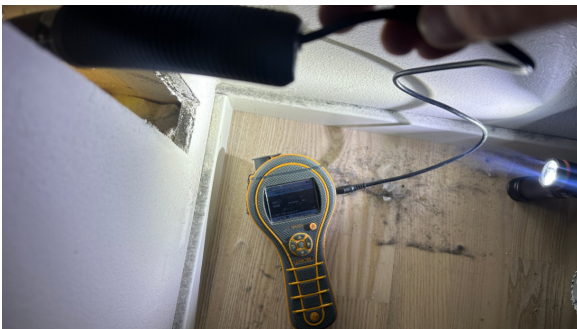
## KJØKKEN

Laminat benkeplate med planlimt kum i rustfritt stål.

Komfyrvakt og aquastop/lekkasjevarsler med sensor og magnetventil er installert.

Det ble rutinemessig søkt etter fukt på typisk fuktutsatte steder med fuktindikator (Protimeter SM) på befaringen og det var ingen indikasjoner på fukt.

Tilstandsgrad satt ut fra helhetlig vurdering av rommet og innredning.

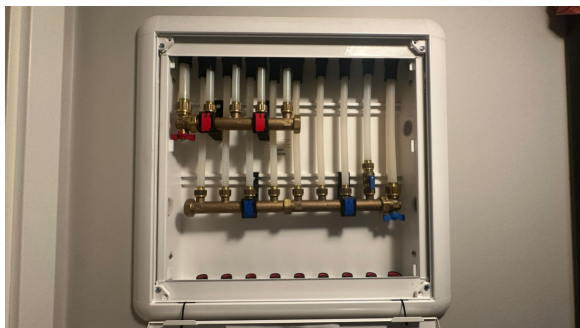
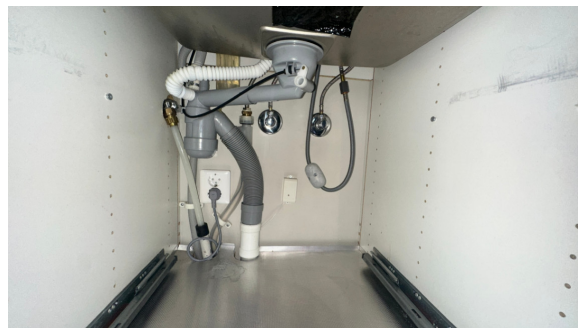
## ! TG 1 Avløpsrør

Interne og synlig avløpsrør i plast, ført til felles rørføringer.

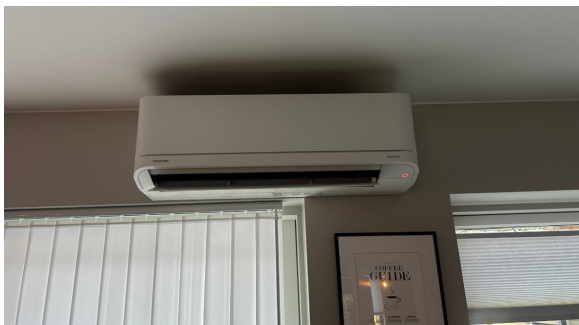
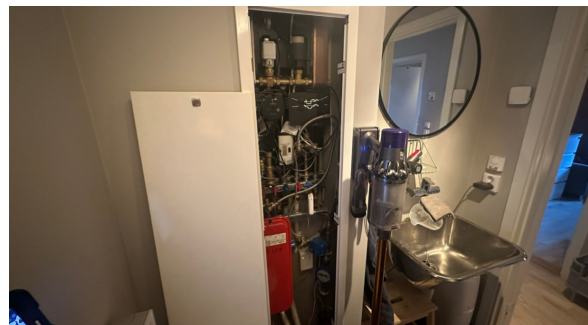
## TG 1 Vannbåren varme

Vannbåren gulvvarme i underetasjen, fra byggeårene.

Det er ikke opplyst om avvik ved anlegget.
