Tilstandsrapport

Boligbygg med flere boenheter

Alingsåsveien 25, 2013 SKJETTEN

Befaringsdato: 13.04.2026

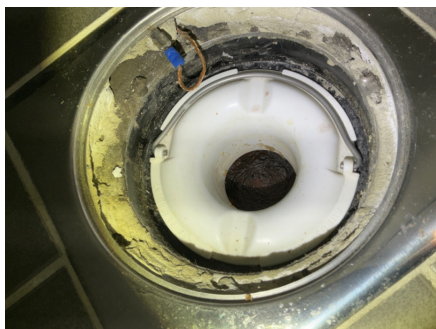
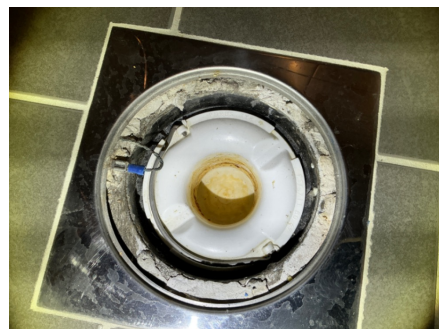
TG 1 Sluk, membran og tettesjikt

Sluket er i plast. Membran kan ikke konstateres visuelt.

Vurderte forhold: Punktet er kontrollert med tanke på utførelse, materialvalg, klemring/mansjett, rensemulighet, alder (opplyst av selger) og tegn på uttetheter/skadelig fukt.

Membran/tettesjikt: Membranens oppgave er å hindre vann i å trenge inn i underliggende konstruksjoner. Tilstedeværelse, utførelse og full tilstand av skjulte deler kan ikke kontrolleres ved vanlig visuell befaring.
