# Tilstandsrapport

Boligbygg med flere boenheter

Ensjøveien 4 F, 0655 OSLO

Befaringsdato: 25.02.2026

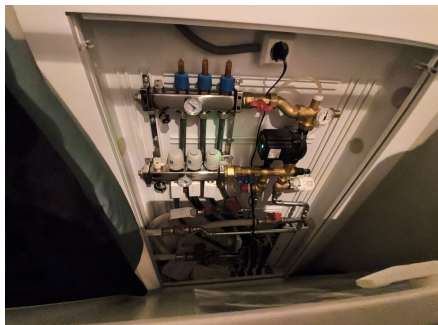
## Vannbåren varme

Type: Vannbåren gulvvarme.

Der rør er synlige, er det gjort en enkel visuell vurdering. Undersøkelsen er utført uten spesialkompetanse på rørinstallasjoner, og det kan være forhold som ikke oppdages. Der rør er skjult, baseres vurderingen på alder. Reguleringsventiler er ikke fysisk testet. For en teknisk kontroll anbefales vurdering av en fagperson med spesialkompetanse innen rørteknikk.

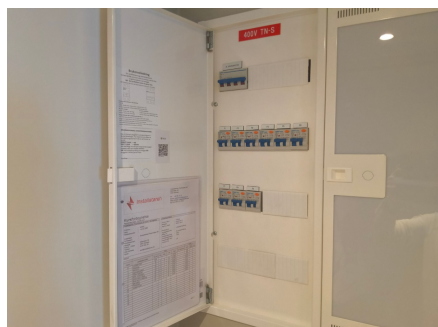
## Elektrisk anlegg

Det er ikke avdekket feil eller mangler ved visuell kontroll, men dette gir ingen garanti for at anlegget er uten feil eller mangler. For full kontroll av det elektriske anlegget anbefales det en kontroll av en autorsiert elektriker.
