# Tilstandsrapport

Boligbygg med flere boenheter

Lørenvangen 1, 0585 OSLO

Befaringsdato: 19.06.2025

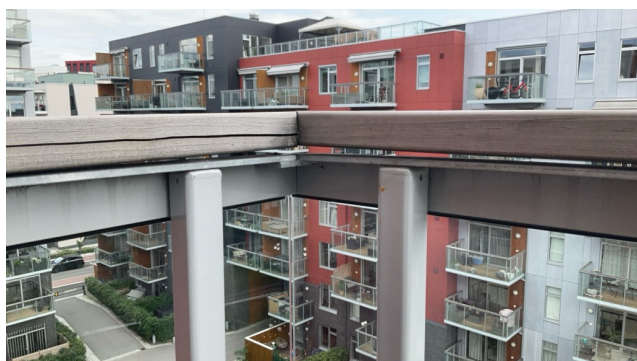
Håndløper har delvis løsnet og er sprukket på balkongen.

Feste håndløperen. Hvis mulig, fyller sprekken med lim og overflatebehandle. Alternativt bytte hele håndløperen.

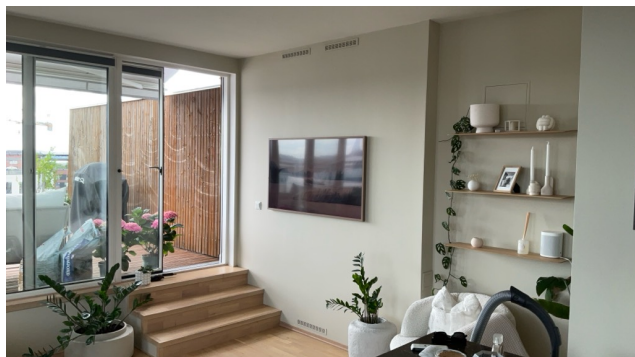
Det er kasset inn en radiator på veggen der hvor tv'en er plassert. Eier opplyser at innkassingen kan fjernes relativt enkelt av nye eiere hvis ønskelig.

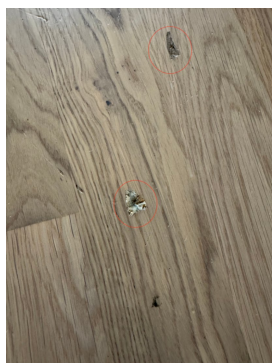
Skade i parkett.

Utbedring kan skje med varm voks som smeltes og pusses ned for en pen og slett overflate. Kontakt snekker, parkettlegger eller annen kompetent fagperson for utbedring.

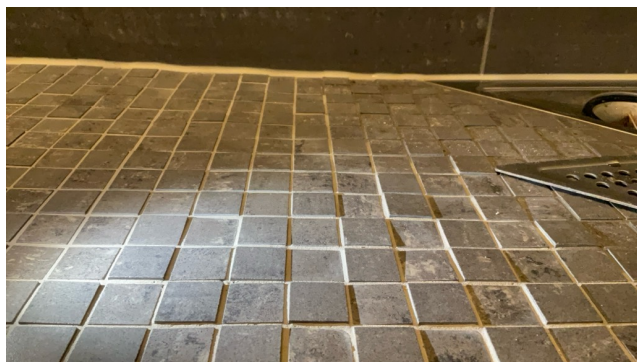
Mosaikk ligger ikke jevnt.

For utbedring må fliser tas opp og legges på nytt. Vær obs på risiko for å skade underliggende membran hvis man går inn for å ta opp eksisterende fliser. Kontakt fagfolk for vurdering og eventuell utbedring. Badet fungerer selv om flisene ikke ligger jevnt.

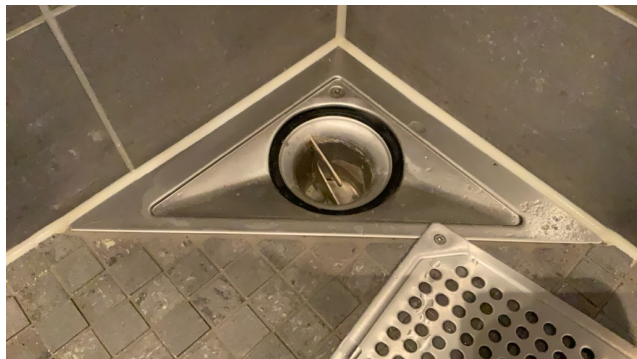
Stålsluk (hjørnesluk) i dusjen.

Sluk.

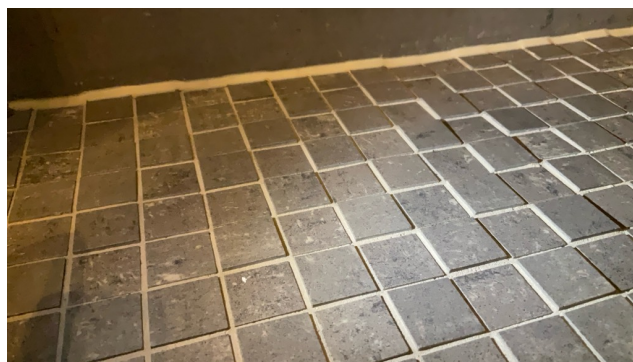
Nivåforskjeller på gulvflis i dusjen

For utbedring må fliser tas opp og legges på nytt. Vær obs på risiko for å skade underliggende membran hvis man går inn for å ta opp eksisterende fliser. Kontakt fagfolk for vurdering og eventuell utbedring. Badet fungerer selv om flisene ikke ligger jevnt.

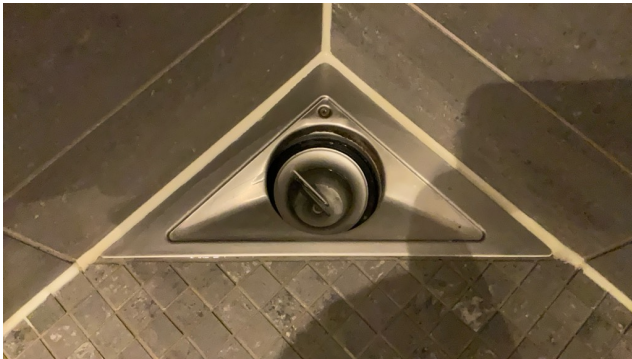
Stålsluk (hjørnesluk) i dusjen.

Sluk i dusjen.

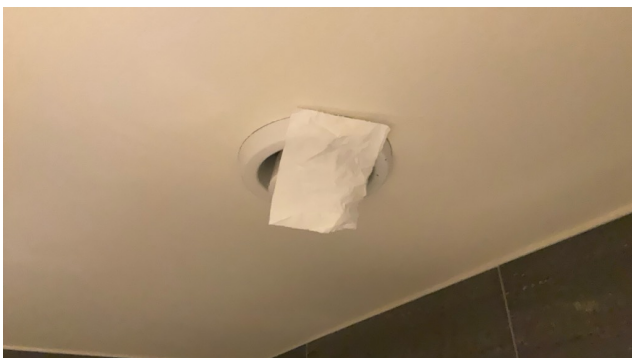
Test av avtrekk. Papiret henger.

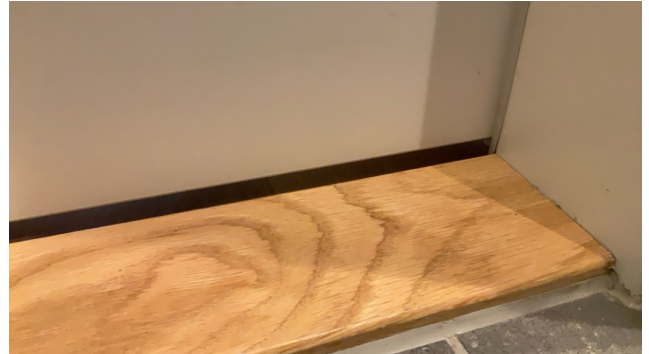
Overstrømming under døren.
