# Tilstandsrapport

Boligbygg med flere boenheter

Lørenvangen 1, 0585 OSLO

Befaringsdato: 19.06.2025

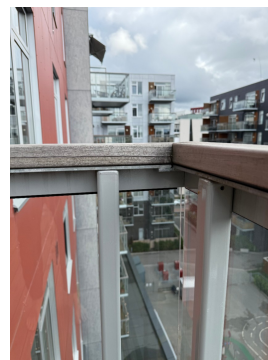
Sprekk i håndløper.

Hvis mulig, fyll sprekken med lim og overflatebehandle. Alternativt bytte hele håndløperen.
