# Tilstandsrapport

Østerudvegen 30, 2040 KLØFTA

# gnr. 16, bnr. 237, snr. 16

Befaringsdato: 17.03.2026

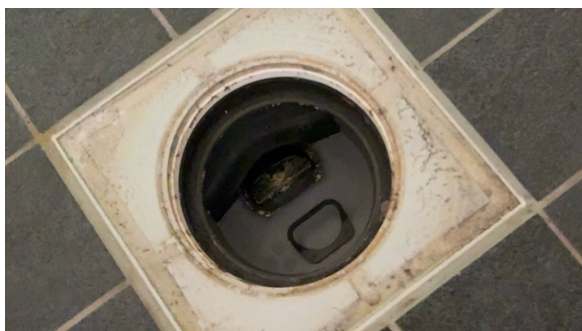
Sluk i dusjsone.

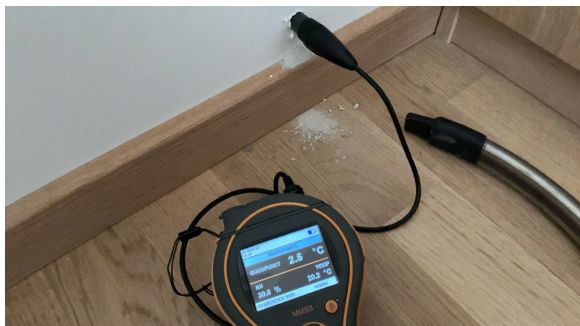
Det ble med egnet instrument målt relativ luftfuktighet i lukket veggkonstruksjon fra tilstøtende soverom mot våtsone, 31 % ved 20 grader.

Vektprosent målt i treverk på befarringsdatoen var under målbare verdier.

Instrumentet er kalibrert for tresorten det måles i (Nordisk gran). Måleresultatet vurderes å være tilfredsstillende.

Måling av relativ luftfuktighet i lukket veggkonstruksjon mellom tiliggende soverom og våtsone

Måling av trefukt i lukket veggkonstruksjon mellom tiliggende soverom og våtsone.
