# Tilstandsrapport

LEILIGHET MED HEMS OG BALKONG

Åråssvingen 4, 2007 KJELLER

Befaringsdato: 19.12.2025

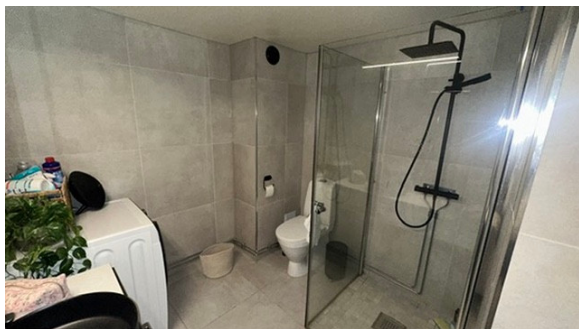
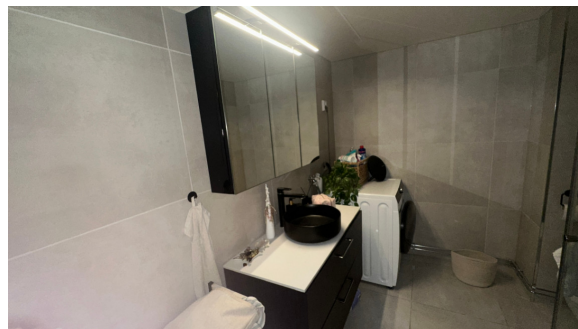
- Det er avvik:
- I henhold til dagens krav skal det være en høydeforskjell på 25 mm mellom topp slukrist og topp membran ved terskel. Om membran ikke er synlig ved terskel, måles høydeforskjellen mellom topp slukrist og topp flis ved terskel (der evt. vann kan renne ut i tilstøtende rom).
- Fallforholdet både i dusjsonen tilfredsstiller ikke fullt ut minimumskravet til fall i henhold til gjeldende forskrift.

Konsekvens – Avvik i høyde kan medføre at lekkasjevann renner ut av rommet. Fallforholdene kan også føre til at vann ikke ledes effektivt mot sluk, noe som øker risikoen for mindre vannansamlinger på gulvet.

- Det er avvik:
- Tettesjiktet (membran) har oversteget mer enn halvparten av den levealder som normalt kan forventes. Tettesjiktet nærmer seg moderniseringsbehov. Det er i praksis lite gjennomførbart å bare bytte tettesjikt. For å oppnå vanntette løsninger og overganger ved sluk, i gulv, rundt rørgjennomføringer og i overgang mellom gulv og vegg må hele rommet moderniseres. Om det i tillegg er eldre slukløsning bør det også påregnes å bytte dette. Det bemerkes at rommet oppfattes som funksjonelt med dagens bruk, men endret bruk med større fuktbelastning enn i dag kan fremprovosere avvik og på den måten fremskynde behovet for modernisering.
- Tilstandsgrad er satt som følge av manglende dokumentasjon på badets oppbygging samt evt. arbeider som er utført etter oppføring. Dette er i samsvar med gjeldende forskrifter og standarder.

Det ble ikke registrert unormale fuktindikasjoner ved befaring. Våtrommet fremstår i funksjonell stand, men fremtidig bruksmønster kan påvirke når modernisering bør vurderes.

Men membran (tettesjikt under flisene) kan ikke lengre garanteres.

Konsekvens - Når tettesjiktet har passert over halvparten av forventet levetid, øker risikoen for fuktskader og lekkasjer over tid. Ved endret bruk eller økt fuktbelastning kan eksisterende løsninger svikte, og behovet for full oppgradering av badet kan oppstå tidligere som følge.

- Oppgradering av badet vil være naturlig ved eventuell modernisering og må til for å lukke avviket.
