# Innherredsveien 61D 7068 TRONDHEIM

## Tilstandsrapport Eierskifte

Rapportdato: 5.3.2026 (Gyldig til 5.3.2027)

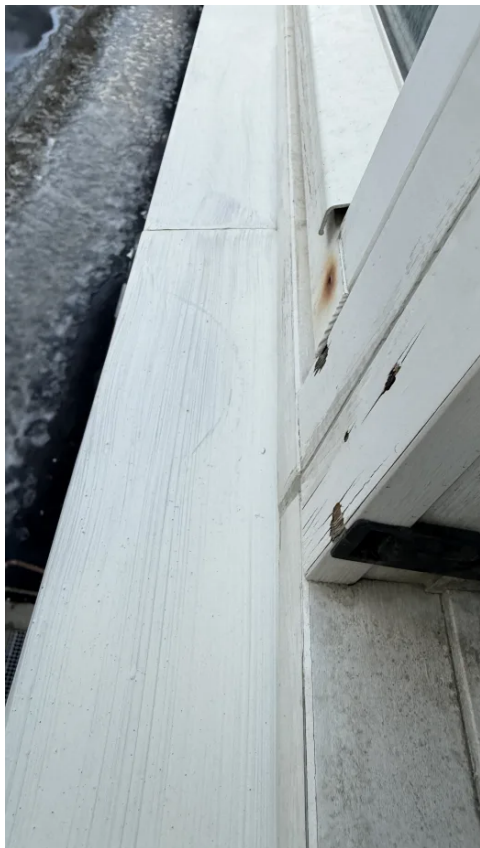
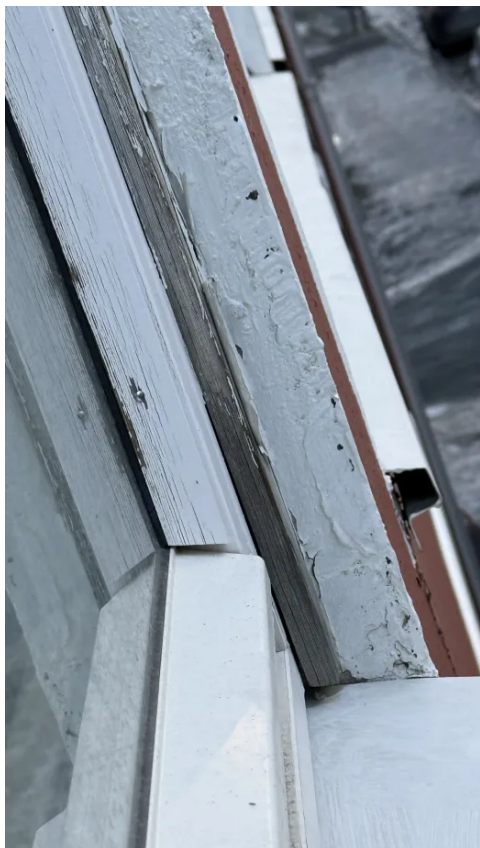
Eksempelbilde av værslitasje/ malingsavlass.

Det ble registrert stedvis malingsavlass/ værslitasje på utvendig omramming og i vinduskarmmer på enkelte vinduer. Innerdør til bad har noe svellinger/ malingsavlass på nedre del av dørblad. TG-2 er satt pga. stedvis malingsavlass/ værslitasje på vinduer.

Ekstra vedlikehold/ overflatebehandling må påregnes/ anbefales for å hindre videre negativ utvikling.
