# Tilstandsrapport

Boligbygg med flere boenheter

Rolf Hofmos gate 17, 0655 OSLO

Rapportdato: 04.02.2026

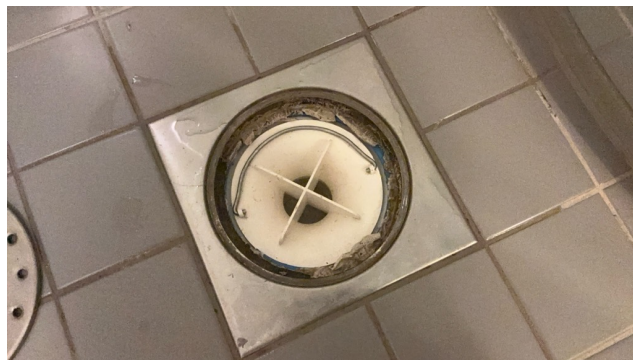
Sluk

- Det er mulighet for at det kan forekomme vannlekkasje på våtrommet hvor vann ikke vil gå til sluk.
- Det er påvist at høydeforskjell fra topp slukrist til gulv/synlig topp membran ved dørterskel er mindre enn 25 mm.
- Det er påvist avvik i fallforhold til sluk i forhold til krav i forskrift på byggetidspunktet.

Ved fremtidig rehabilitering må fallforholdene utføres etter gjeldende krav for å redusere risikoen for vannlekkasje til tilstøtende rom. I daglig bruk så fungerer badet. Dusjvann renner til sluk. Det er ved eventuelle lekkasjer fra rørskap man kan oppleve at vann ikke renner til sluk.

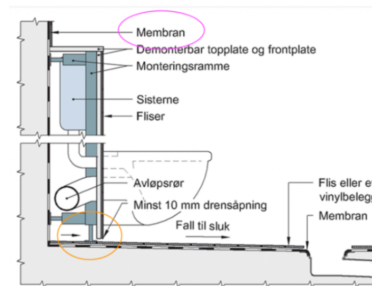
Fig. 63  
Eksempel på løsning med installasjonsvegg inne i våtrommet

- Det er ikke påvist tilfredsstillende løsning for å synliggjøre lekkasje fra innebygget sistene.

- Ved implementering av innebygget sistene var det ikke krav om lekkasjesikring, konstruksjonen bør jevnlig observeres.

Uten dreneringsløsning/lekkasjesikring kan lekkasjer pågå over tid uten å bli oppdaget. Dette kan føre til fuktskader i omkringliggende byggematerialer.

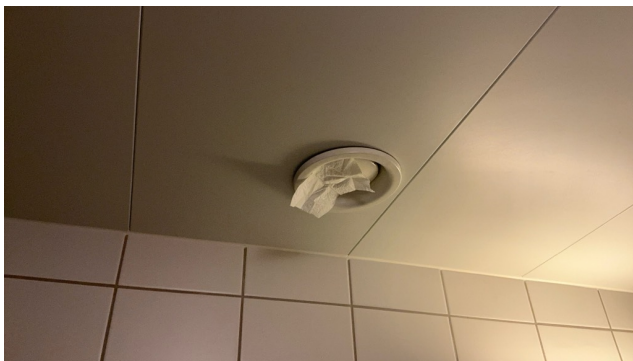
Test av avtrekk. Papiret henger.

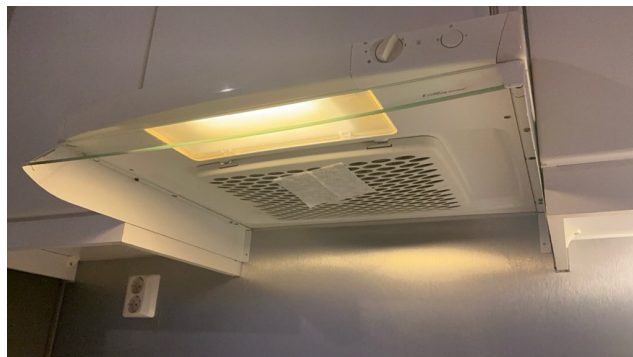
Test av avtrekk. Papiret henger.

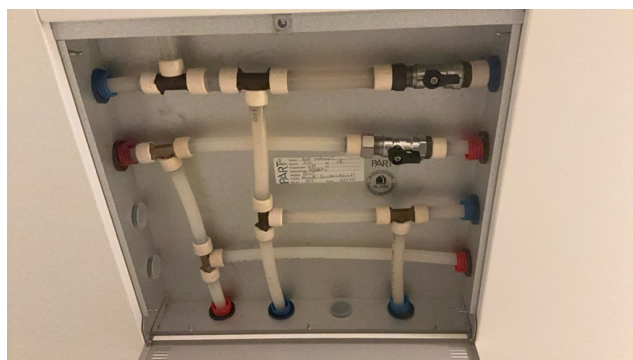
Rørskap i himling.

Som hovedregel anbefales bruk av faglærte rørleggere på røranlegget. Det er ingen lekkasjer fra blandebatteriet på befaringen. En kvalitetssjekk utført av rørlegger anbefales.

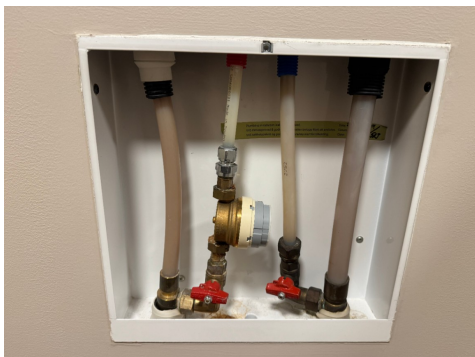
Rørskap i gangen. Det er noe rust i skapbunn, men ikke synlig fukt.
