Tilstandsrapport

Selveierleilighet

Hegdehaugsveien 18B, 0167 OSLO

Rapportdato: 25.05.2026

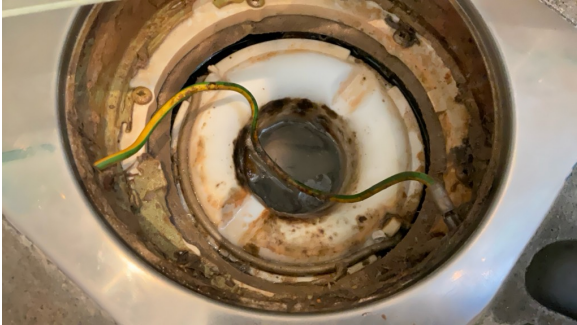
Vurdering av avvik:

- Det er avvik:

Det bør fremskaffes dokumentasjon på utførelse og alder for membran og tettesjikt.

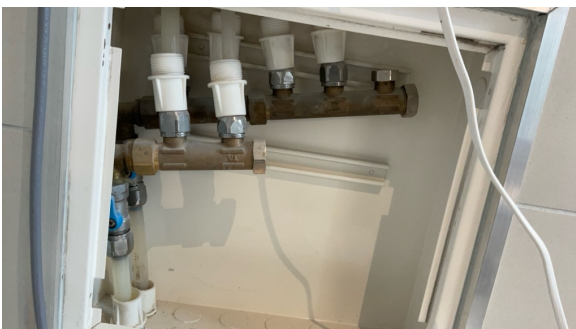
Vurdering av avvik:

- Det er avvik:

- Tiltak:

Rørstokkene bør festes på en sikker måte som minimerer belastning på koblinger, for å redusere risiko for lekkasjer eller svekkelser i rørsystemet over tid.

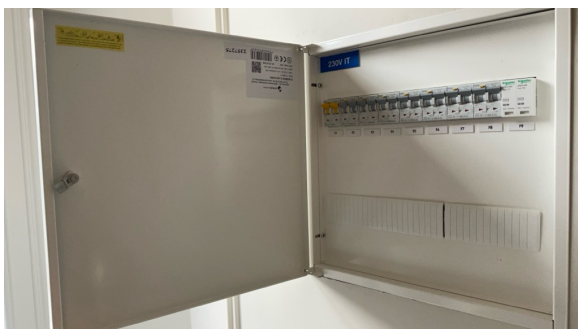
Ja Leiligheten har hatt flere eiere, ukjent hva som er gjort av tidligere eier da det ikke foreligger dokumentasjon/samsvarserklæringer på hele det elektriske anlegget.

Det anbefales derfor alltid utvidet kontroll da dette ligger utenfor takstmansens kompetanseområde.
