# Tilstandsrapport

Leilighet i høyblokk

Vilhelm Bjerknes' vei 66, 5081 BERGEN

Befaringsdato: 17.11.2025

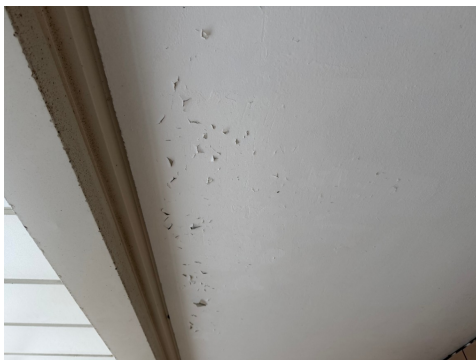
Noe malingsflass i altanhimling (Brls ansvar). Det kan indikere fuktvandring i betong.

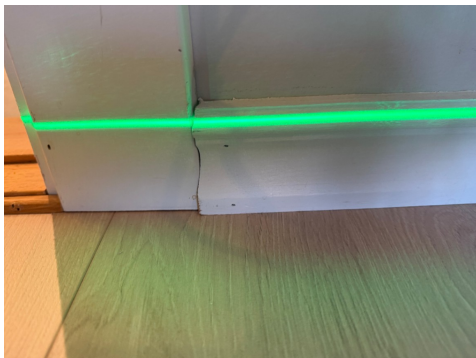
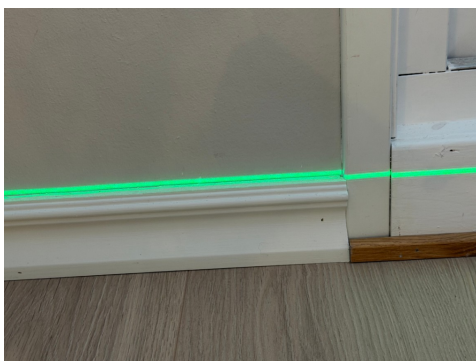
- Det er målt høydeforskjell på mellom 15-30 mm gjennom hele rommet. Tilstandsgrad 2 gis med bakgrunn i standardens krav til godkjente måleavvik.

Bilder viser skjevheter i gulv i stue.

- For å få tilstandsgrad 0 eller 1 må høydeforskjeller rettes opp. Det vil imidlertid sjelden være økonomisk rasjonelt som et enkeltstående tiltak i en bolig som dette. Dersom boligen en gang skal renoveres, kan man vurdere slike tiltak.

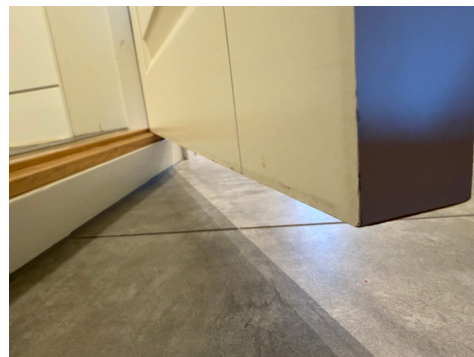
Innerdør til soverom tar i dørterskel og innerdør til bod tar litt i karm.  
Badedør har noe fuktutsvelling i nedre del.

Fuktutsvelling/slitasje i nedre del av badedør.

Enkelte innerdører bør justeres. Badedør bør lokal utbedres, ev. skiftes v/ behov (lav kostnad).

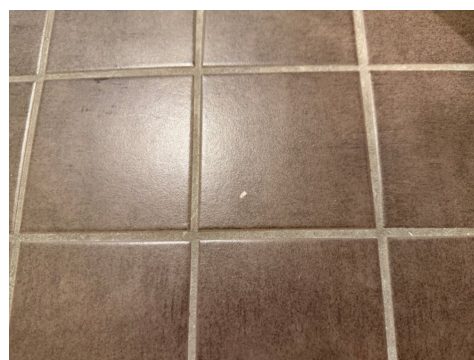
Sår i gulvflis. Må anses å være normal slitasje.

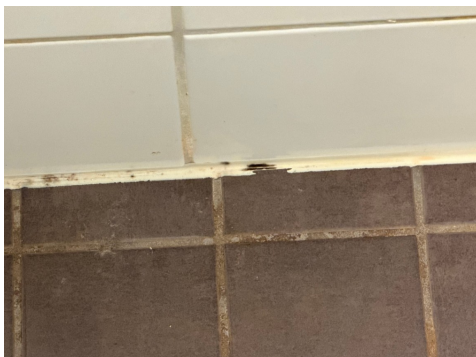
Noe misfarging i silikonefuge i dusjsone. Må anses å være normal slitasje. Silikonefuge bør refuges av fagperson v/ behov.

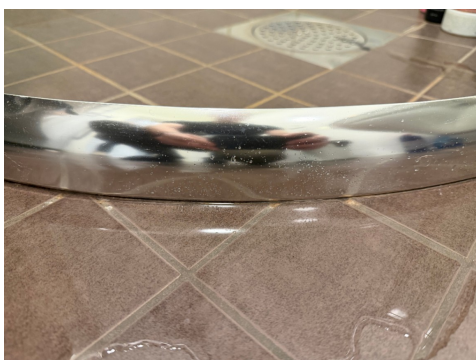
Det er oppkant på dusjhjørne, men det er drenshull i underkant slik at ev. lekkasjevann utenfor dusjsone vil ledes til sluk.

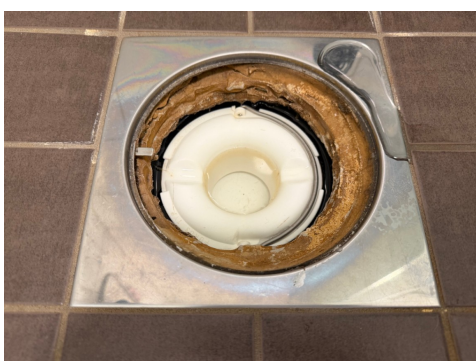
Plastsluk i dusjsone.

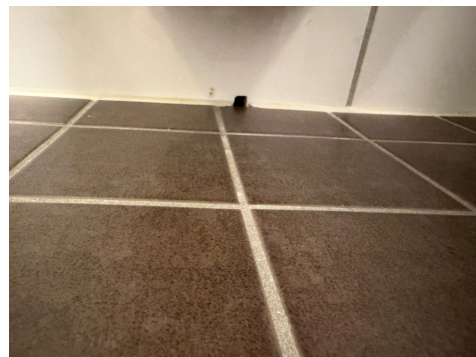
Drenshull under vegghengt toalett. Dersom det oppstår en lekkasje i kasse bak vegghengt toalett vil lekkasjevann bli synlig gjennom drenshull.

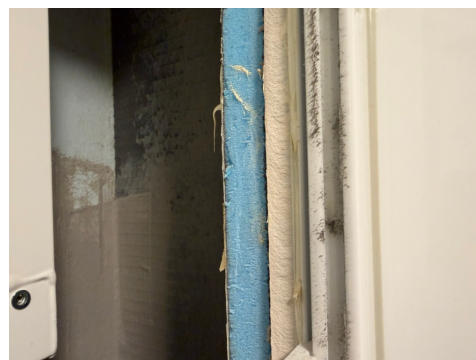
Synlig membranplate på vegg v/ rør i rør skap.

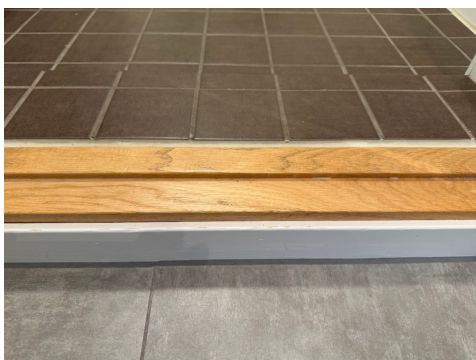
Feil type dørterskel på bad. På bad skal dørterskel være flat slik at det blir tilluftspalte under dørblad.

- Det bør etableres tilfredsstillende tilluft til våtrom f.eks. luftespalte ved dør e.l.

Dørterskel bør skiftes slik at det blir tilluftspalte under dør.

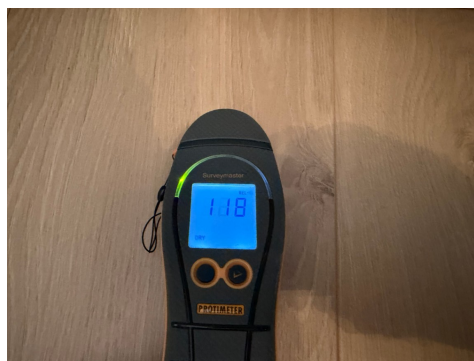
Ingen forhøyede fuktverdier ble registrert v/ utsatte områder.

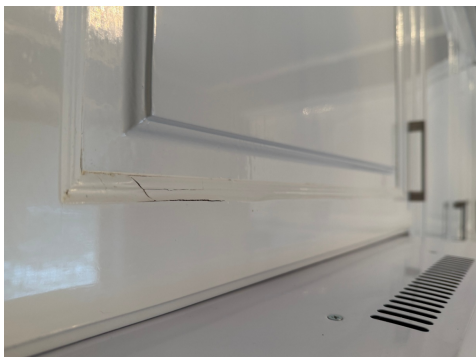
Noe oppsprukket maling på skapfront over ventilator. Må anses å være normal slitasje.

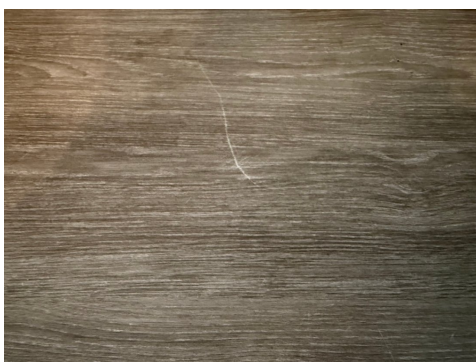
Ripe i folie/kontaktplast som er lagt oppå benkeplate. Må anses å være normal slitasje.

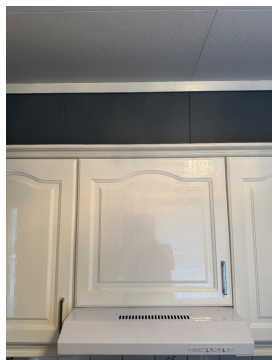
Kjøkkenventilator.

Om mulig bør det etableres ventilasjonskanal ut i det fri fra ventilator (uttak gjennom yttervegg).

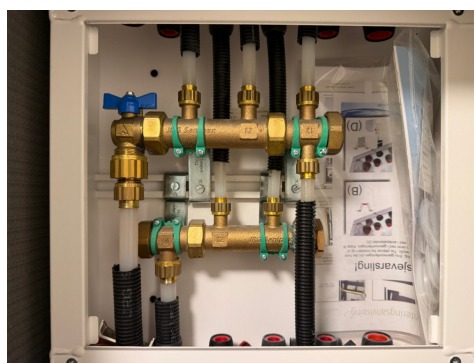
Ingen tegn til fukt/kondens i rør i rør skap. Rør i rør skap bør sjekkes for ev. lekkasje 2 ganger årlig.

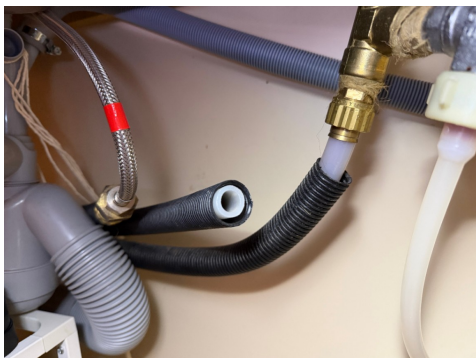
Det mangler pakning/muffe mellom innvendig – utvendig rør i rør i kjøkkenskap.

- Det må monteres tettemuffer i enden av varerørene.
- Det er ikke behov for utbedringstiltak siden anlegget fungerer i dag, men ut ifra alder kan skader plutselig oppstå på eldre anlegg.
- Rørkurser på rør-i-rør system bør merkes.

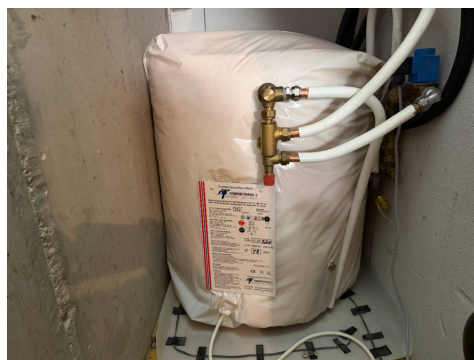
Varmtvannstank i kott.

- Det er ikke behov for utbedringstiltak siden tanken fungerer i dag, men ut ifra alder kan skader plutselig oppstå på eldre tanker.

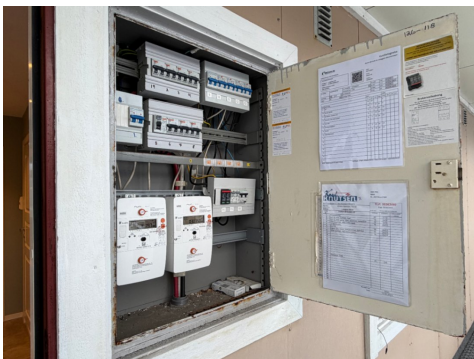
El. kontroll ble utført i 19 november 2025 av Laksevåg Elektro AS. TG 3 avvik i el.kontroll ble lukket på stedet. Dvs, defekt jordfeilautomat i sikringsskap ble skiftet til ny jordfeilautomat. Det henvises til el. kontroll for beskrivelse av tilstand. Derfor er det satt TGIU på dette punktet (tilstandsgrad ikke undersøkt).

Sikringsskap i yttervegg. Utvendig adkomst.
