# Tilstandsrapport

Boligbygg med flere boenheter

Nygata 2, 2010 STRØMMEN

# gnr. 77, bnr. 193

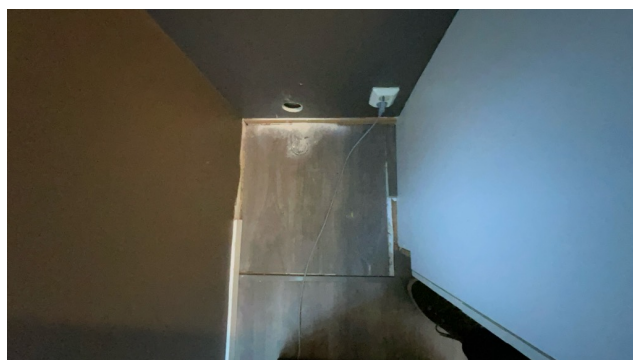
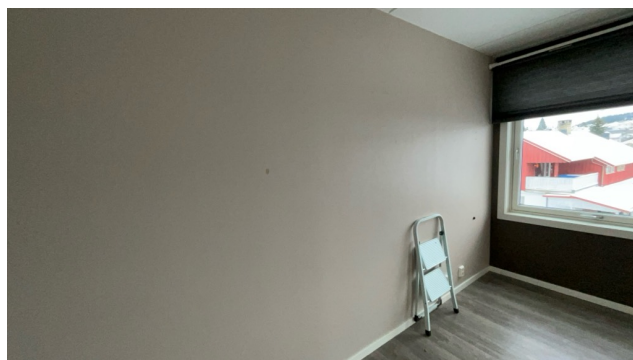
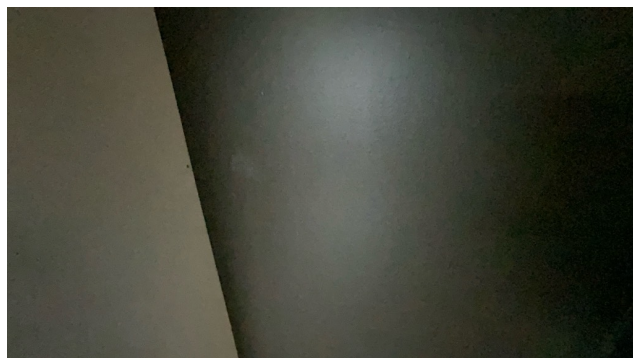
• Det er avvik:  
Stedvis slitasje på vegger. Avvik på gulv bak kjøleskap.

• Tiltak:  
Lokale utbedringer er påregnelig.

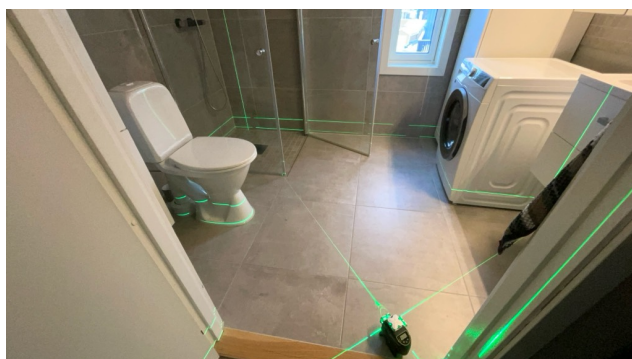
Høydeforskjell fra topp membran terskel til topp slukrist ble målt til ca. 30 mm. (Anbefalt er min. 25 mm)

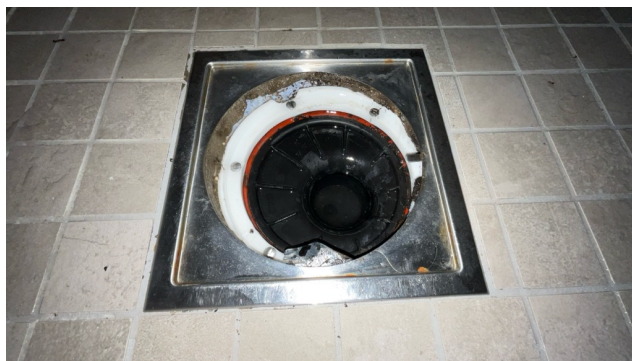
Kontroll av sluk.

- Overvåk tilstanden jevnlig. For å få tilstandsgrad 0 eller 1 må tettesjiktet skiftes ut, men tidspunktet for når dette er nødvendig er vanskelig å si noe om.
- Overvåk tilstanden jevnlig. For å få tilstandsgrad 0 eller 1 må slukløsningen skiftes ut og sannsynligvis må også membransjiktet skiftes/utbedres. Det er imidlertid vanskelig å si noe om tidspunktet for når dette er nødvendig.

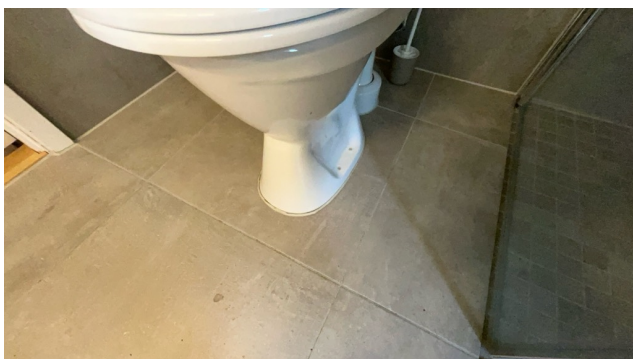
Toalett bør festes/limes. (Ikke borre ned i gulv!)

Lokal utbedring tilfaller nye eier.

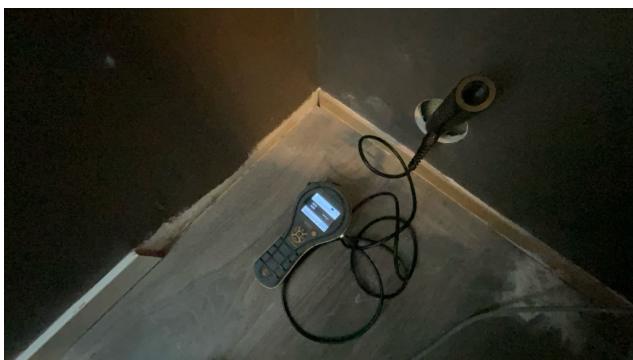
Hulltaking er foretatt uten å påvise unormale forhold. Hulltaking er foretatt ved/i Kjøkken.

Utført hulltaking.

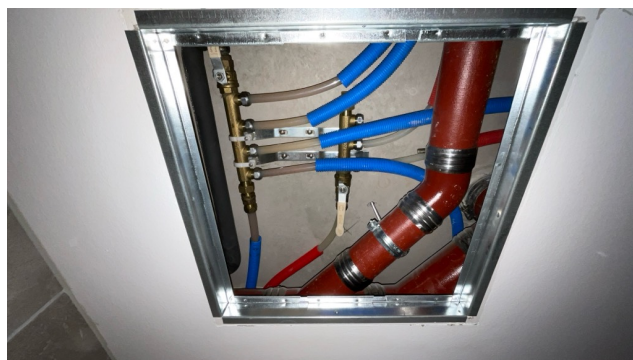
Besiktigelse av røropplegg.

- Det må monteres tettemuffer i enden av varerørene.
- Det er ikke behov for utbedringstiltak siden anlegget fungerer i dag, men ut ifra alder kan skader plutselig oppstå på eldre anlegg.

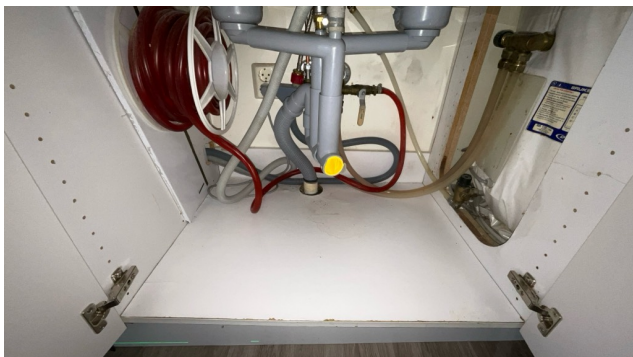
Besiktigelse av røropplegg.

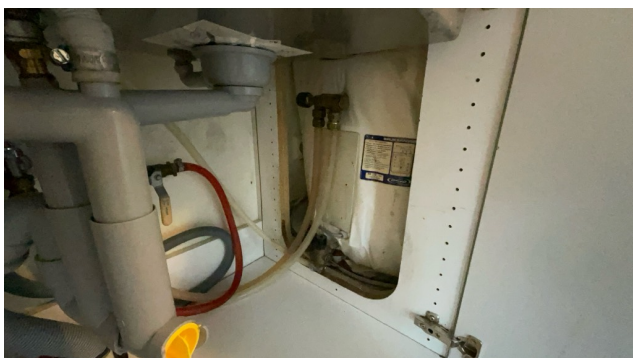
Det er påvist avvik i den elektriske tilkoblingen av varmtvannstanken.

Besiktigelse av bereder.

Det bør etableres fast strømtilkobling med bryter på bereder grunnet branntilløp i stikkontakt kan oppstå. Bereder er for øvrig normalt fungerende.
