# Tilstandsrapport

Boligbygg med flere boenheter

Nygata 2, 2010 STRØMMEN

Befaringsdato: 05.01.2026

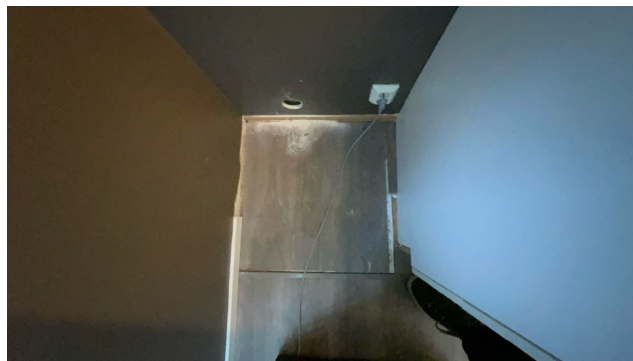
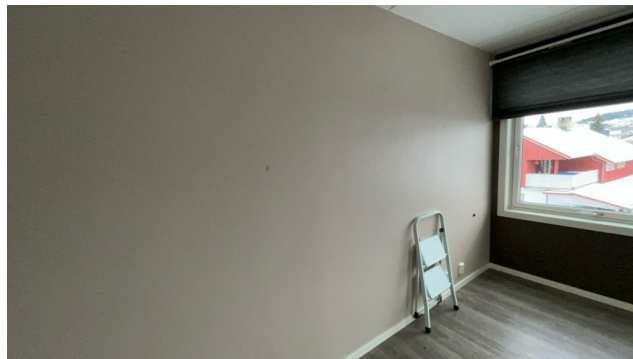
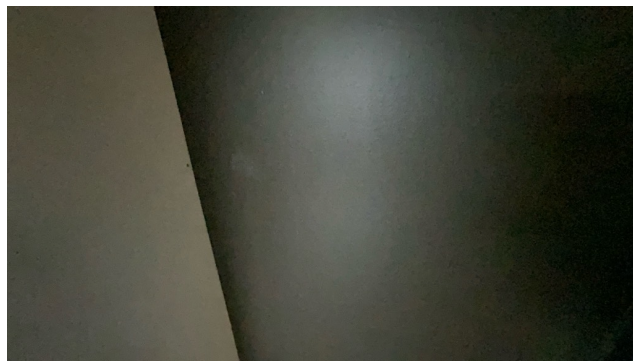
### ! TG 2 Overflater

**Vurdering av avvik:**  
• Det er avvik:  
Stedvis slitasje på vegger. Avvik på gulv bak kjøleskap.

**Konsekvens/tiltak**  
• Tiltak:  
Lokale utbedringer er påregnelig.

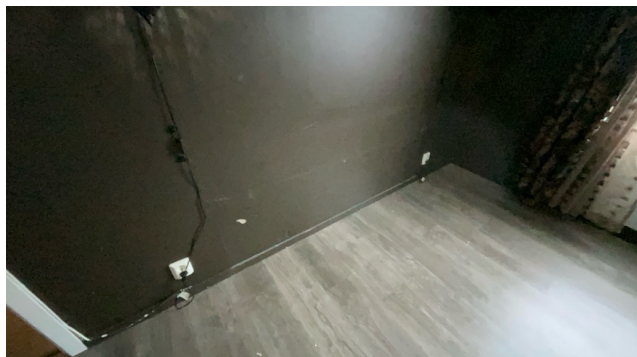
## TG 2 Etasjeskille/gulv mot grunn

- Det er målt høydeforskjell på mellom 15-30 mm gjennom hele rommet. Tilstandsgrad 2 gis med bakgrunn i standardens krav til godkjente måleavvik.

- For å få tilstandsgrad 0 eller 1 må høydeforskjeller rettes opp. Det vil imidlertid sjelden være økonomisk rasjonelt som et enkeltstående tiltak i en bolig som dette. Dersom boligen en gang skal renoveres, kan man vurdere slike tiltak.

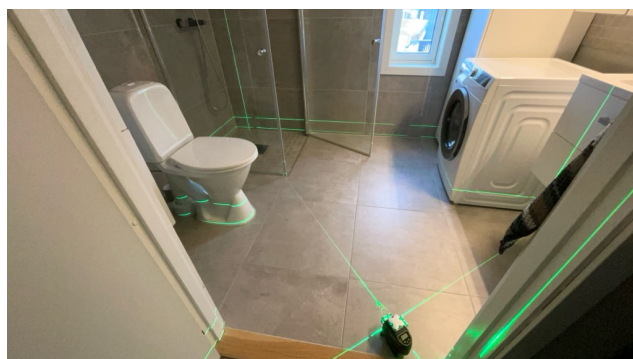
Høydeforskjell fra topp membran terskel til topp slukrist ble målt til ca. 30 mm. (Anbefalt er min. 25 mm)

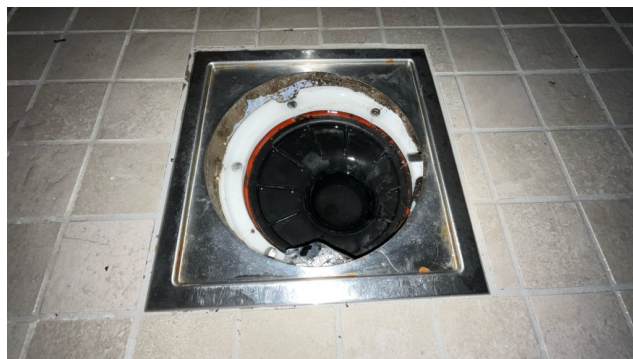
Kontroll av sluk.

- Overvåk tilstanden jevnlig. For å få tilstandsgrad 0 eller 1 må tettesjiktet skiftes ut, men tidspunktet for når dette er nødvendig er vanskelig å si noe om.
- Overvåk tilstanden jevnlig. For å få tilstandsgrad 0 eller 1 må slukløsningen skiftes ut og sannsynligvis må også membransjiktet skiftes/utbedres. Det er imidlertid vanskelig å si noe om tidspunktet for når dette er nødvendig.

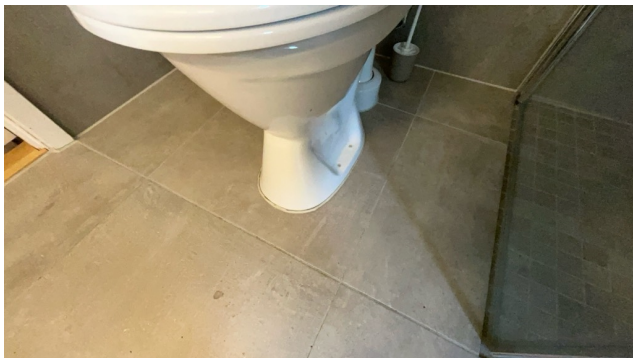
Toalett bør festes/limes. (Ikke borre ned i gulv!)

Lokal utbedring tilfaller nye eier.

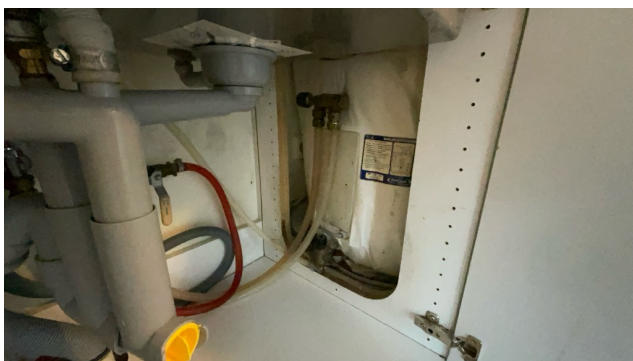
Det er påvist avvik i den elektriske tilkoblingen av varmtvannstanken.

Besiktigelse av bereder.

Det bør etableres fast strømtilkobling med bryter på bereder grunnet branntilløp i stikkontakt kan oppstå. Bereder er for øvrig normalt fungerende.
